Projekt Ljungskile Hoven

Arkeologisk utredning och naturvärdesbedömning

Kulturhistoriska rapporter 127

Fastighet: Hoven 1:1 m. fl., Ljung socken och Forshälla socken, Uddevalla kommun, Västra Götalands län

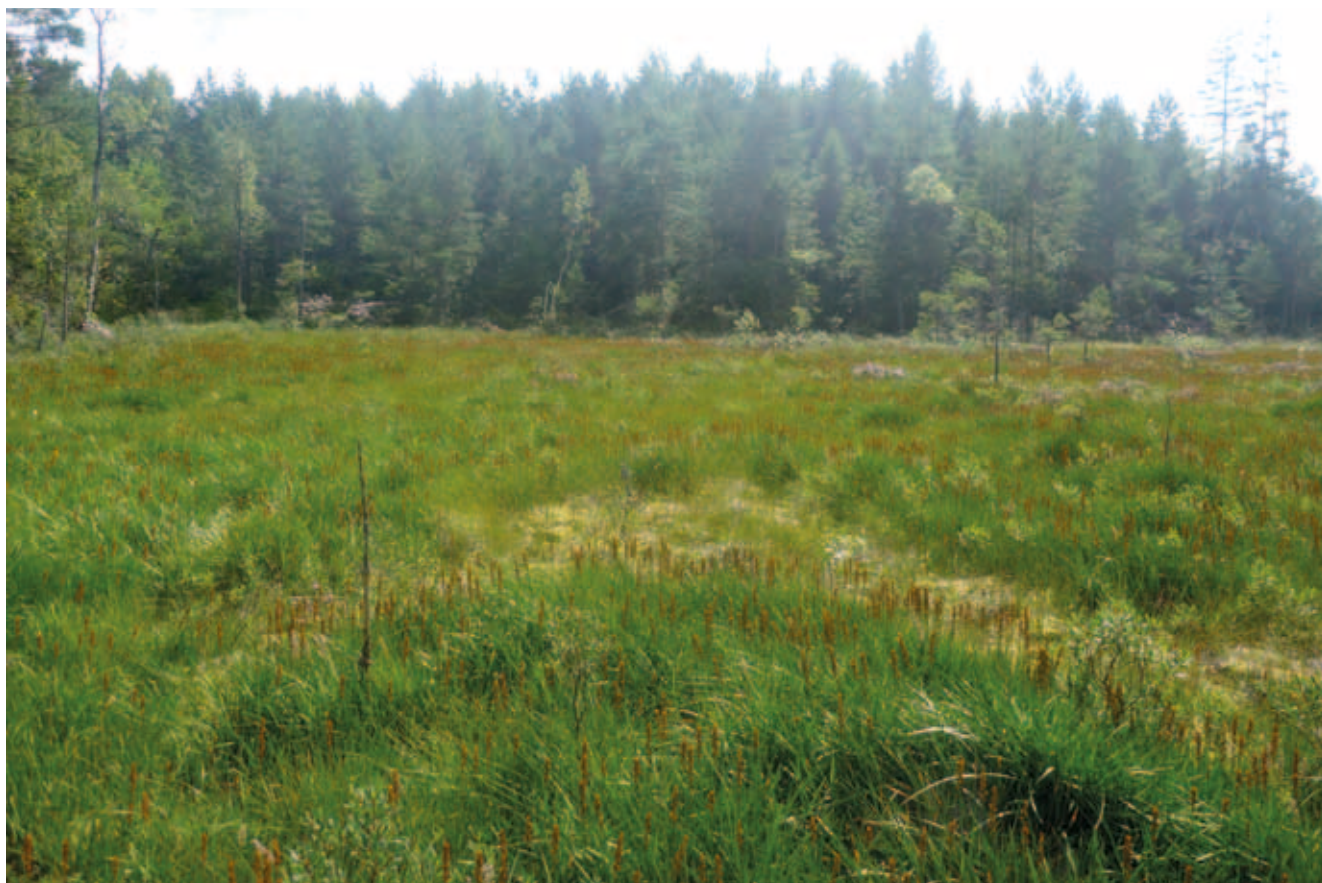
Illustration 7. Öppen våtmark i mellersta delen av vindområdet (yta B8). I fältskiktet växer bland annat rikligt med myrtilja.

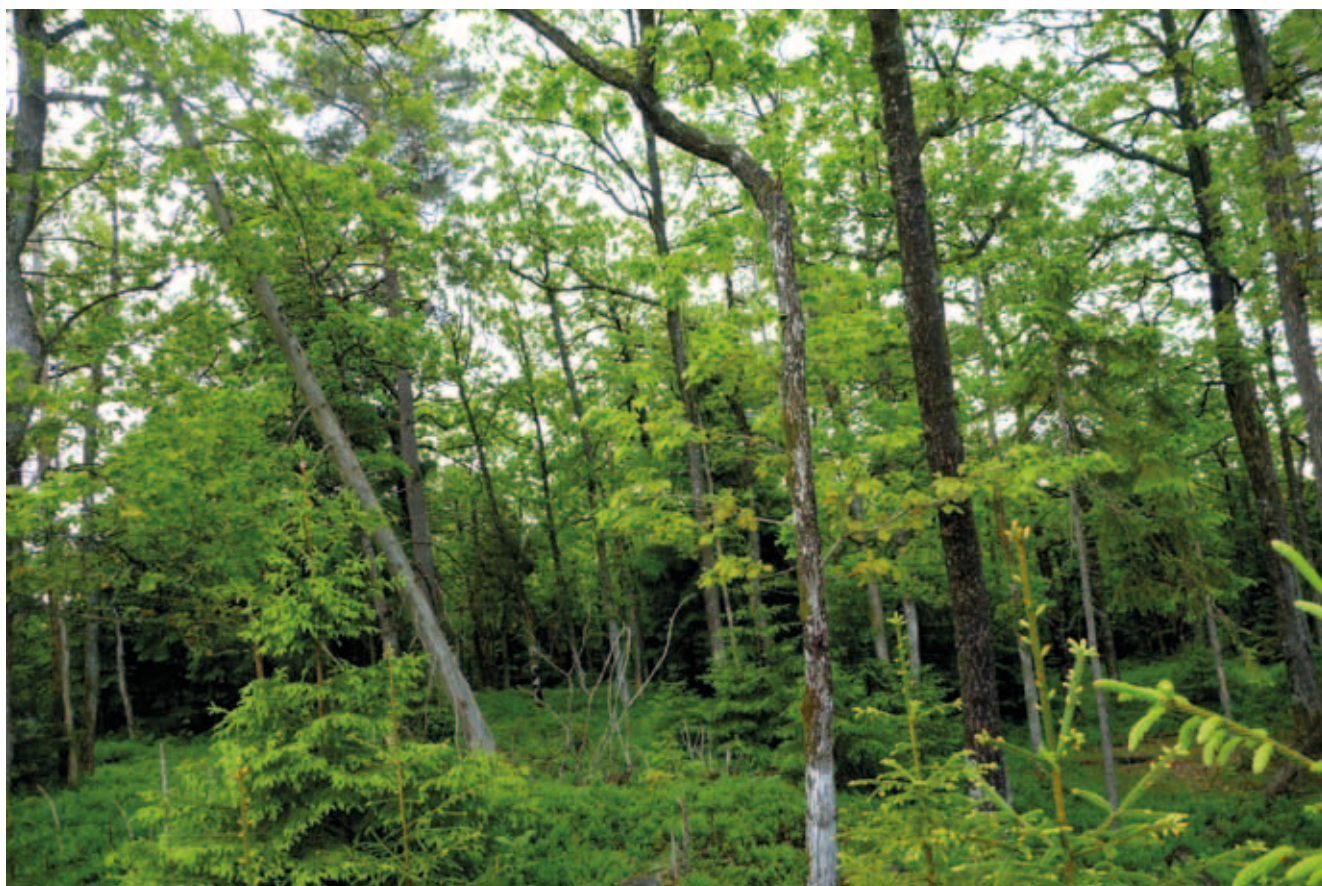
Illustration 8. Hedekskog i södra delen av yta A2. Verksplats 1 har flyttats ut ur beståndet till det angränsande hygget.

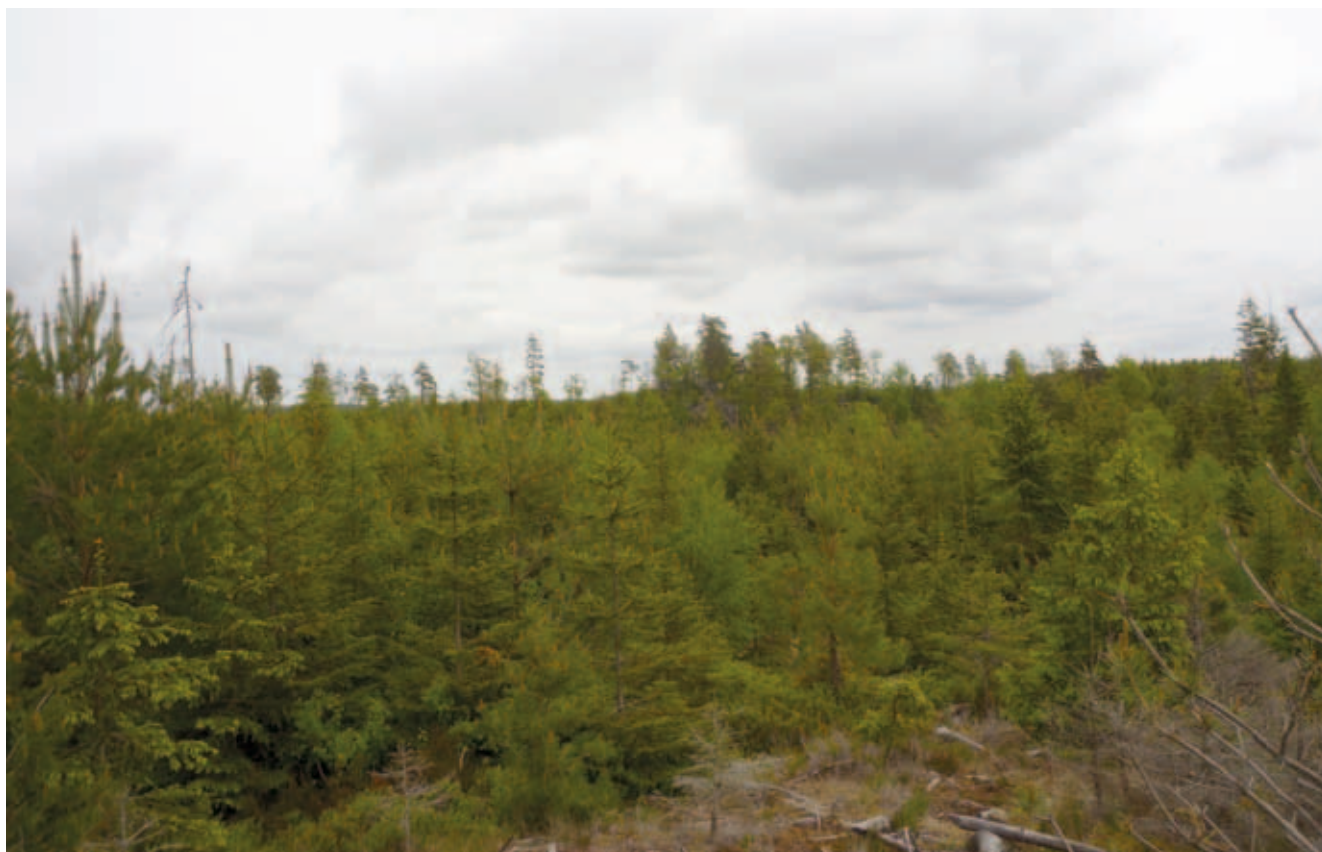
Illustration 11. Hyggesmiljö mellan verk 2 och 3 på Hoven. Foto mot nordost.

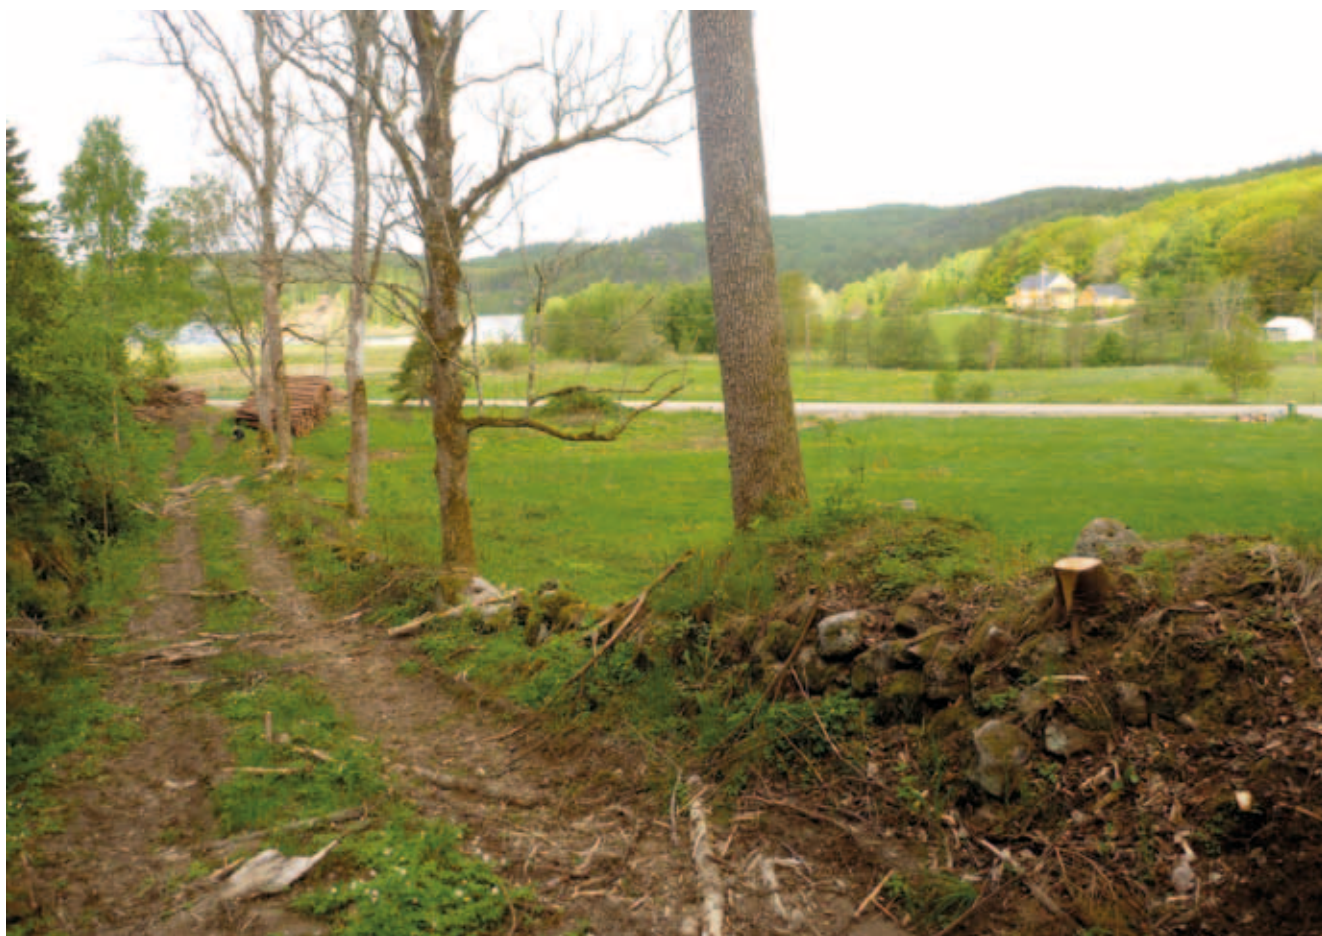
Illustration 12. Gärdesgård med allé (naturhänsyn 1) invid bruksvägen som utgör ett av alternativen till infartsväg till vindparken. Foto mot väster.

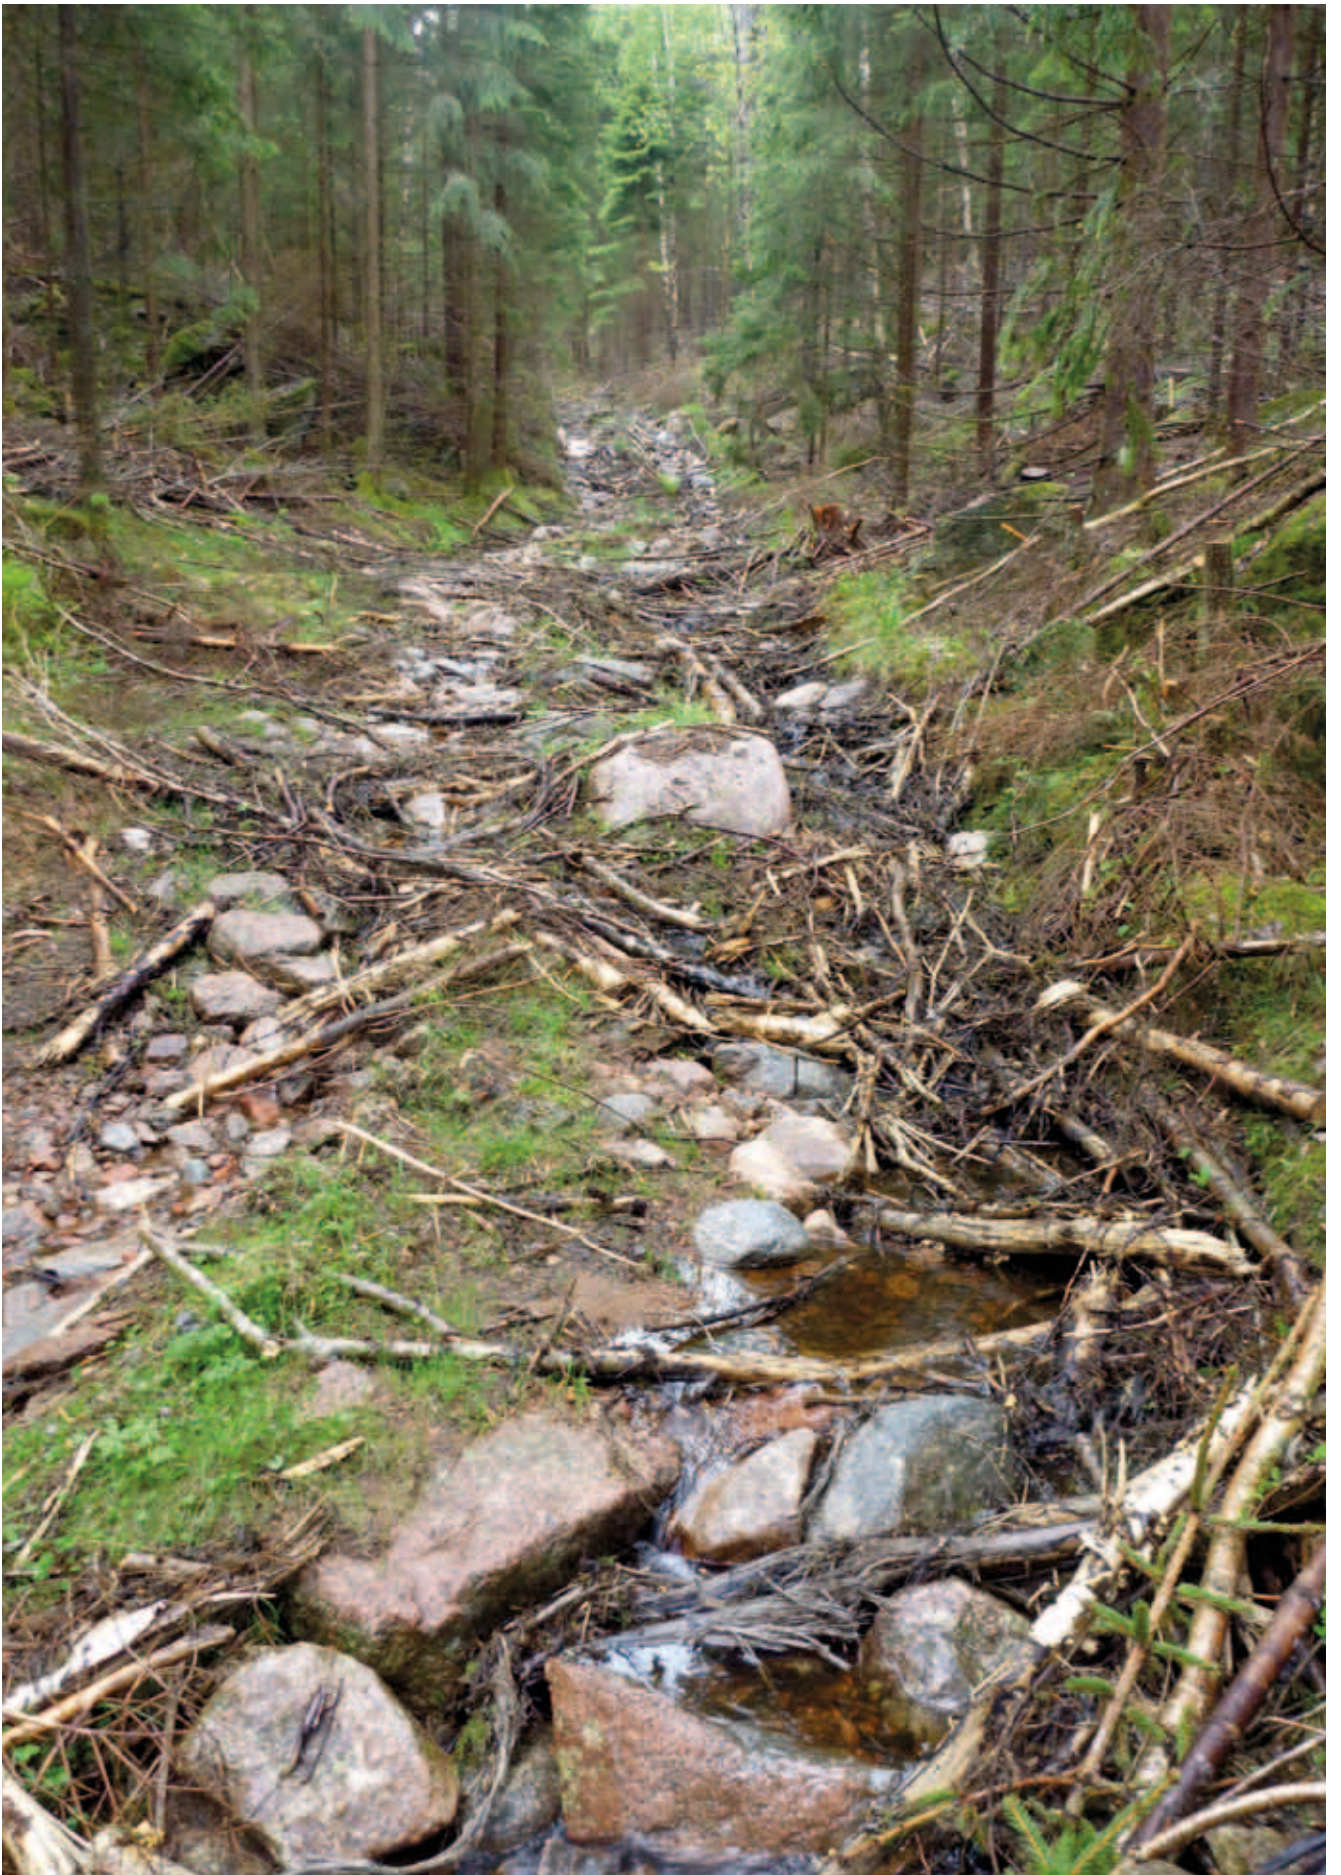
Illustration 13. Bäckfåra med stora körskador (naturhänsyn 9A). Foto mot sydväst.

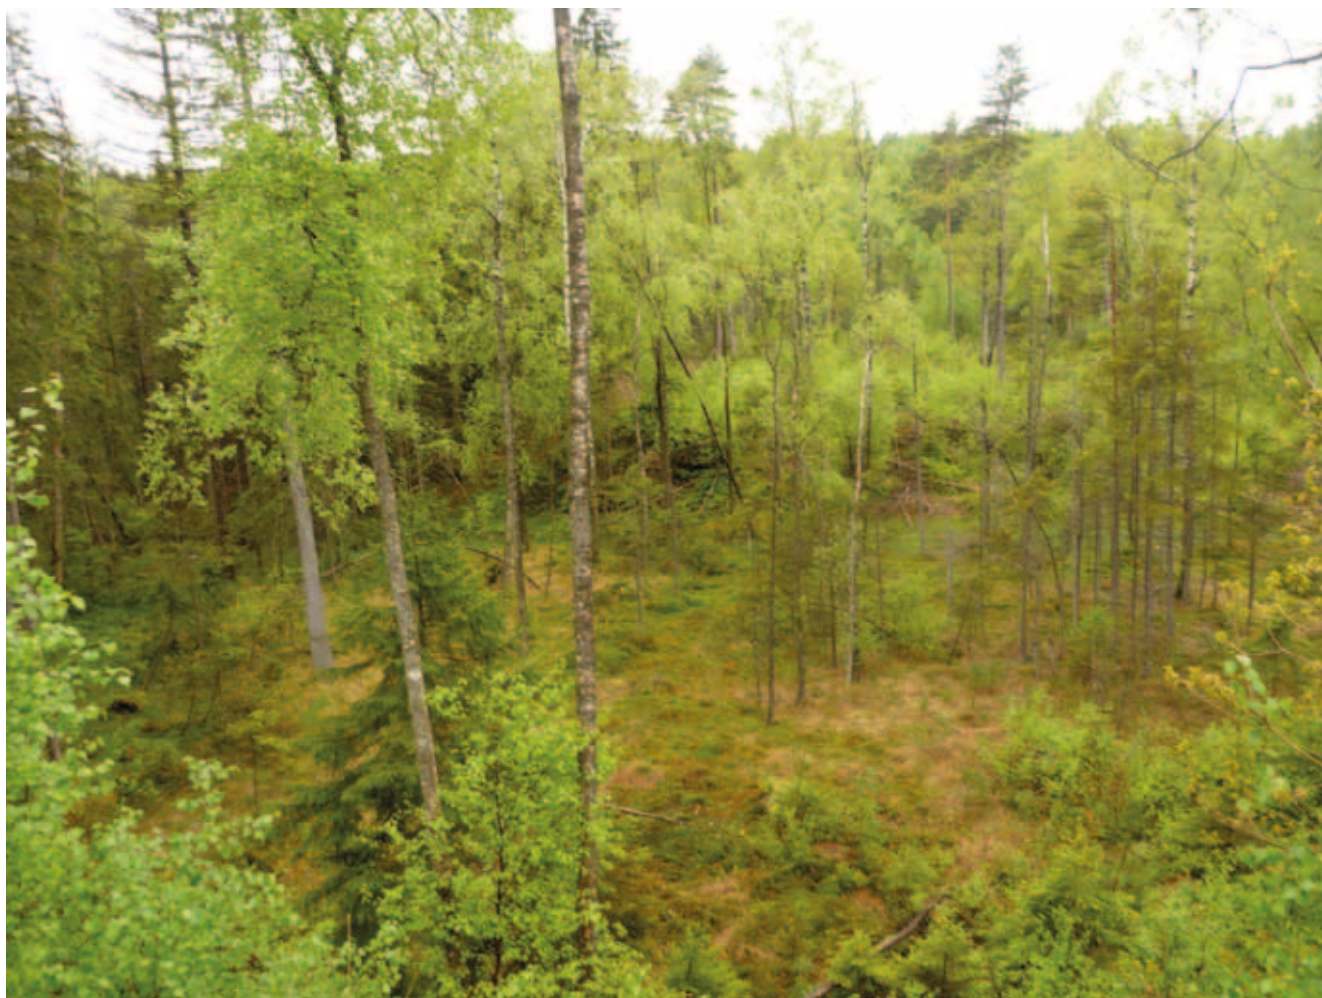
Illustration 14. Sumpskogsparti med gran, björk och al i närheten av verksplats 4 (naturhänsyn 8). Foto mot söder.

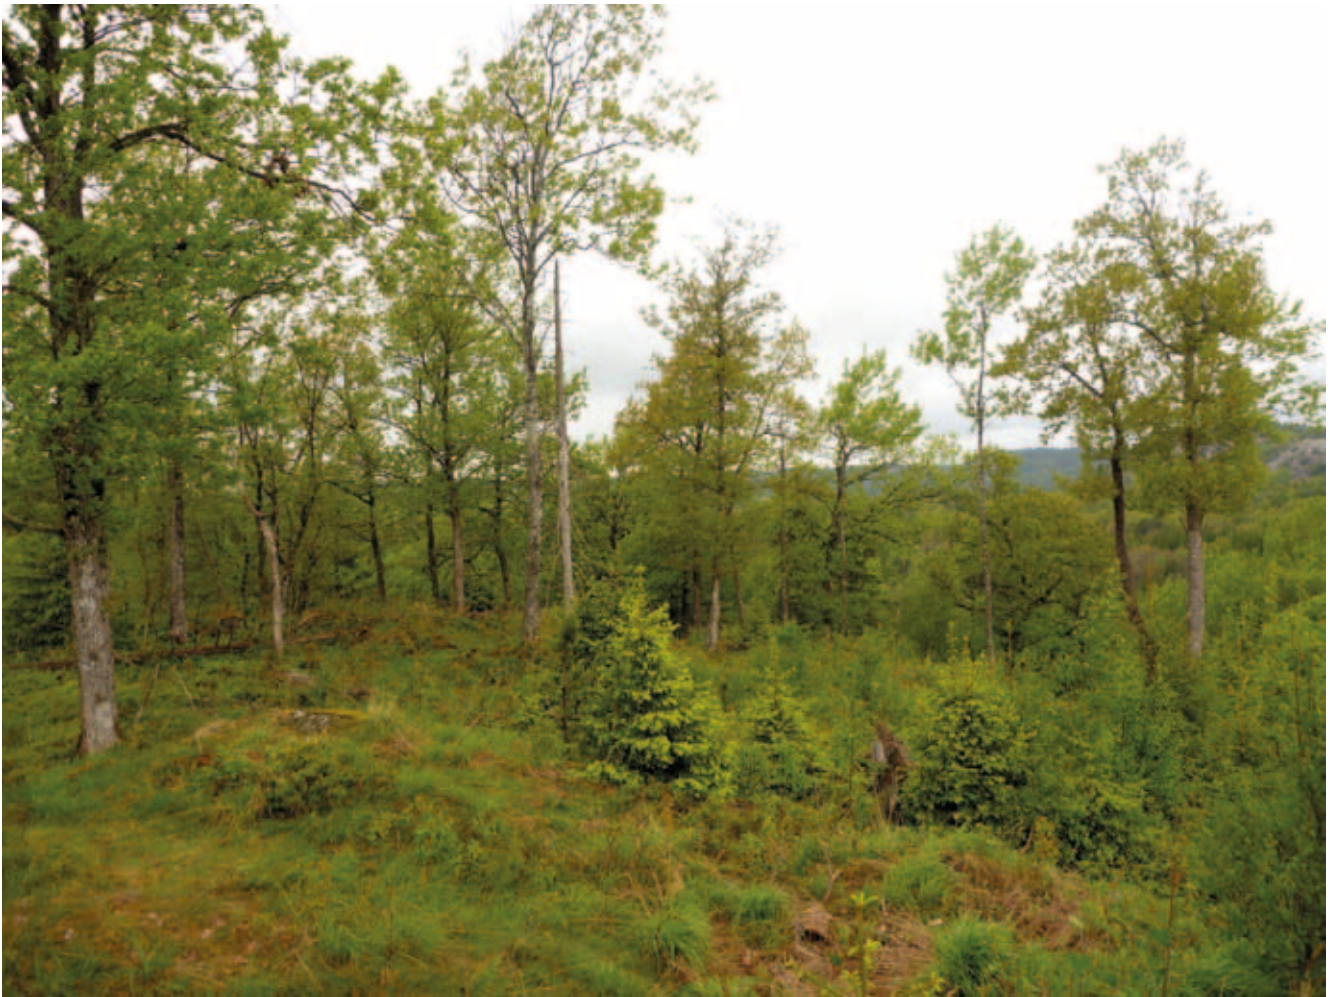
Illustration 15. Ekbestånd i anslutning till verksplats 4 (naturhänsyn 6). Foto mot nordväst.

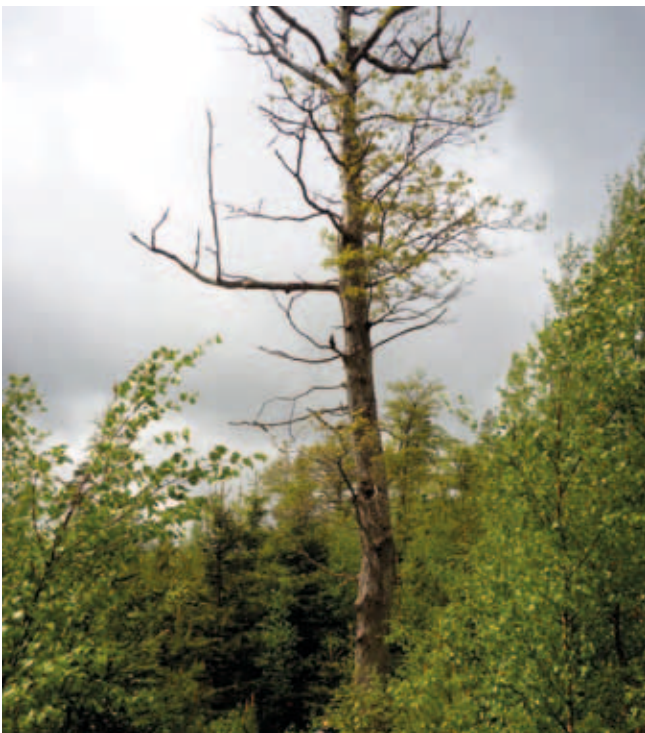
Illustration 16. Naturhänsynspunkt 13, en ek med brandljud. Eken har sparats när den omkringliggande skogen avverkats. Foto mot väster.

Vägarna inom vindparken är till största delen förlagda till ett stort äldre hygge med 10-15-årig ungskog. Två av de planerade verksplatserna, verk 2 och 3, ligger på hyggesmark. Även verksplats 1 och 4 ligger på eller i anslutning till hyggesmark, men här finns även angränsande bestånd av hedekskog, *illustration 8 och 15*. Inmätt naturhänsyn vid verksplatser och vägsträckor på hyggesmark utgörs av enstaka grova, äldre träd, begränsade områden med kvarvarande lövträd samt mindre fuktstråk som sparats när området avverkats, *illustration 9, 10 och 16 samt bilaga 2*.

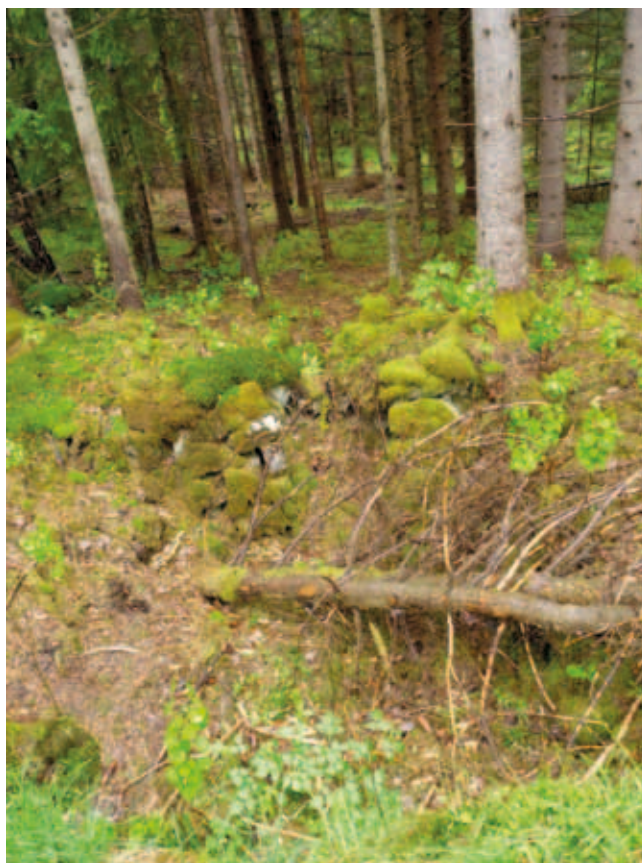
Illustration 17. Husgrund (Rio 1139:1) vid Lyckan. Foto mot norr.

Vid platsen kallad Lyckan i nordöstra delen av området löper en äldre skogsväg från den något större vägen som leder till Stendammen och Ålebacka. Denna väg används vid skogsbruket och leder mot söder en bit in i det planerade vindområdet. Det som på dagens kartor anges som Lyckan utgörs idag av en röjd och utdikad yta. Väster om skogsvägen påträffades en bit in i den glesa barrskogen två intill varandra liggande husgrunder (Rio 1139:1 & 2). Dessa var delvis anlagda på ett bergsimpediment och bestod av kallmurade stenväggar. Väggarna i den norra av dessa två (Rio 1139:1) var byggd kring en sänka i ett impediment och denna grund hade en tydlig ingång i från öster. Husgrunden var cirka 5 x 5 meter stor och muren var som högst cirka 1,2 meter, *illustration 17*. Södra husgrunden (Rio 1139:2) var mer flack och utrasad men hade en tydlig vägg kallmurad i flera lager i den östra delen. Storleken på denna husgrund var cirka 7 x 5,5 meter. Inom denna husgrund fanns en

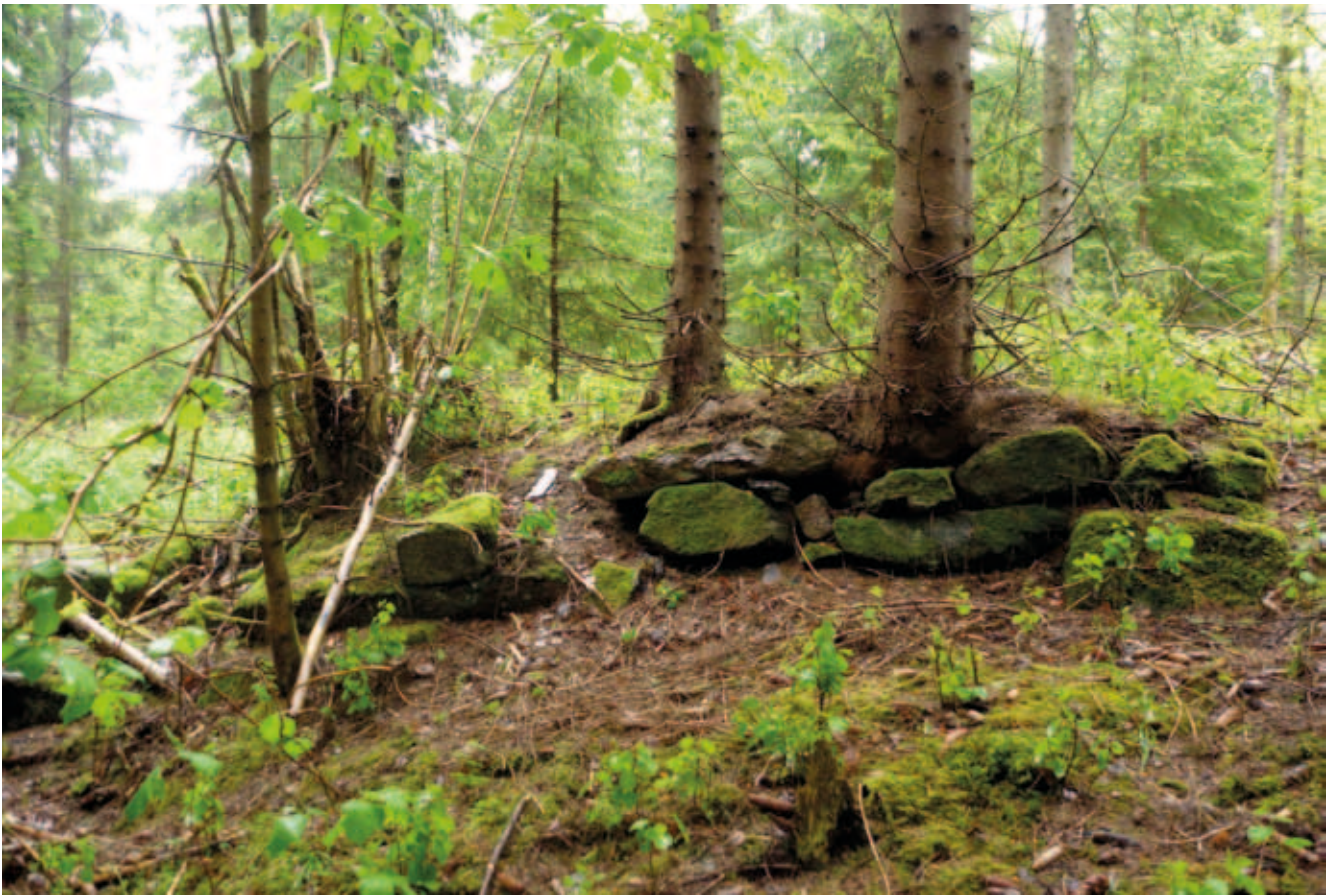
Illustration 18. Del av husgrund vid Lyckan (Rio 1139:2). Foto mot sydväst.

större stenhög som skulle kunna utgöra rest av ett spisröse, *illustration 18*. Kring dessa husgrunder fanns flera gärdesgårdar som sannolikt ingår i strukturer som hör till torplämningen. Båda husgrunderna, som låg några få meter från varandra, var delvis bevuxna med större granar. Tolkningen av de båda husgrunderna skulle kunna ge att den norra husgrunden skulle utgöra en byggnad med källare och den södra ett bostadshus, detta baserat på iakttagelsen av det förmodade spisröset. Alldeles öster om bruksvägen påträffades rester av ännu en byggnad (Rio 1139:3). Husgrunden var cirka 7 x 5 meter stor. Grundstenar och en stor del av syllen fanns kvar och delar av vägg-timret samt taktegel. Bland husresterna fanns rester av träkärror, en släde samt stegar, *illustration 19*. Vid samtal med en närboende framkom att huset varit i funktion så sent som på 1950-talet och att huset då kallades för "Röda ladan" vilket stämmer överens med det

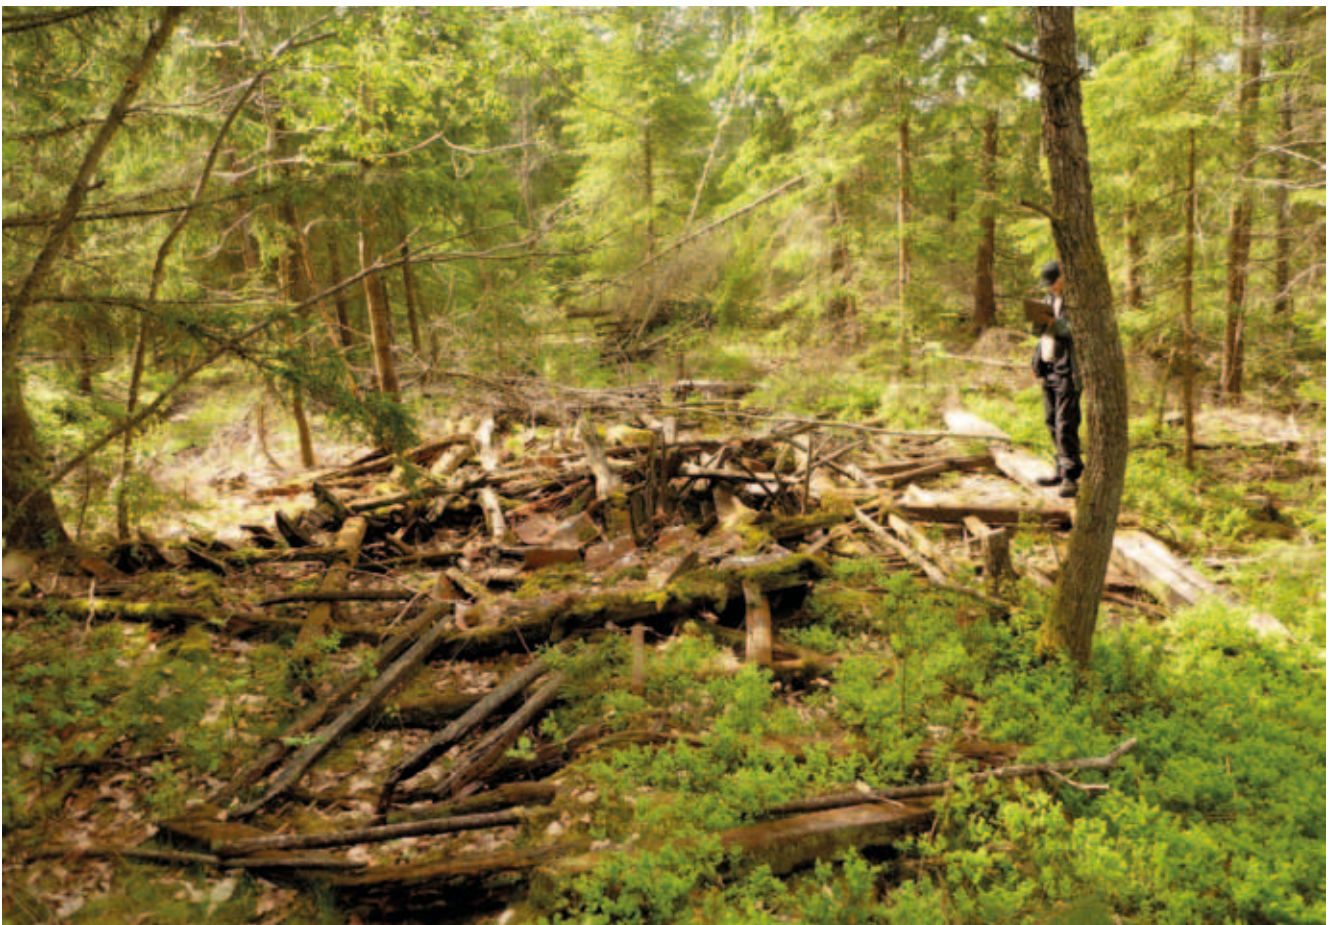
Illustration 19. Husrest vid Lyckan (Rio 1139:3), kallad "Röda ladan". Foto mot väster.

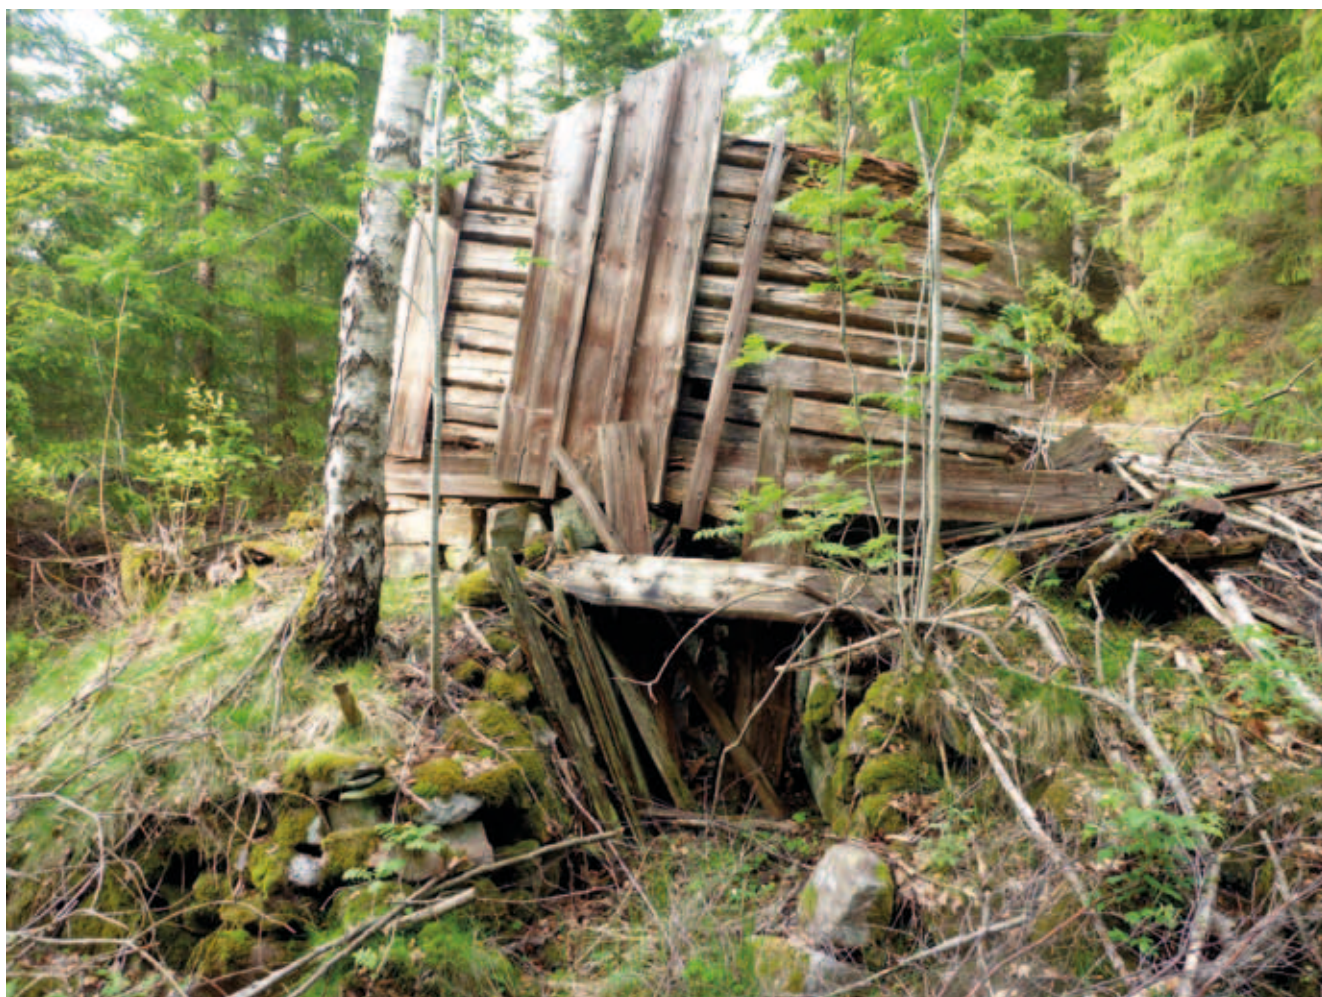
Illustration 20. Huslämning (Rio 1139:6) i norra delen av vindområdet. Foto mot nordost.

Vid utredning av alternativ infartsväg till vindparken undersöktes en mindre bruksväg som löper i sydöstlig riktning från väg 681 (A2). Cirka 50 meter in på denna väg påträffades en huslämning öster om en liten bäck. Denna bestod av en fint murad källargrund med en till viss del bevarad överbyggnad i timmer. Huset var 5 x 3 meter stort. Stengrunden var cirka 1,2

meter hög och timmerväggen hade en höjd om cirka 2,5 meter. På delar av timret fanns rödmålad stående panel. Källargrunden var byggd intill berget som utgjorde den östra halvan av grunden. Den västra halvan var fint kallmurad upp till cirka 1,2 meters höjd. Husets väggar var bevarade förutom den södra långsidan som hade rasat ned i källarvåningen, *illustration 20*. Väggarna var knuttimrade och ett urtag för ett fönster fanns i husets östra gavel. Husets tak hade rasat in ned till källardelen. Taktäckning i form av vass, trä och tegel iaktogs. Här och var fanns rester av golvet bevarat. Huset hade haft någon form av fast inredning. I källardelen fanns en stor murad grund, kanske till en större eldstad/härd. Vid husets östra gavel fanns en utbyggnad med bevarade väggar och tegeltäckt tak. Utbyggnaden fungerade som skjul och i denna fanns diverse redskap, bland annat en kärra och en släde samt olika träföremål. Den murade grunden från detta hus påminner om den kallmurade grunden till en av de två påträffade grunderna vid Lyckan

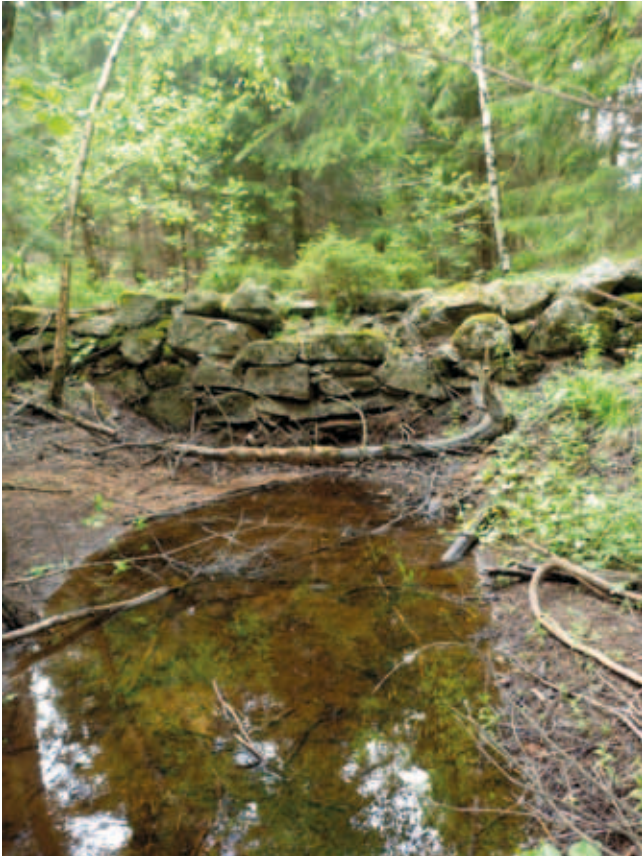
Illustration 21. Brokonstruktion/fördämning (Rio 1139:11) invid norra infartsvägent. Foto mot nordväst.

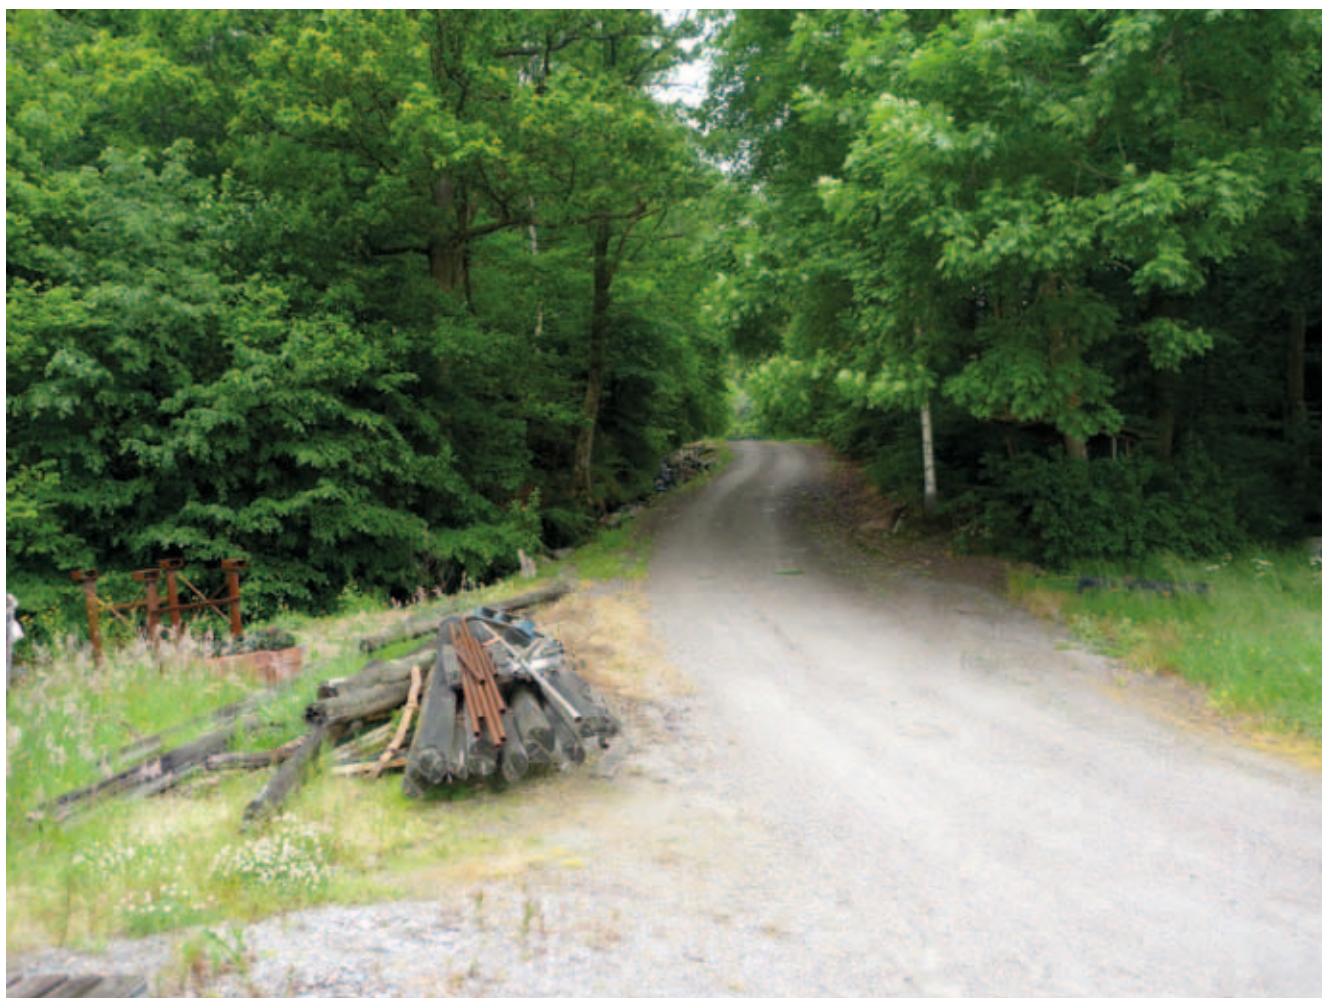
Illustration 25. Östra kanten av ett bestånd som ingår i lövskogsinventeringen (yta B17), foto mot norr. En grusväg passerar genom objektet, med en bäck på västra sidan.

Samtliga ytor av klass A består av större skogsbestånd av målklass NO/NS, som innefattar nyckelbiotoper eller naturvärdesobjekt och delar av bestånd som ingår i lövskogsinventeringen. Ytor av klass B består främst av skogsbestånd som är något mindre än de föregående, med inslag av lövträd och/eller äldre tall och hällmark. Även Getevadsån har fått klass B då denna utgör det största vattendraget inom området. *Illustration 25-27*.

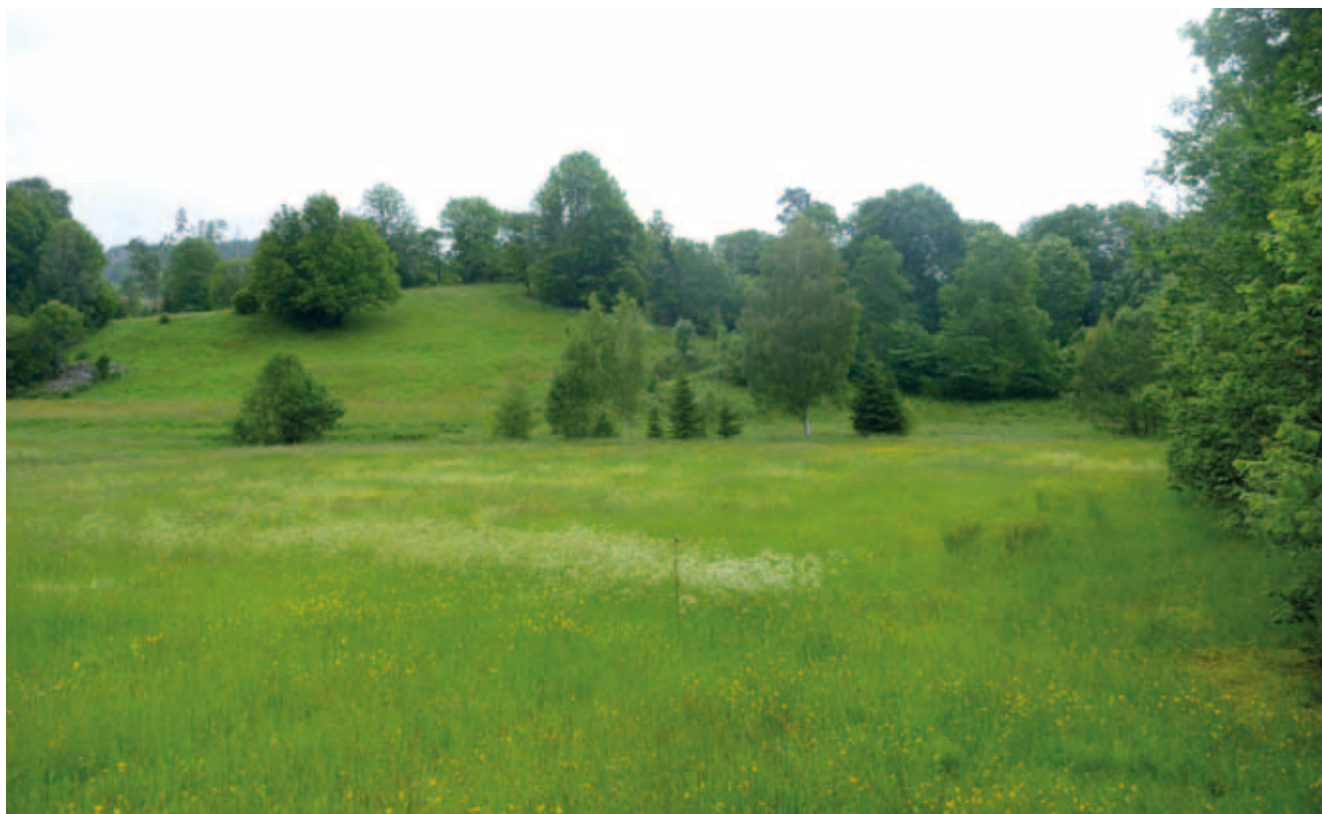
Illustration 26. Utsikt mot ängs- och hagmarksobjekt (yta B18), från den öppna marken väster om området. Ängs- och hagmarken sammanfaller delvis med ett bestånd som ingår i lövskogsinventeringen. Foto mot öster.

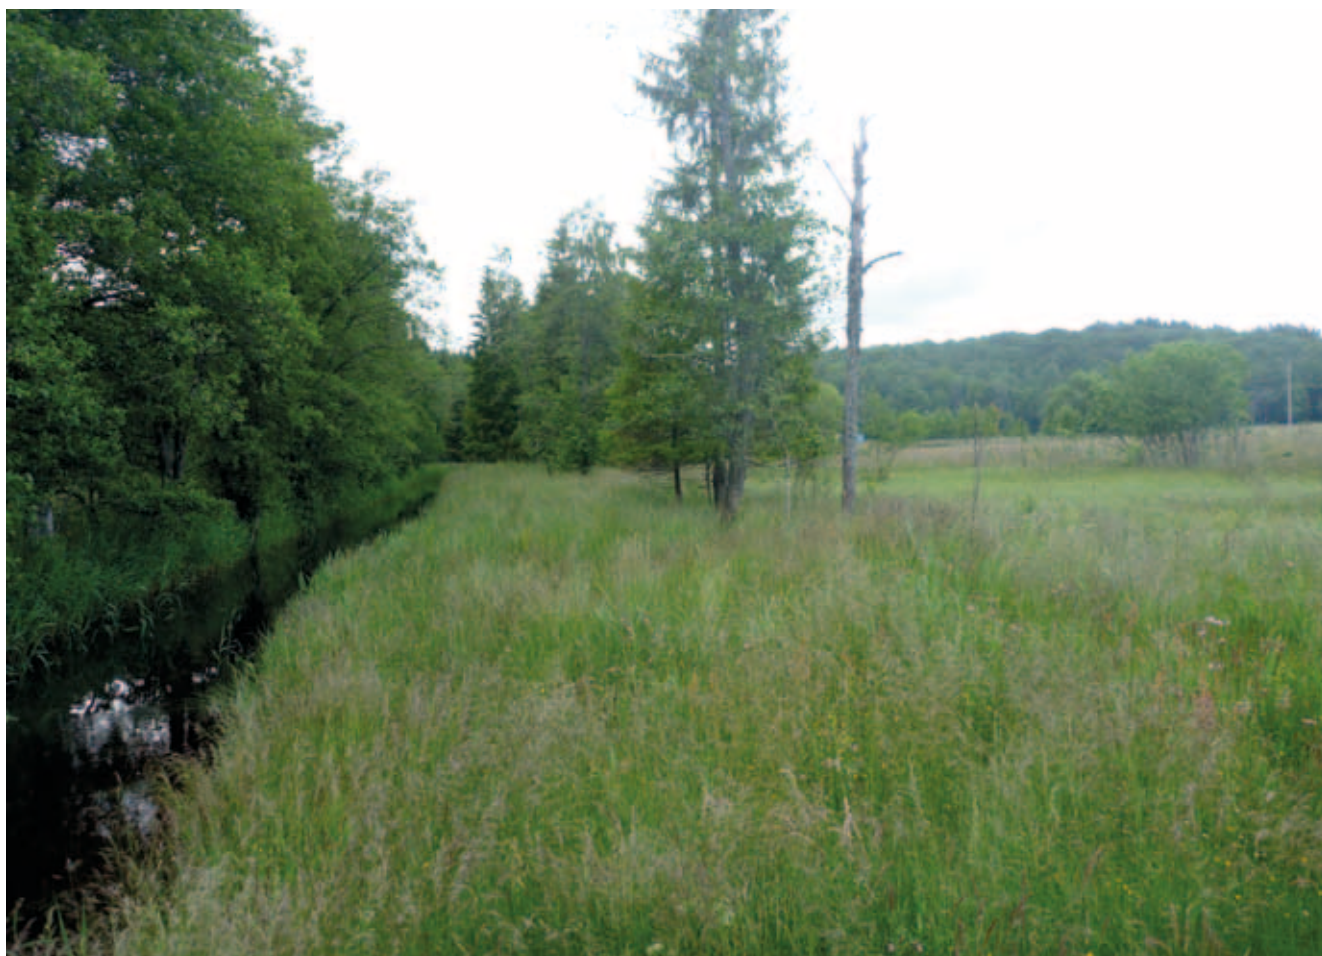
Illustration 27. Getevadsån (yta B20). Foto mot norr.

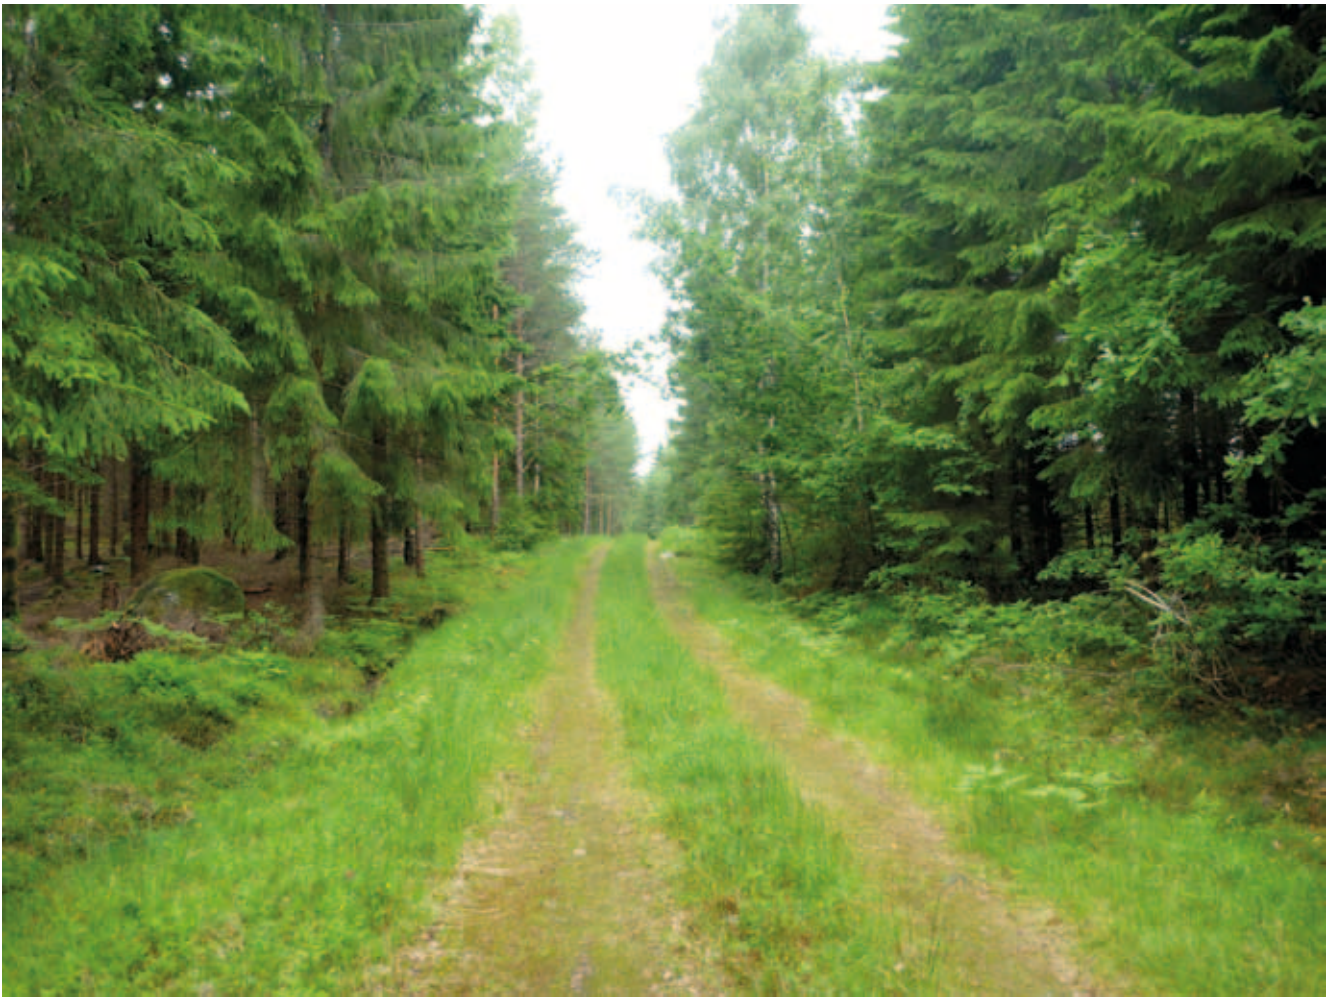
Illustration 30. Produktionsskog längs med den befintliga grusvägen i norra delen av utredningsområdet. Foto mot norr.
