Projekt Ljungskile Hoven

Arkeologisk utredning och naturvärdesbedömning

Kulturhistoriska rapporter 127

Fastighet: Hoven 1:1 m. fl., Ljung socken och Forshälla socken, Uddevalla kommun, Västra Götalands län

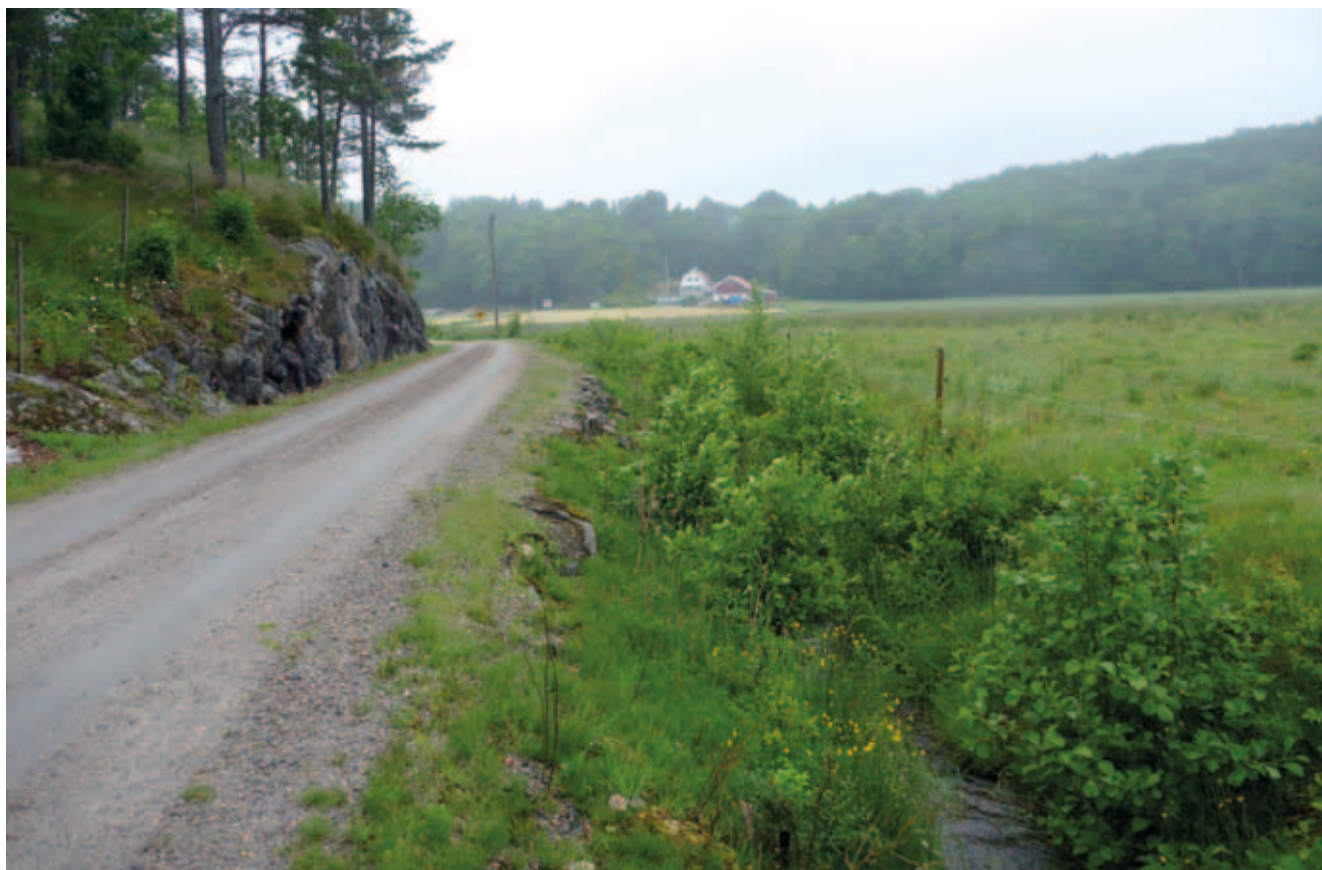
Illustration 31. Befintlig grusväg genom jordbruksmark i södra delen av den planerade vägsträckningen. Diket till höger i bild omfattas av det generella biotopskyddet (naturhänsyn 35). Foto mot norr.

Söder om Nolmanneröd har tre alternativa vägsträckningar utretts. Alternativet längst i öster går i kanten och strax utanför objekt utpekade i lövskogs- och ängs- och hagmarksinventeringen, till stor del längs befintlig grusväg. Vägen fortsätter sedan söderut genom åker- och betesmarker till väg 681. Även längs denna sträcka finns befintlig grusväg, *illustration 31*.

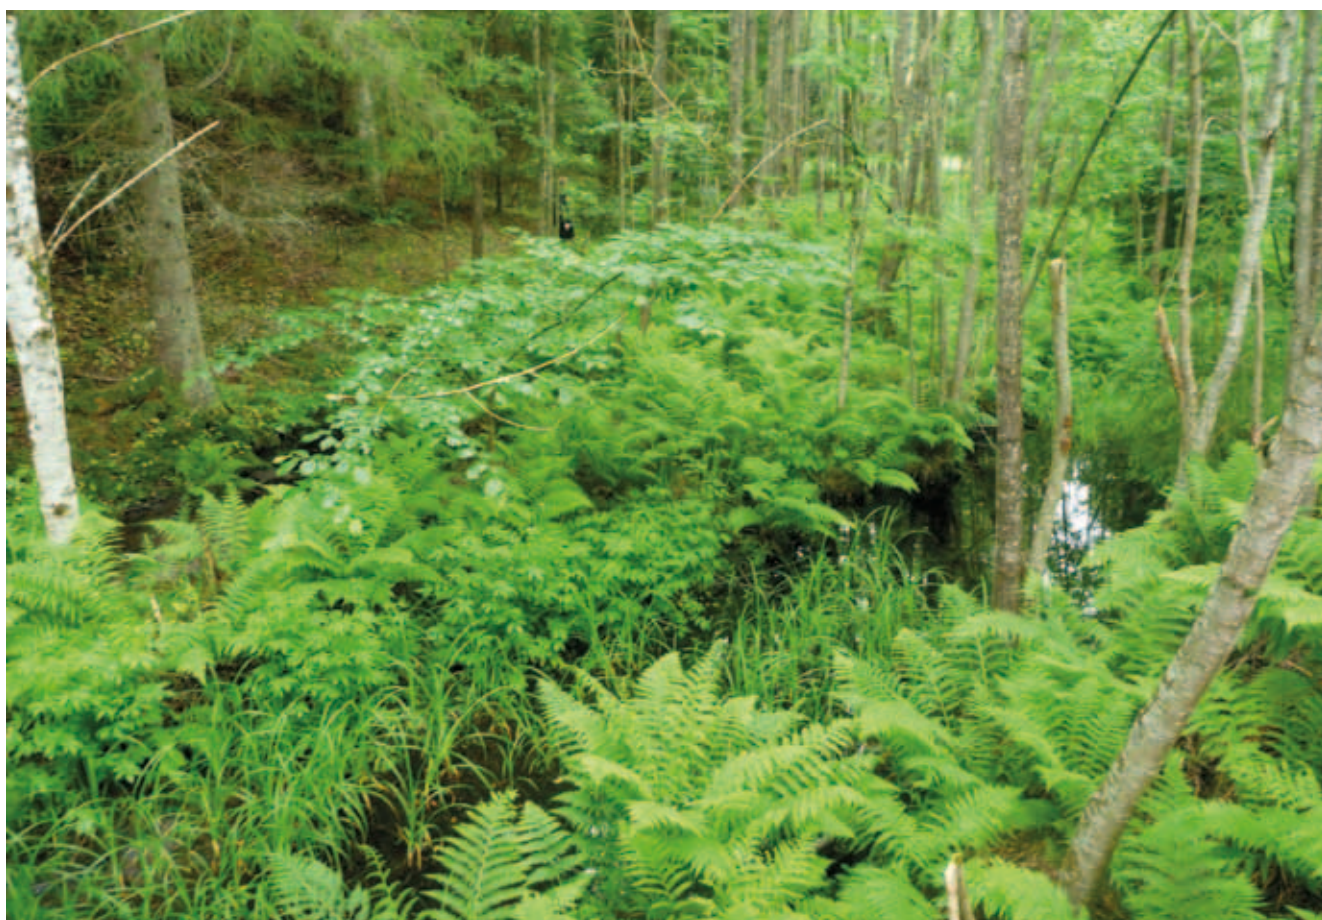
Illustration 32. Näringsrik våtmark, delvis bevuxen med yngre al (naturhänsyn 30). Foto mot norr.

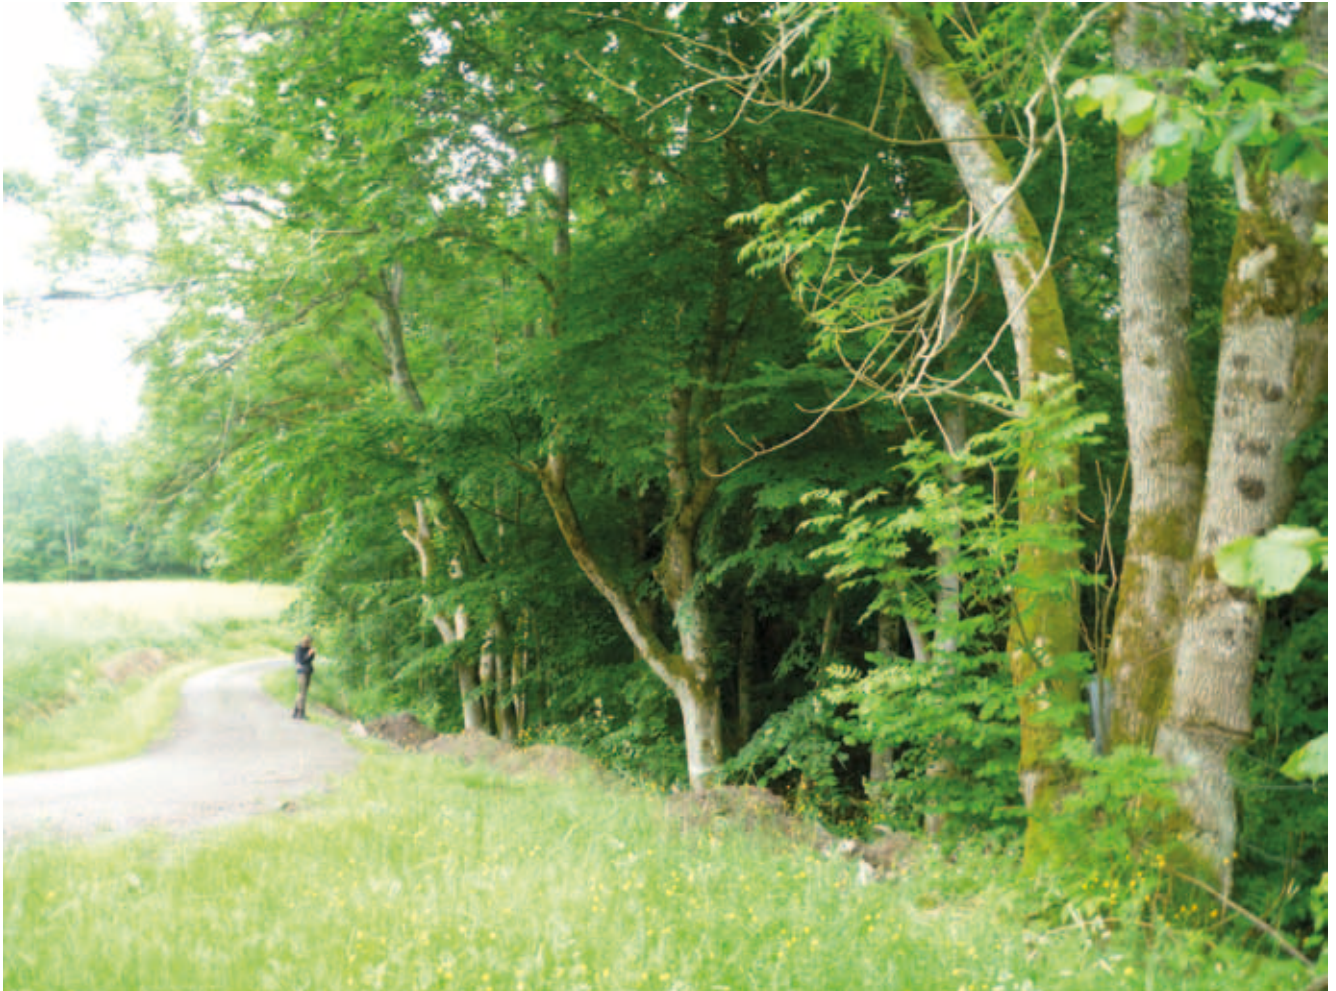
Illustration 33. Grova askar i en slänt i anslutning till befintlig grusväg (naturhänsyn 31). På trädstammarna växer bland annat signalarterna trubbfjädermossa och platt fjädermossa. Foto mot söder.

Inmätt naturhänsyn utgörs av en alsumpskog, en bäck och en grupp med grova askar i kanten av lövskogen väster om den befintliga vägen, samt några diken som omfattas av det generella biotopskyddet enligt miljöbalken, *illustration 28, 29 och 31-33*. En justering av vägen har gjorts vid de grova askarna och alsumpskogen, se *illustration 28 och 29* samt *bilaga 5*.

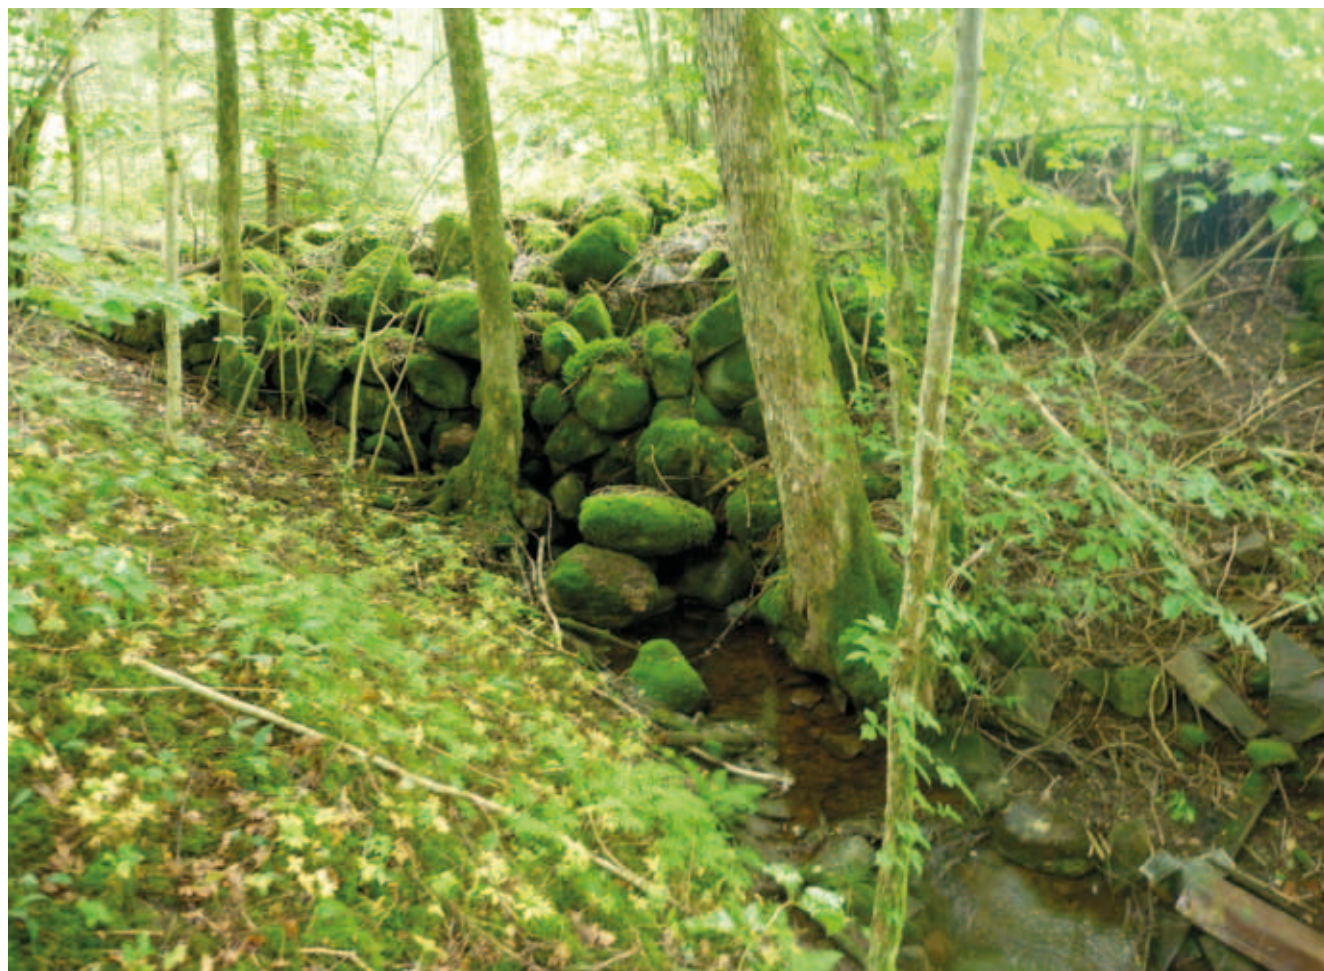
Illustration 34. Dammvall (Rio 1139:14) i bäckravin invid grusvägen vid Nolmanneröd. Foto mot norr.

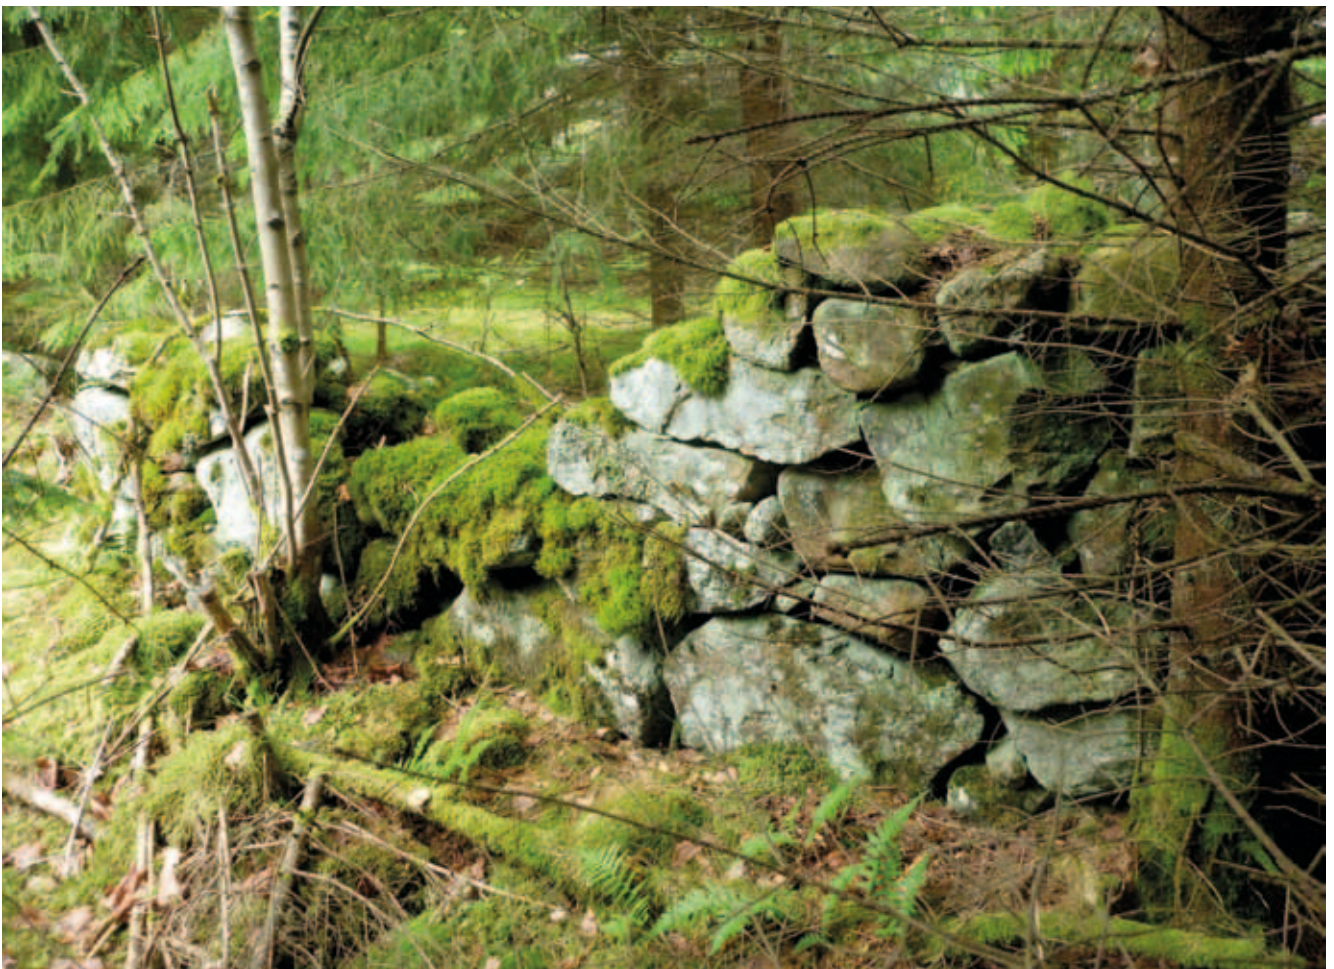
Illustration 35. Huslämning (Rio 1139:17) vid Stenstorp. Foto mot väster.

Invid en äldre färdväg i den nordligaste delen av utredningsområdet påträffades en husrest, cirka 6 x 3 meter stor. Två väggar fanns bevarade och dessa bestod av fint kallmurade stora stenar. Väggen var som högst cirka 1,5 meter, *illustration 35*. I lämningen påträffades en rostig sågklinga. Tre granar och en björk växte i husgrunden. Denna husgrund ligger i samma område som den i utredningen för vindparken Ljungskile Norra påträffade huslämningen vid Stenstorp.

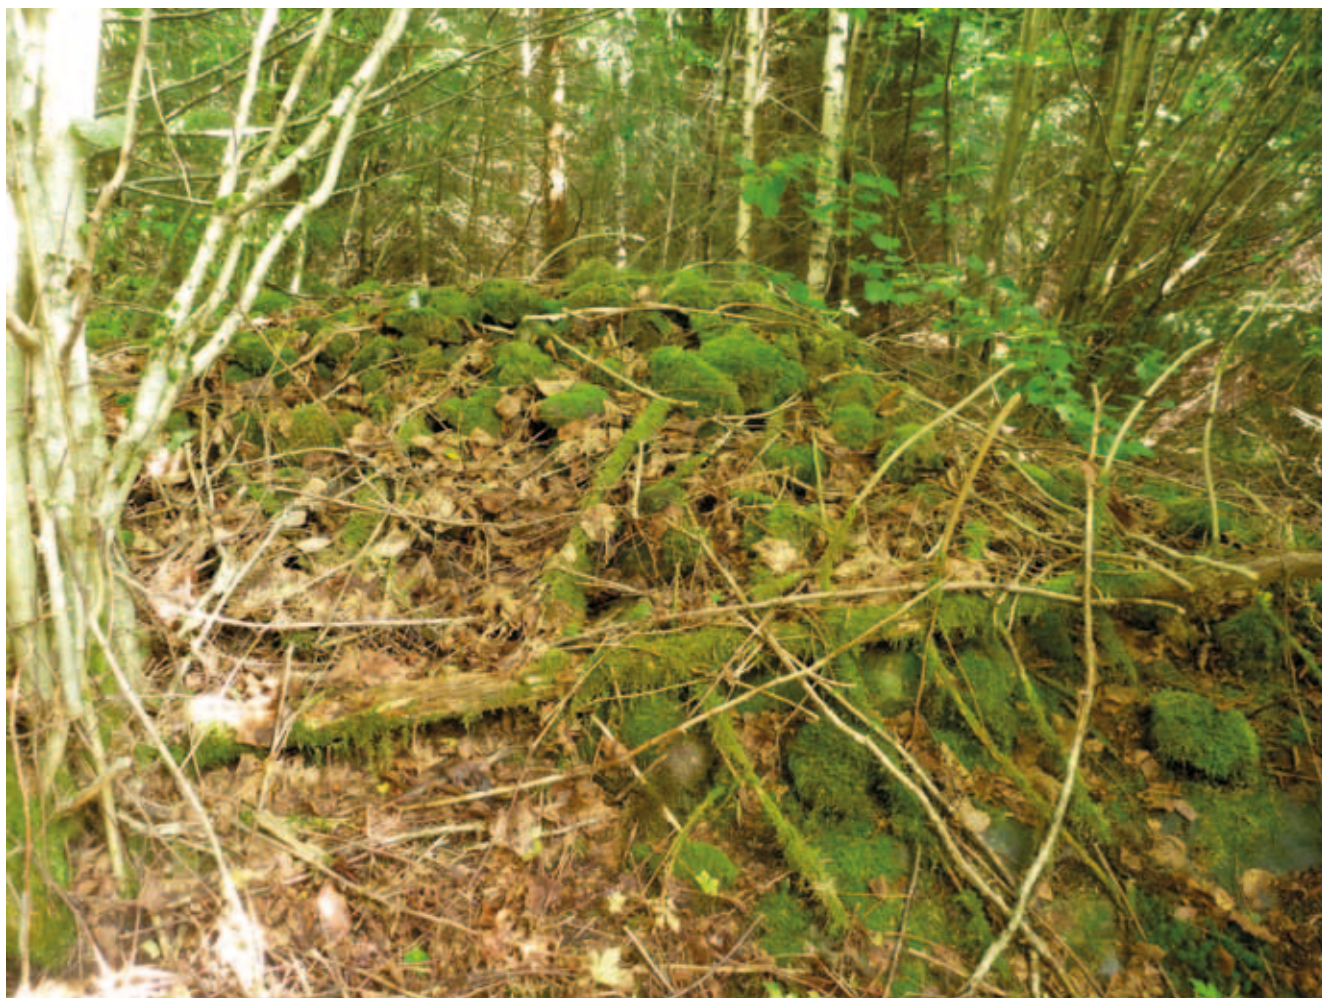
Illustration 36. Exempel på röjningsröse vid Nolmanneröd. Foto mot norr.

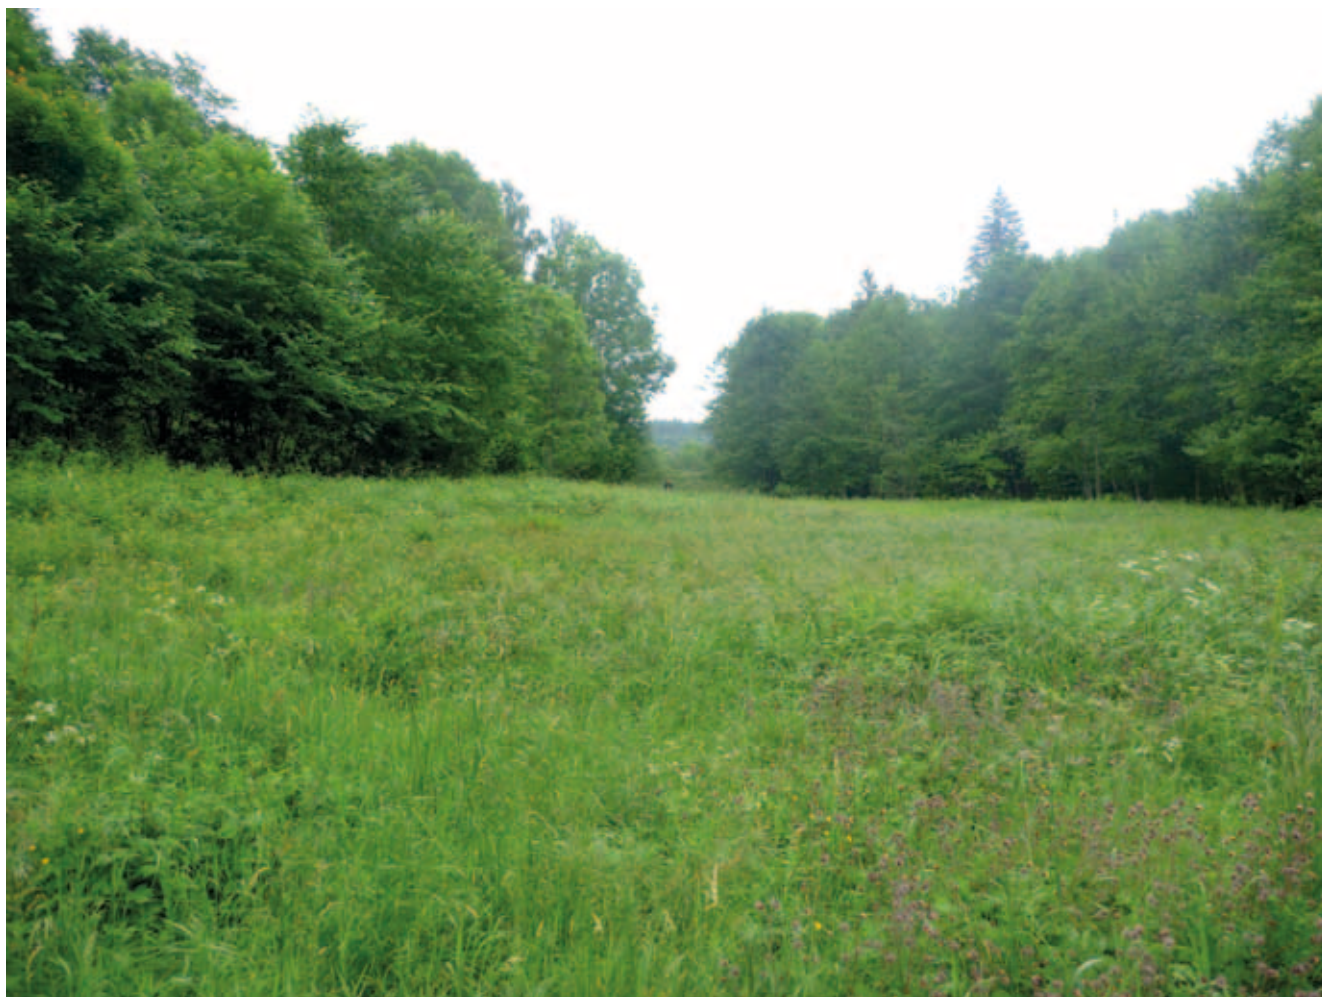
Illustration 37. Plats för justerad vägsträckning i igenväxande ängs- och hagmark, foto mot öster.
