# Projekt Sälelund, Munkedals kommun

## Arkeologisk utredning och naturvärdesbedömning

Kulturhistoriska rapporter 49

Fastighet: Sälelund 1:8 m fl, Hede socken, Munkedals kommun, Västra Götalands län

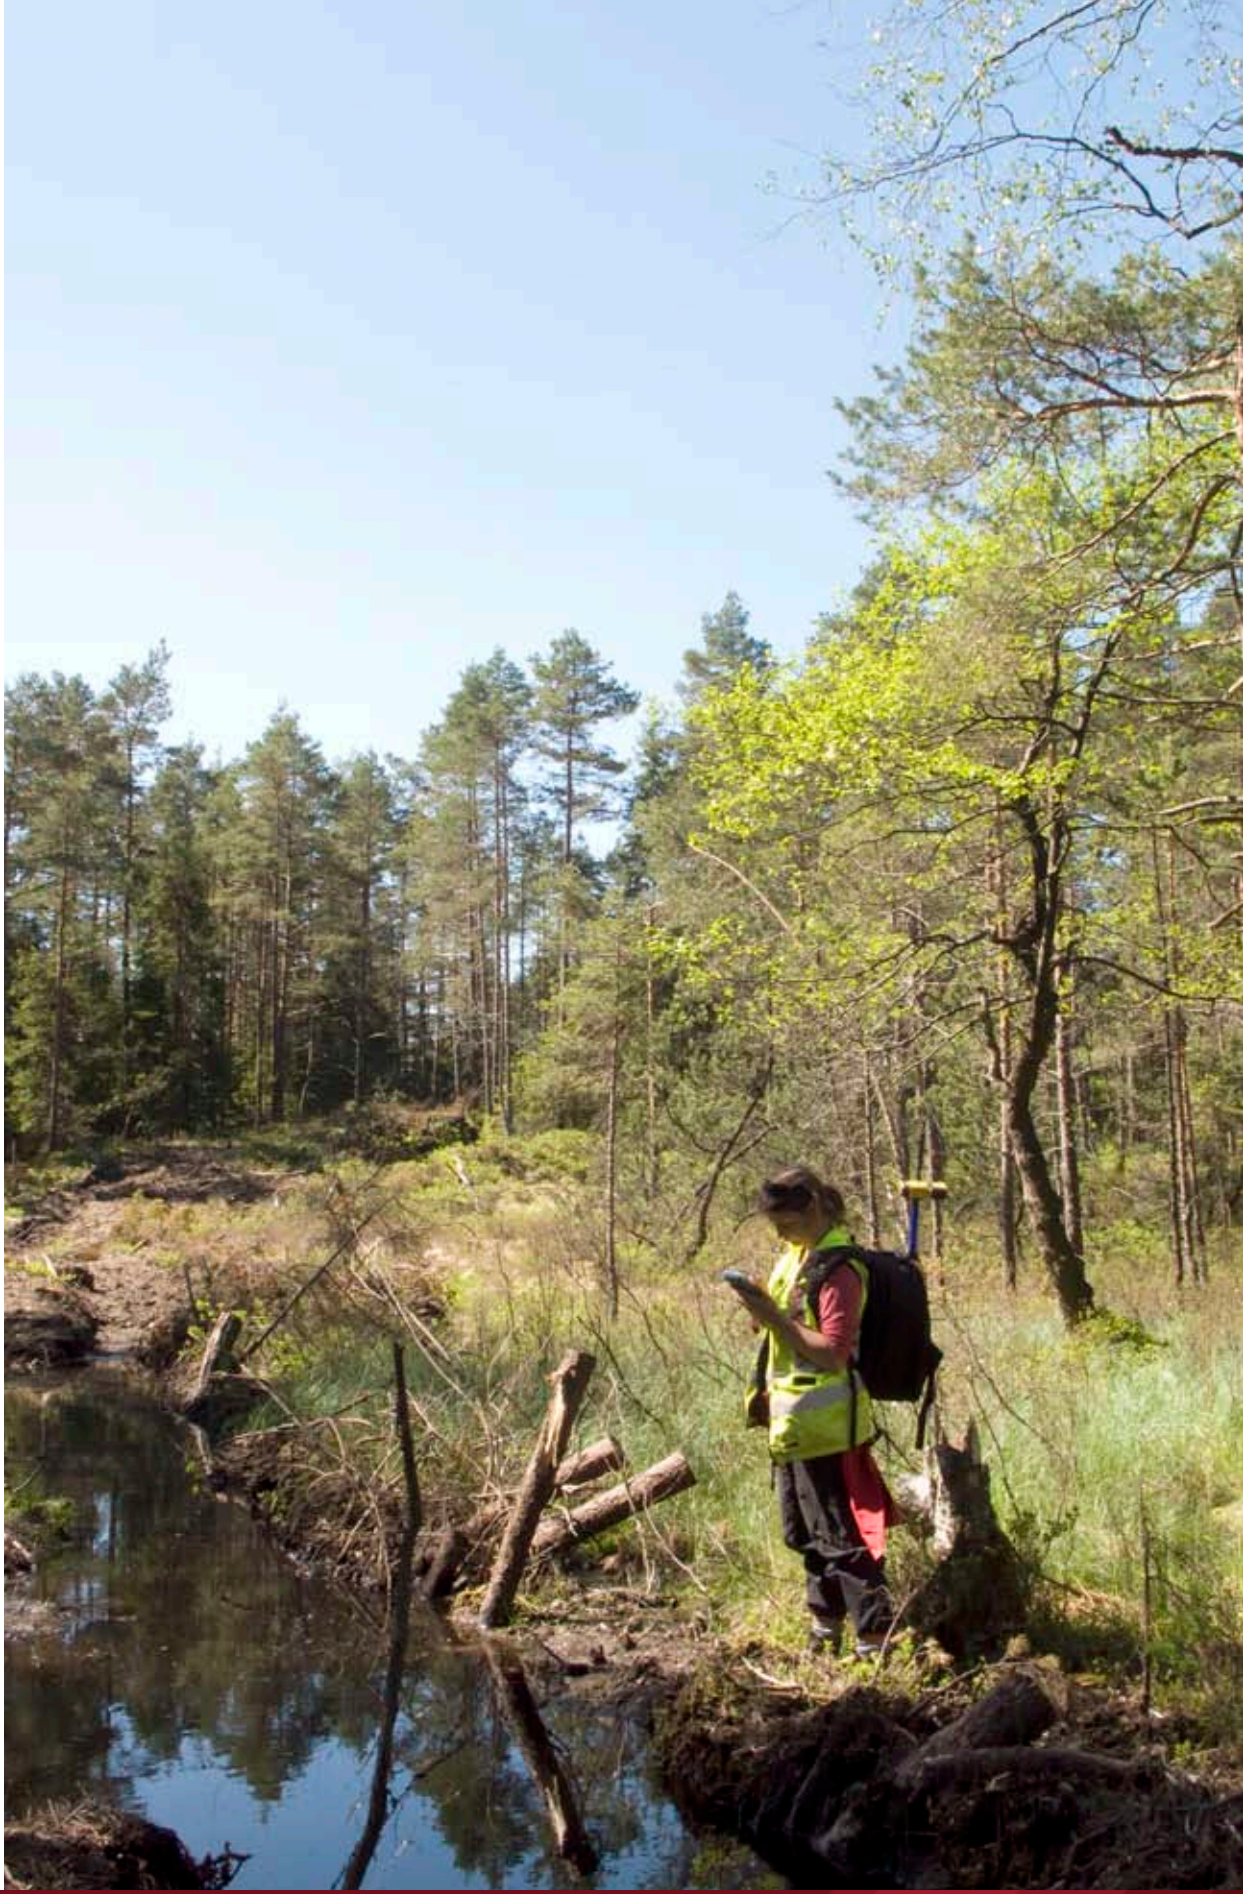
Omslagsbild: Skotaren har gjort djupa sår i ett fuktstråk. Här föreslås renovering med ris, duk och trumma i samband med vägbyggnation. Vid anläggning och förstärkning av vägar bör dessa redan påverkade sträckningar nyttjas och renoveras. Linda mäter in naturhänsynspunkt 19, se *karta illustration 3 på mittuppslaget*. Foto mot sydväst.

8. Huvudvägen löper för närvarande i en lång sträcka i ett skotarspår, där maskinen på en del ställen gjort djupa sår i fuktstråk, se *omslagsbild*. Här föreslås vid fyra punkter – naturhänsyn 19 till 22 - renovering med ris, duk och trumma i samband med vägbyggnation. Vid anläggning och förstärkning av vägar bör dessa redan påverkade sträckningar nyttjas och renoveras genom att följa rekommendationerna i avsnittet *Vägdragning i eller i anslutning till våtmark* nedan.

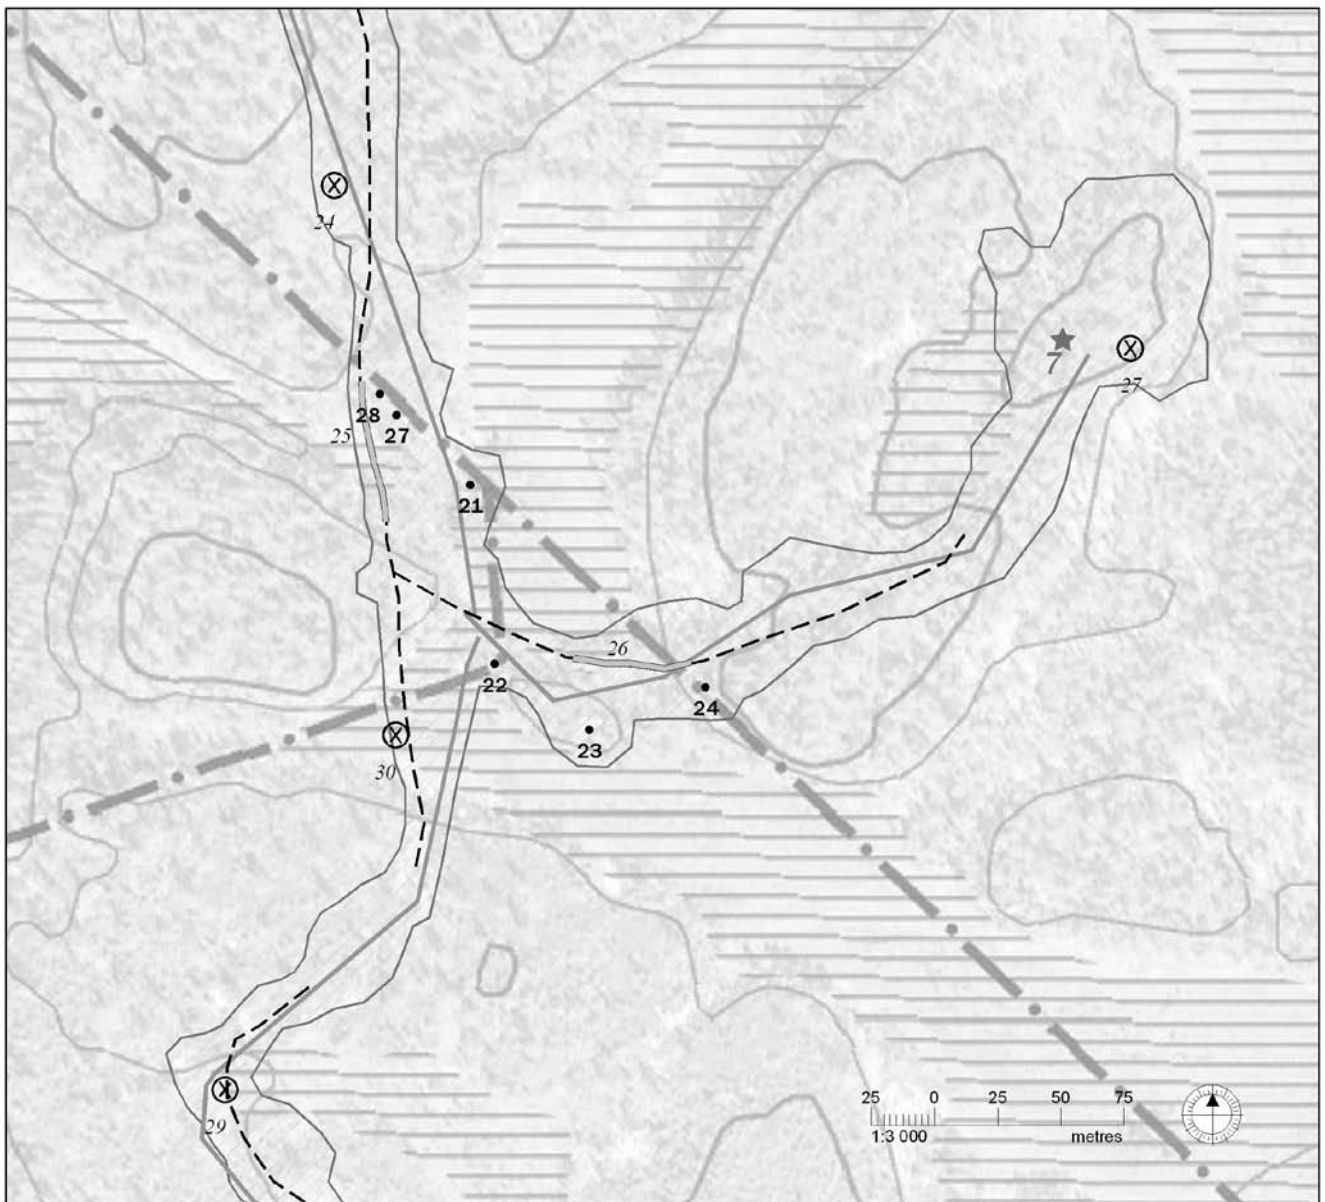
III. 6. Detalj verk 7 och vägskälet mot verk 10. För teckenförklaring se kartan på mittuppslaget.

4. Där planerad väg delar sig mot verk 7 respektive verk 10, passeras ett område med våtmark upptagen i våtmarksinventeringen. I anslutning till dessa har även ett antal gränsmärken blivit inmätta, 0916:21-24 och 27-28. Den planerade vägsträckningen innebär en viss utfyllnad av våtmarksobjektet för att få den bredare vägbana som krävs vid kurvor och vägskäl. Ett förslag på alternativ vägdragnings framgår av

illustration 6. Om vägskälet flyttas upp på höjden kan vägskälet ligga på fast berg. Detta alternativ innebär viss sprängning för att få jämn väg bana i slutningen ner mot våtmarken men bedöms samtidigt ge en lägre grad av påverkan på våtmarksobjektet. Den korta passagen

över våtmarksobjektet, naturhänsyn 25, bör anläggas med hänsyn enligt *Vägdragning i eller i anslutning till våtmark* nedan, oavsett vilket vägsträckning som väljs. Strax öster här om passerar vägen mot verk 7 en sumpskog nedan en våtmark med nivåskillnad, naturhänsyn 26.

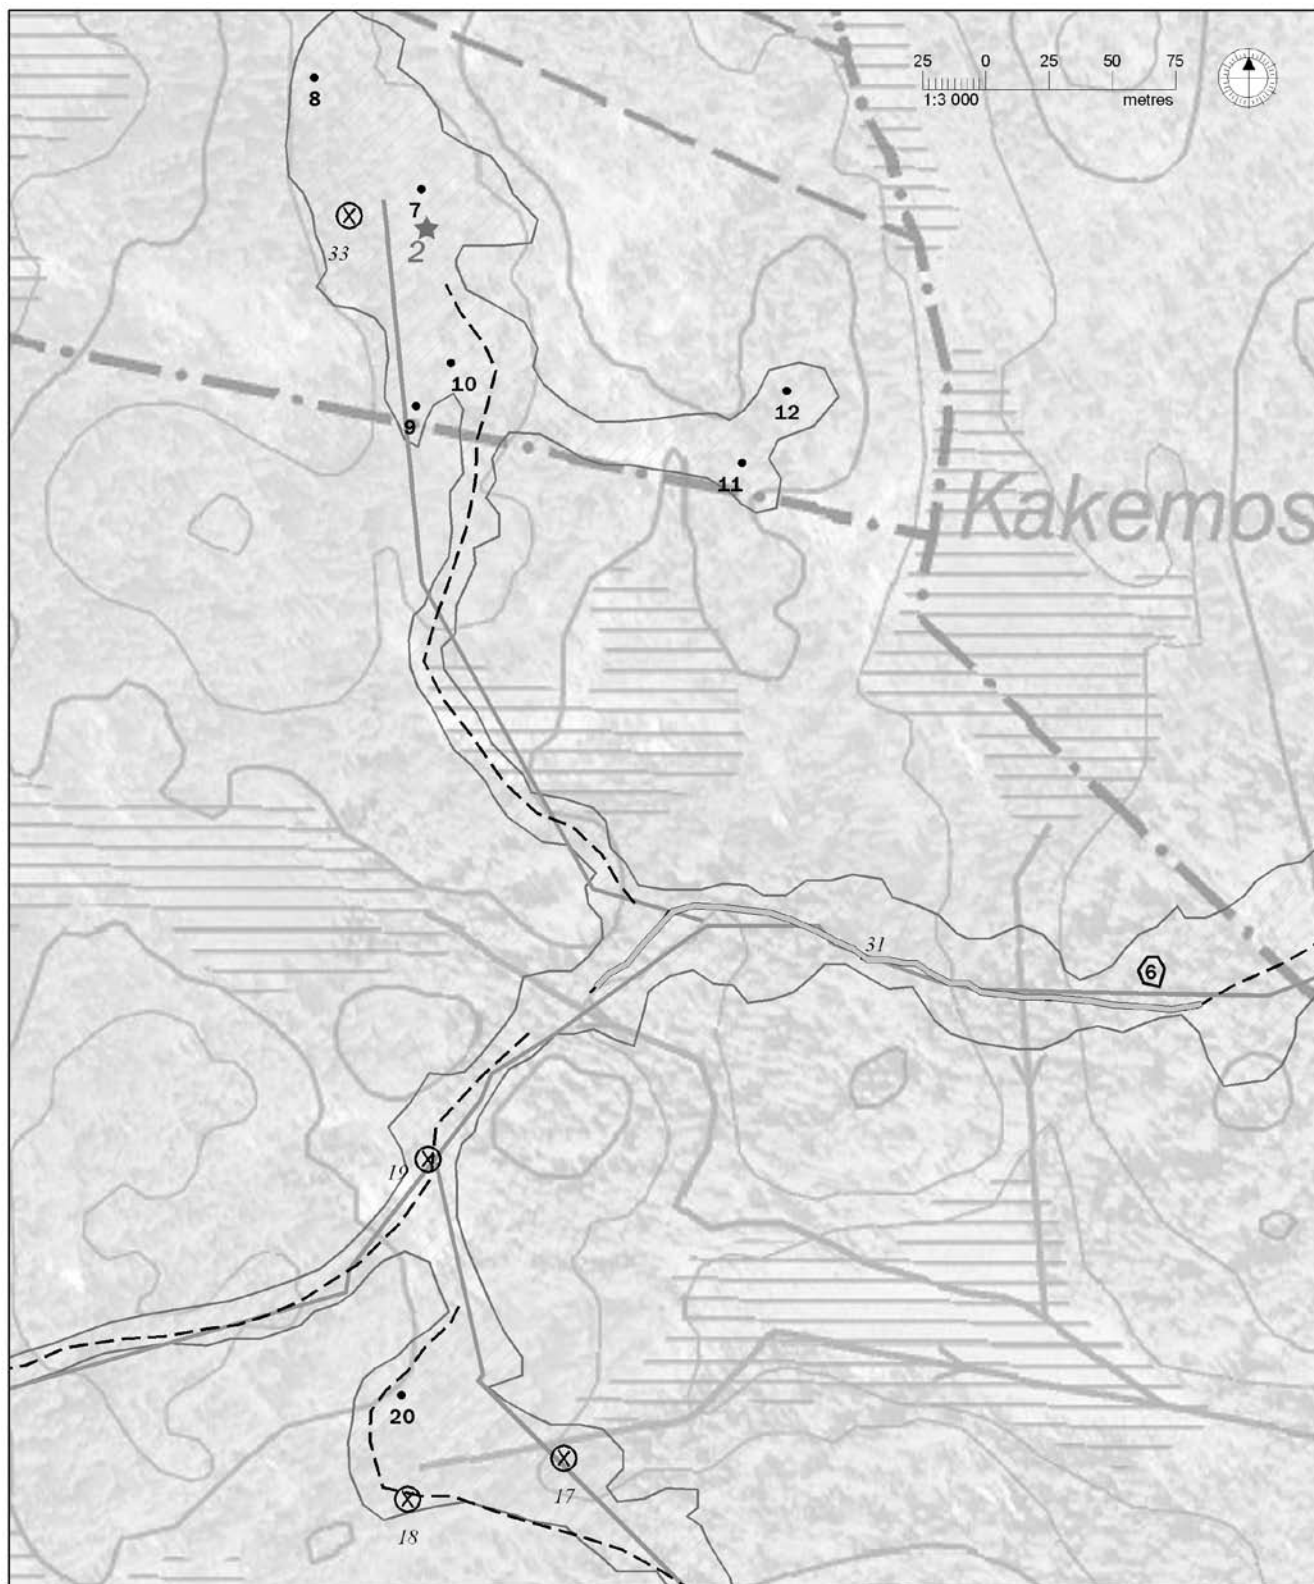
Ill. 8. Detalj verk 2 med vägar söderut. För teckenförklaring se kartan på mittuppslaget.

6. Planerad väg mellan verk 1, 3, 4, 7 och 10 å ena sidan, och verk 2, 5, 6, 8 och 9 å den andra, går i ett cirka 250 meter långt parti genom ett område med äldre, fuktig granskog med större inslag död ved och block, naturhänsyn 31. Averkningsskorridoren bör här hållas så smal som möjligt, och de äldre träden bör sparas, *illustration 8*.

ternativ sträckning undersökas. I sista hand väljs den västligare sträckningen, med minimerad avverkning och trumma i bäckfåran, *illustration 8*.
