Duvered 5:2 Hössna socken, Ulricehamns kommun

Arkeologisk utredning – steg 1

Rapport 2020:2

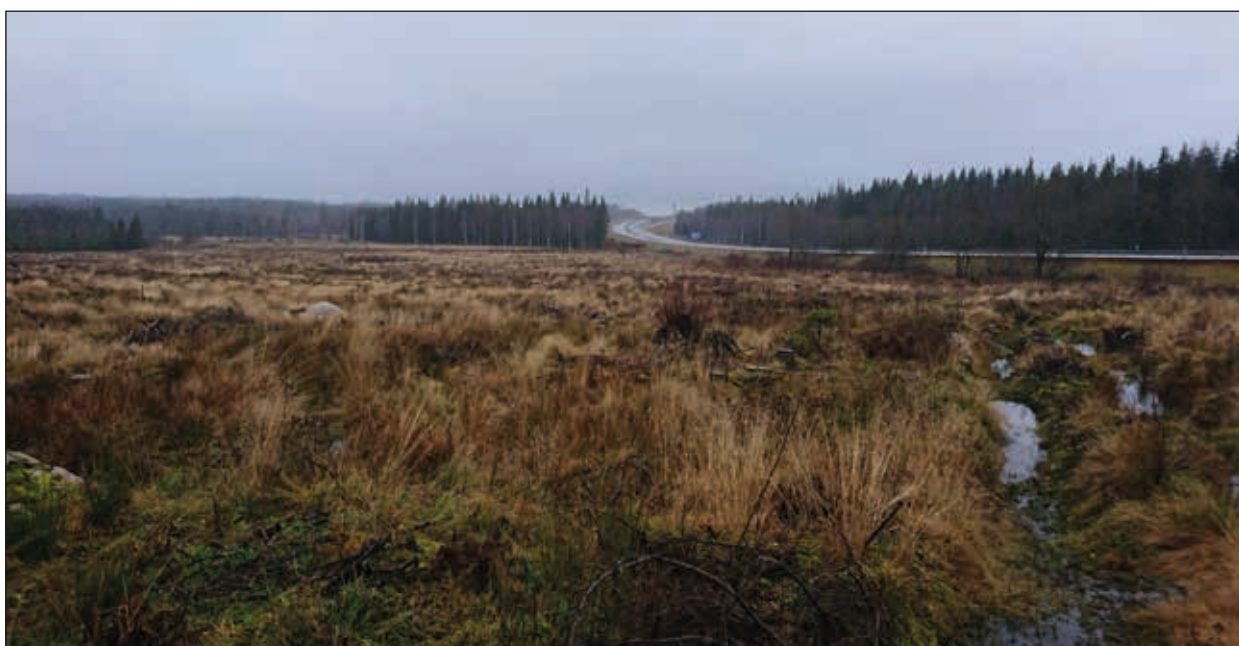
Stora delar av utredningsområdet har tills alldeles nyligen varit bevuxna med granskog, vilken nu har avverkats. Denna avverkning har i stor utsträckning skadat marken, genom kraftiga körspår (figur 4).

Figur 4. Översiktsbild av utredningsområdets nordöstra del med djupa körskador. Foto mot väster.

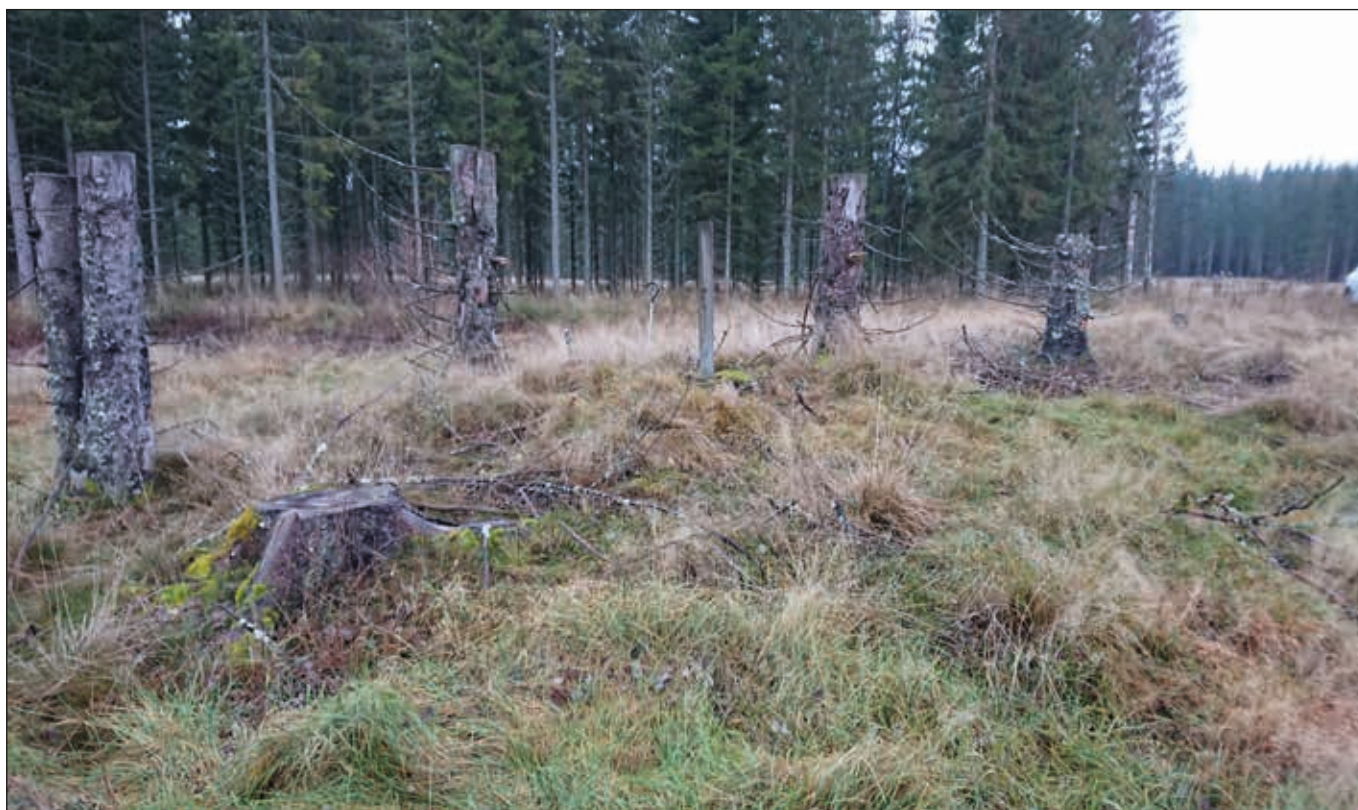
Lägenhetsbebyggelse i form av en backstuga med spisiröse (figur 7). Röset är övertorvat och dess storlek uppskattas till 2x2x0,5 meter, bestående av naturliga och huggna stenar 0,2x0,25-0,25x0,3 meter stora. Inga andra konstruktioner kunde konstateras vid fältbesöket. Lämningen ligger på en låg åsrygg, intill mindre bruksväg i blockrik skogsmark. En stolpe med skylt märker ut platsen för byggnaden. Stolpen sitter placerad i det möjliga spisiröset och stenarna har flyttats ur sitt ursprungliga läge för att stödja stolpen. På skylten står angivet Nr 76 Rönnebacke.

Figur 7. Lägenhetsbebyggelsen L2019:7127. Centralt i spisröset står en stolpe med inskrift i metallplatta "N:r 76 Rönnebacke". Foto mot söder.

Backstugan har inte gått att återfinna i det äldre kartmaterialet, eller i husförhörslängderna. Backstugan är med i Hössna hembygdsförenings bok Bygd och gårdar runt Galtåsen (1979), men med anmärkningen att man inte vet när den brukades eller när den övergavs. Den omnämns i boken som Rönnebacka/Ulebacka. Hembygdsföreningens ordförande har i samband med den aktuella utredningen hört sig för med de som var ansvariga för torpinventeringen, men inte lyckats få fram mer information om backstugan.

Utifrån att den är mer eller mindre okänd idag och inte går att återfinna i kartmaterialet från tiden efter 1885, bör den vara från tiden före detta.

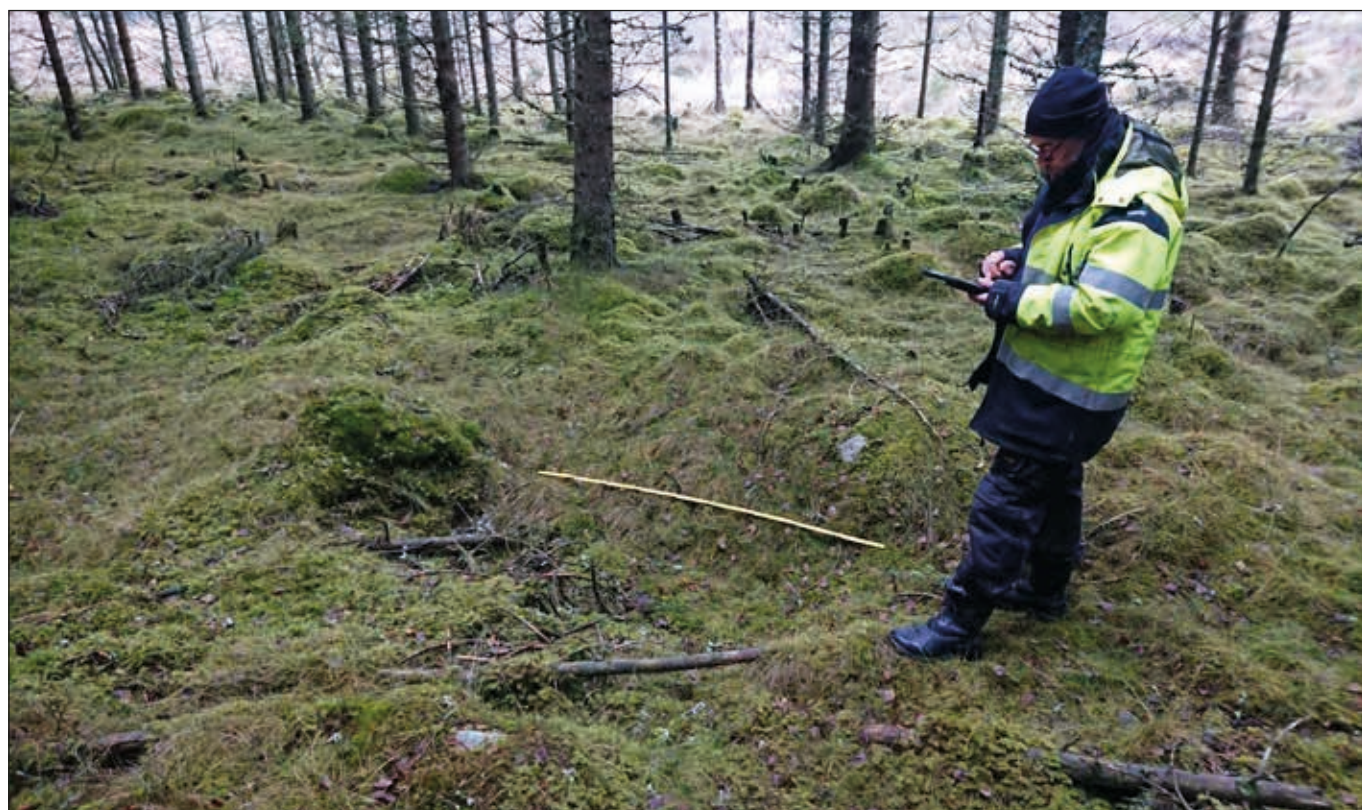
Kolningsanläggning bestående av en rektangulär kolningsgrop, 2x1,2 meter stor i nordöstlig-sydvästlig riktning, med antydan till jordvall vid kanten åt nordväst (figur 8). Vid provstick med geosond påträffades ett lager med sot och kol under förnan. Lämningen ligger på krönet av en låg åsrygg i blockrik skogsmark.

Figur 8. Kolningsanläggning L2019:7128. Foto mot sydväst.

De påträffade kolningsanläggningarna mellan 40 och 300 meter från den ovan beskrivna backstugan och skulle kunna ha ett sammanhang med denna, tidsmässigt och funktionellt. Inte heller för denna har det i samband med utredningen gått att säkerställa deras tidsmässiga förhållande till år 1850.

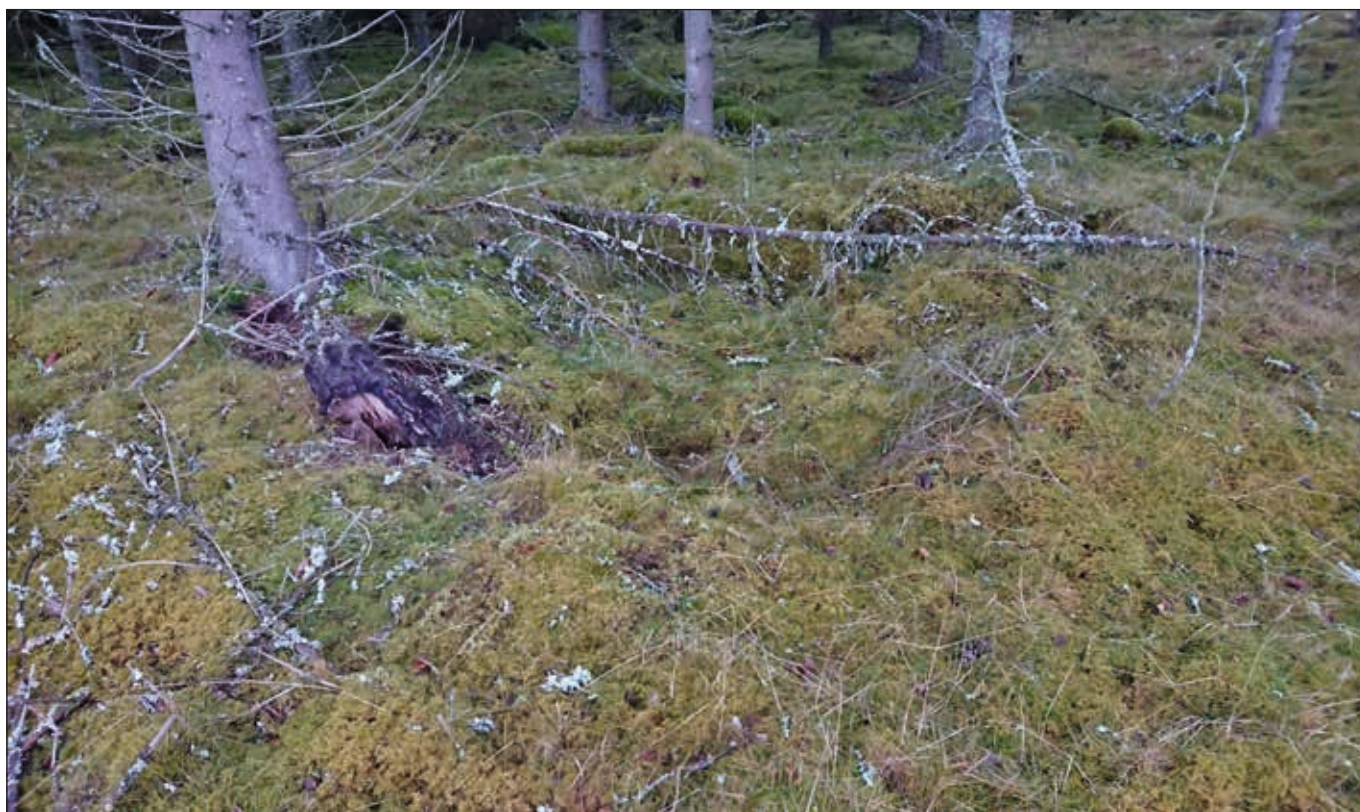
Kolningsanläggning som utgörs av en rektangulär kolningsgrop, 3,3x1,8 meter stor i nord-sydlig riktning (figur 9). Kolningsgropen är 0,5 meter djup, med en jordvall vid kanten som är cirka 1 meter bred och 0,1 meter hög. Provstick med geosond visade på närvaro av sot och kol. Lämningen ligger intill mindre höjd i blockrik skogsmark, cirka 40 meter sydost om backstugan L2019:7127.

Figur 9. Kolningsanläggning L2019:7129. Foto mot sydsydost.

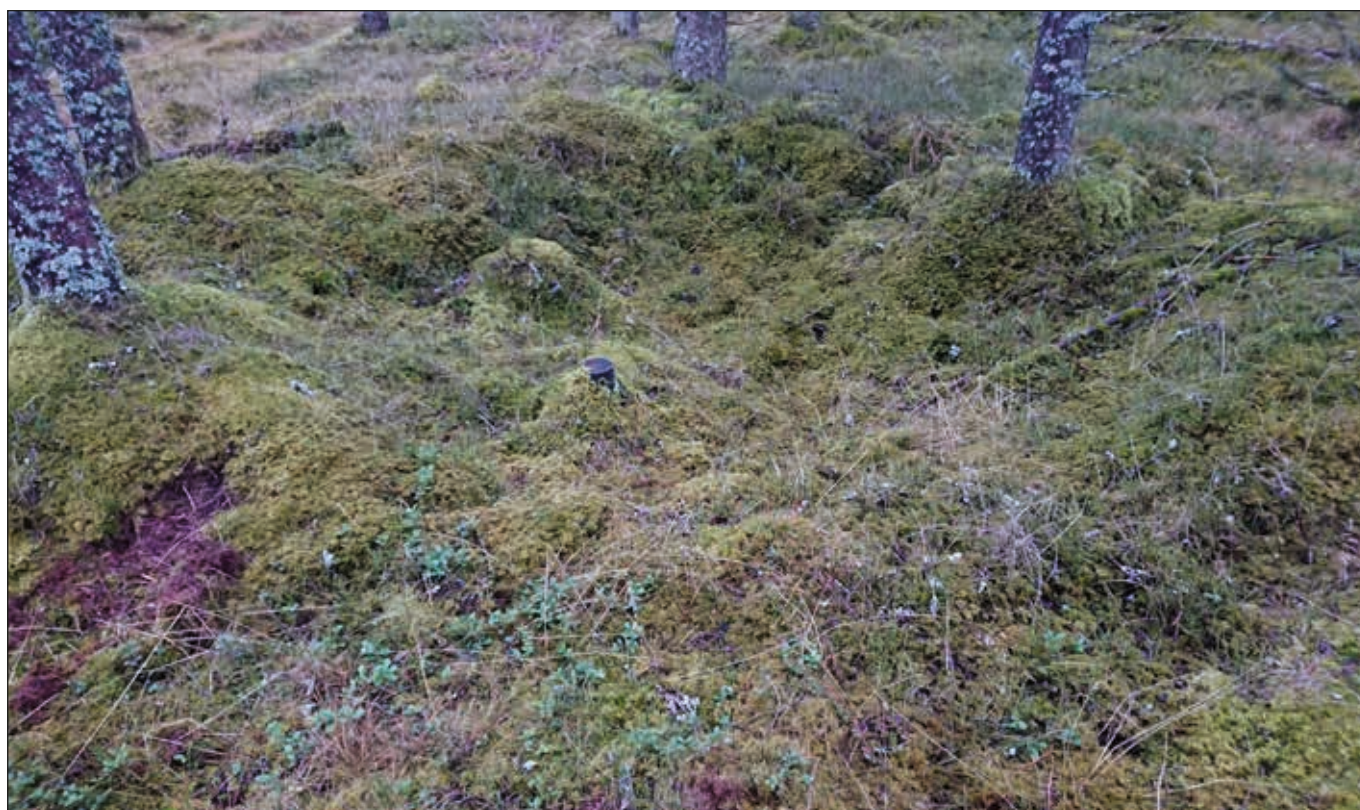
Kolningsanläggning i form av en rund kolningsgrop 2,8 meter i diameter, 0,6 meter djup, med jordvall vid kanten som är 1 meter bred och 0,3 meter hög (figur 10). Provstick med geosond visade på närvaro av sot och kol. Lämningen ligger på krönet av låg åsrygg i blockrik skogsmark.

Figur 10. Kolningsanläggning L2019:7130. Foto mot sydväst.

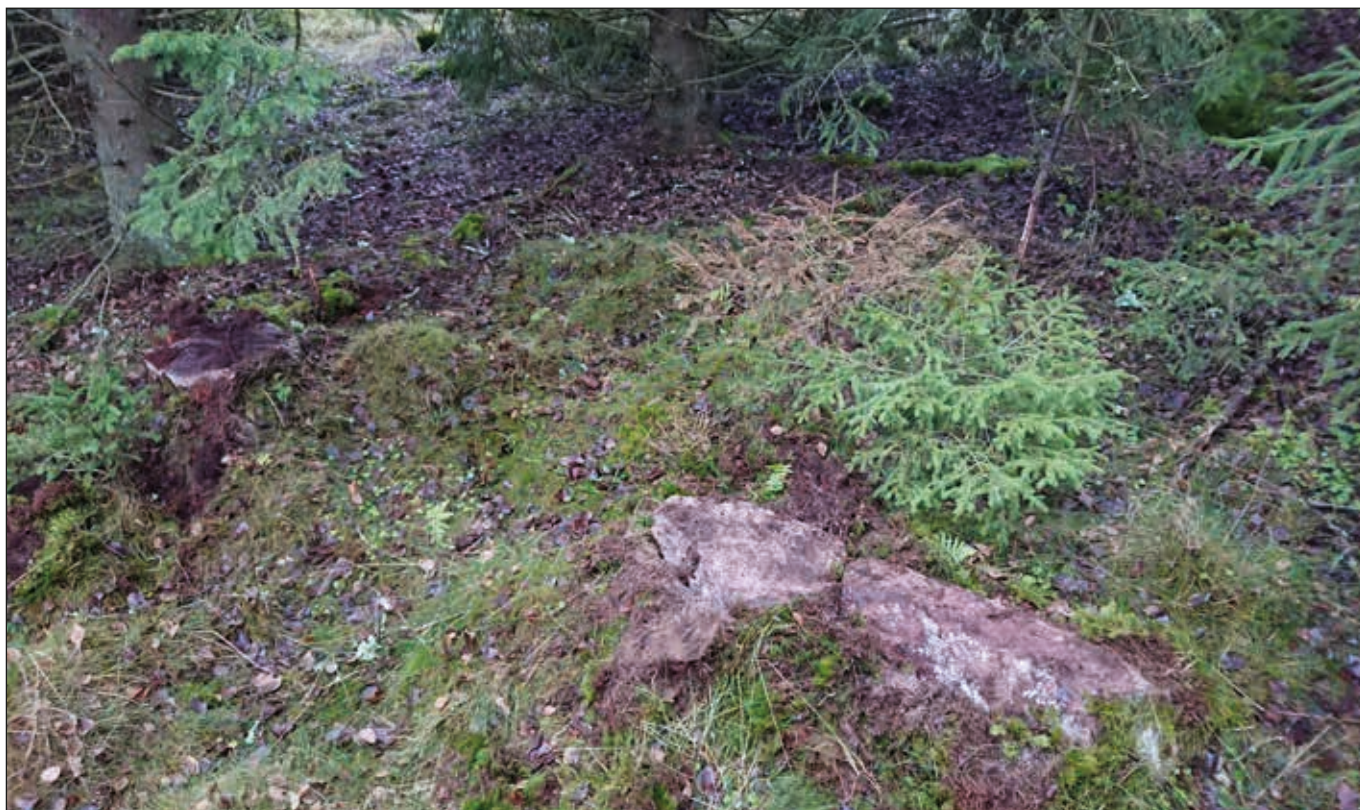
Husgrund från historisk tid, i form av en ängslada, med svagt rektangulär form, 5,5x5 meter stor i nordvästlig-sydöstlig riktning (figur 11). Husgrunden är fylld av 0,2-0,6 meter stora stenar utan någon synbar organisation, och inga synliga konstruktionsdetaljeri övrigt. Lämningen ligger centralt inom mindre, igenväxande åkermark. Lämningens centrala del har skadats vid täckdikning i västsydvästlig-ostnordöstlig riktning. Därtill har enligt muntliga uppgifter från lantbrukaren vid Slätthult, lämningen plockats på sten under senare tid.

Figur 11. Husgrund, historisk tid L2019:7131. Foto mot sydost.

De båda ängsladorna har en direkt koppling till de båda odlingsytorna på det ekonomiska kartbladet från 1960, där de även finns markerade. Då vare sig odlingsytorna eller ängsladorna är utsatta på häradseconomiska kartan från 1890-talet eller på laga skifteskartorna från 1910-talet, bör dessa som som en sen och kortlivad etablering.

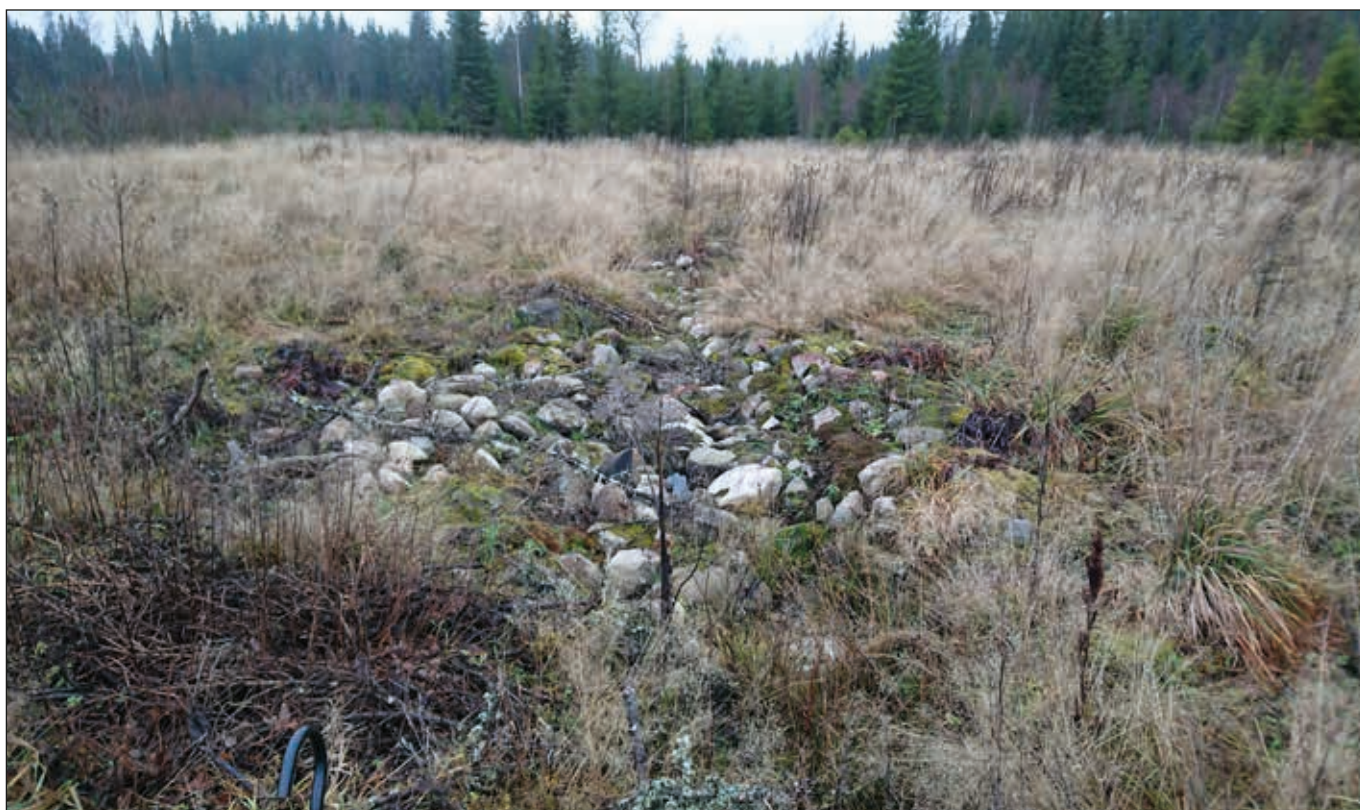
Husgrund från historisk tid, även här i form av en ängslada (figur 12). Rektangulär husgrund 3,8x3,3 meter stor i nord-sydlig riktning, bestående av syllstenar i byggnadens nordvästra och sydvästra hörn. I sydväst två stenar, 0,6x0,2x0,25 meter respektive 0,5x0,30x0,2 och i nordöst en sten om 0,4x0,35x0,15 meter. I söder och i öster finns rester av dåligt bevarade syllstockar. Centralt genom byggnaden, i nord-sydlig riktning, finns en dåligt bevarad men möjlig golvbjälke. Inga dimensioner på virket gick att fastställa. Vid provstick med geosond i norra delen av byggnaden förefaller det ligga stenar under förnan, vilket kan indikera ett lagt stengolv. Lämningen ligger i blockrik skogsmark direkt intill utdikad kärr/åkermark. Husgrunden ligger cirka 4 meter norr om större täckdike.

Figur 12. Raserad husgrund, historisk tid L2019:7132. Foto mot sydväst.

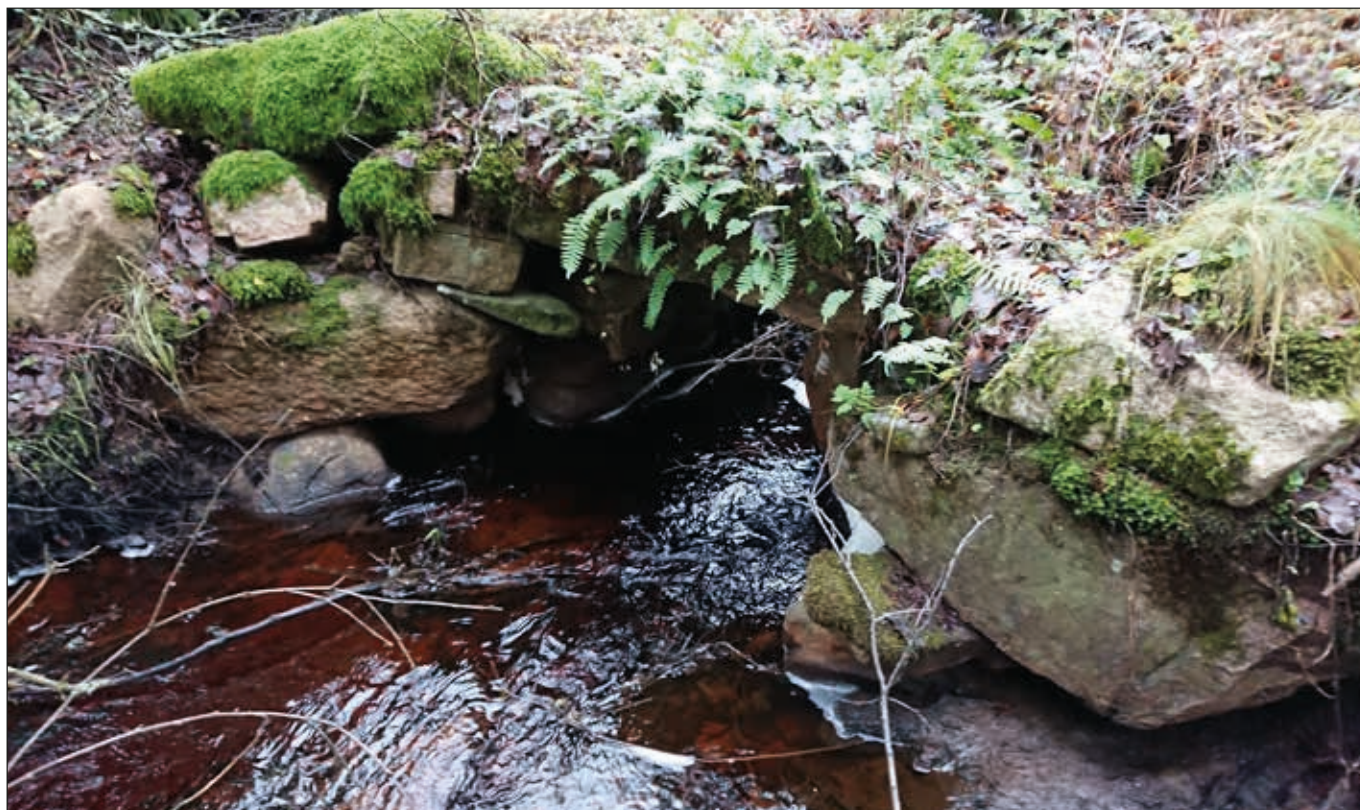
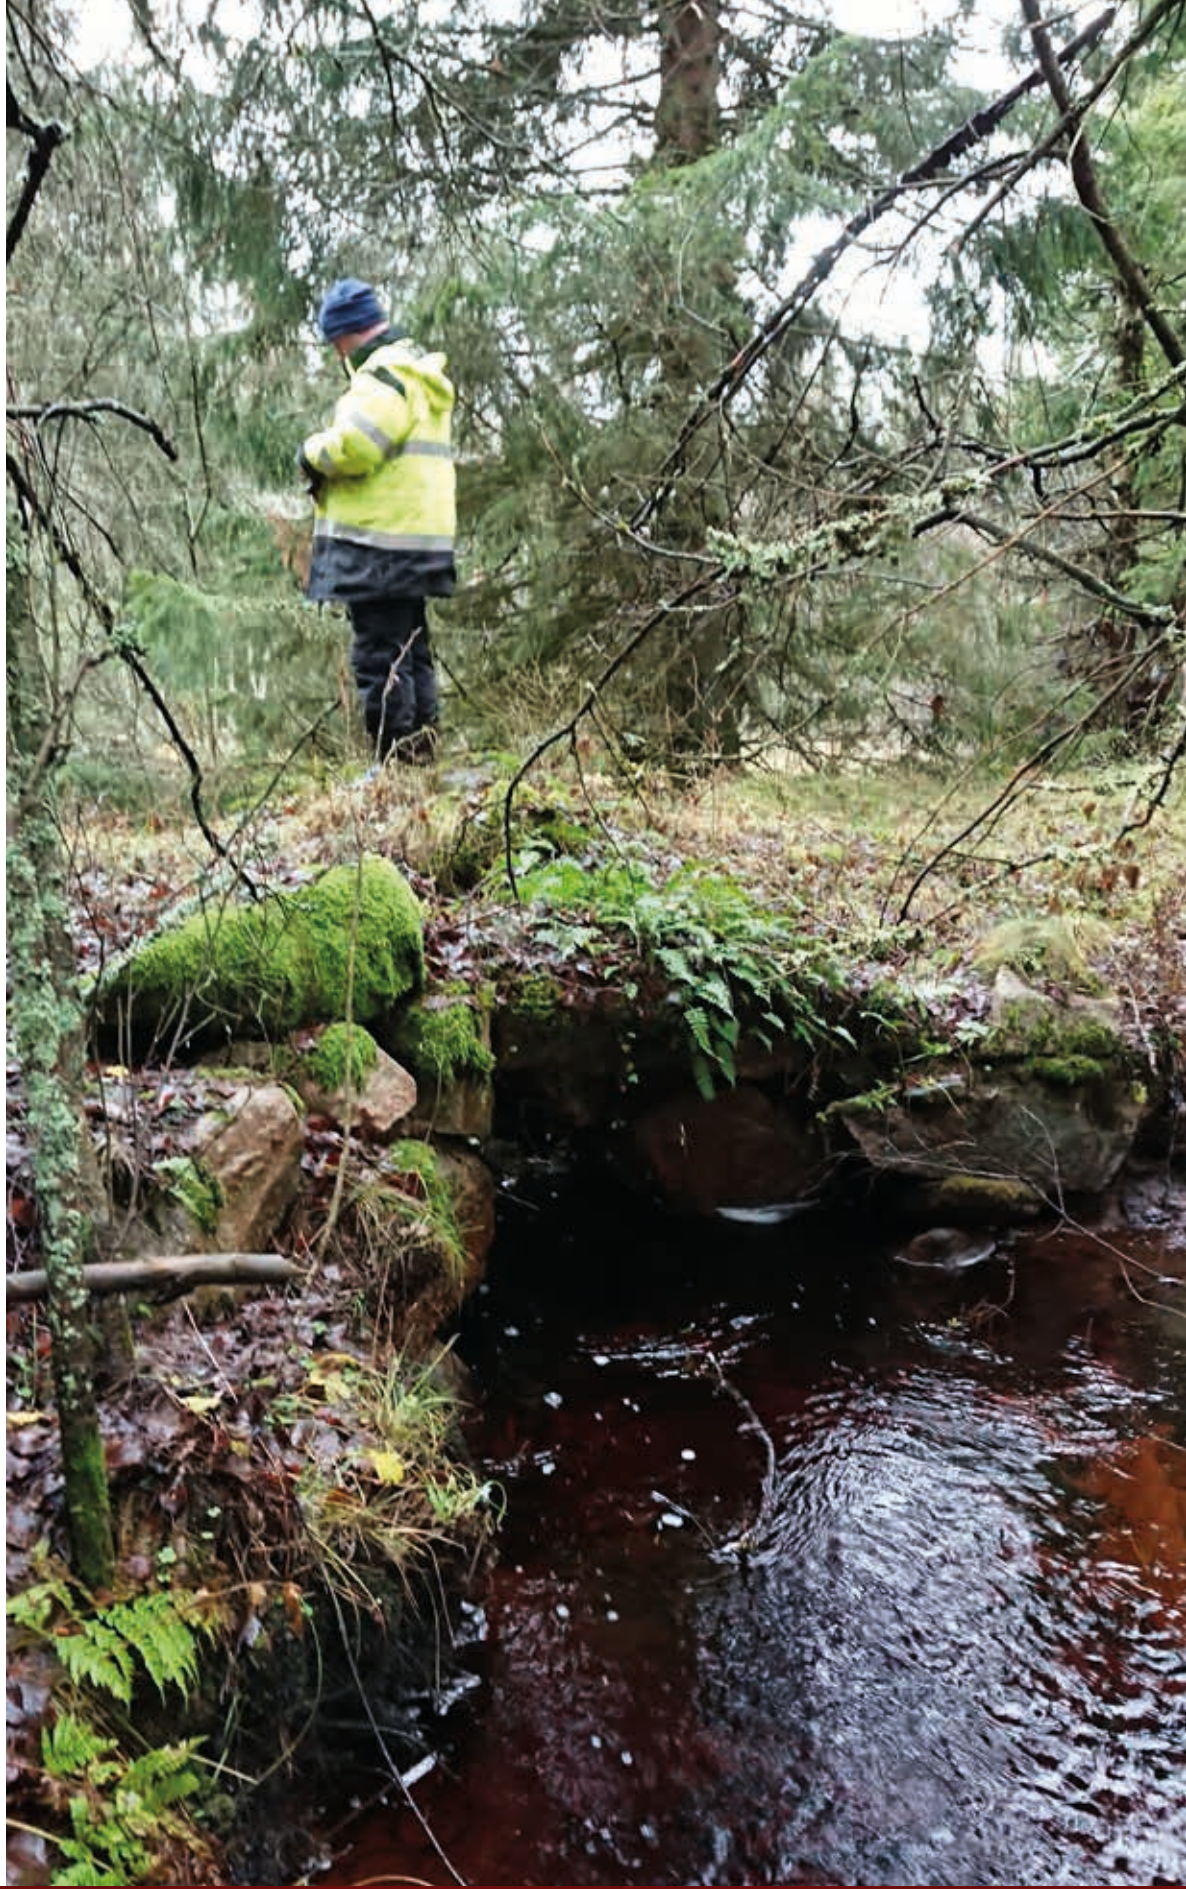
Omslagsbild: Caj Carlstein dokumenterar stenbron L2019:7133. Foto mot norr

Figur 13. Stenbro L2019:7133. Foto mot sydost.

Kallmurad stenbro cirka 3,5x2,3x1,3 meter stor i nordostlig-sydvästlig riktning, bestående av naturliga och huggna stenhällar (figur 13 samt omslagsbild). Överliggande hällar är 3-5 till antalet och cirka 1,4x0,5x0,3 meter stora. Fundamentsten i 3 skift, med storlek från 0,45x0,25x0,1 till 0,8x0,6x0,3 meter. Bron leder över en utdikad och rätad del av Hillaredsåån i nordöstra delen av kärr/åkermark, cirka 50 meter sydväst om R40. Skada på sydvästra delen av stenbron, där överliggande häll och fundamentstenar har tryckts ut från ursprungligt läge.

Den registrerade stenbron, i den nordvästra delen av utredningsområdet, leder en mindre väg över Hillaredsåån mot den norra av de båda odlingsytorna och ängsladorna som diskuterats ovan. Dess datering bör ligga i anslutning till dessa.

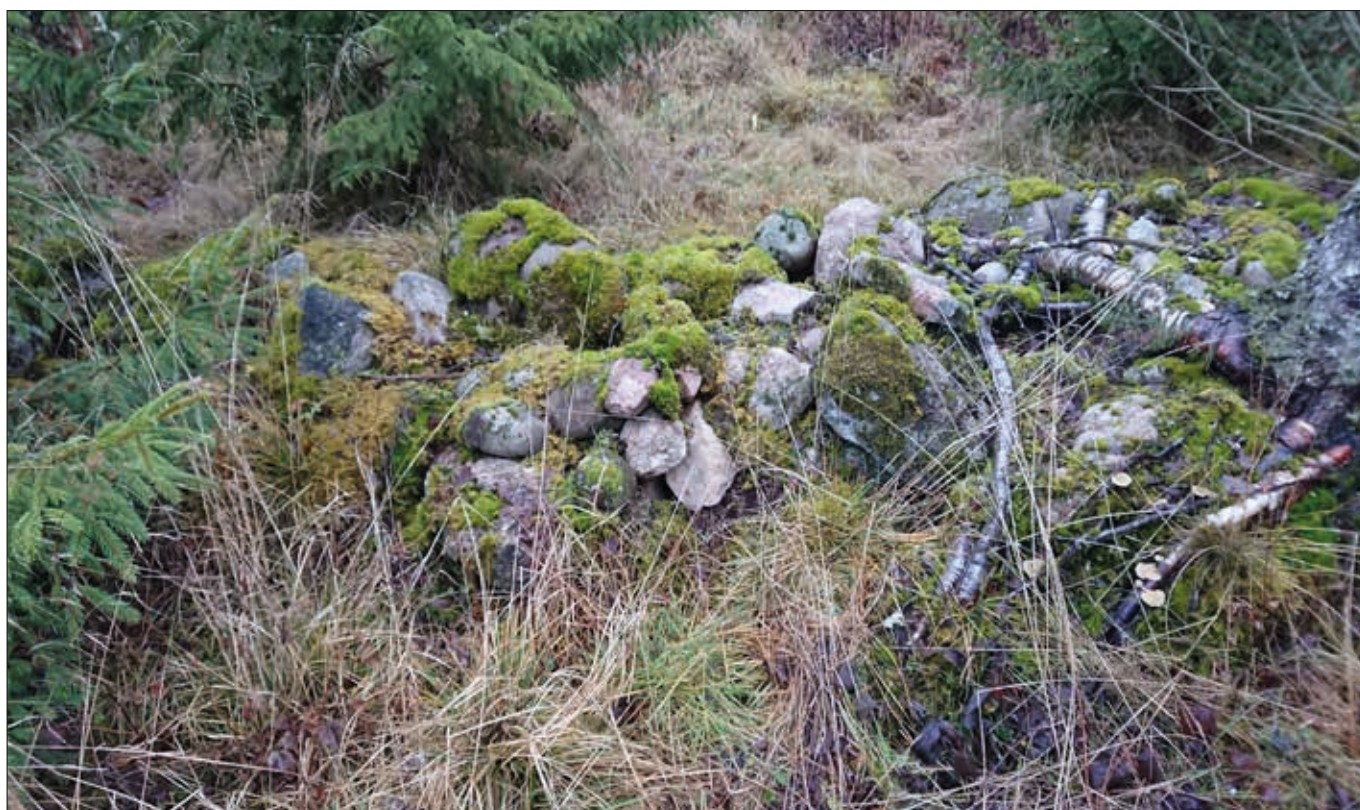
Figur 14. Hägnad L2019:7134. Foto mot sydväst.

Hägnad i form av en stenmur som är cirka 65 meter lång i nordöstlig-sydvästlig riktning (figur 14). Muren är 1,4 meter bred, 0,5 meter hög och uppbyggd av natursten med storlek mellan 0,2-0,5 metr. Muren är inte särskilt omsorgsfullt lagd. Lämningen ligger i tät slyskog intill stenröjd åkermark.

Stenmuren avgränsar den södra odlingsytan västerut. Den är inte särskilt välldagd och skulle kanske ses mer som ett sätt att bli av med sten från odlingsytan än som ett sätt att hålla undan djur från densamma. Dess datering bör ligga någonstans mellan 1915 och 1960.
