Nya Lödöse Rapport 2023:1

# STADSGÅRD 18, 19, 21, 24, 29, 31, 33, 36, 37, GATA A, C, G, L, TORGET OCH VRETAR

Arkeologiska undersökningar i Gamlestaden  
Västergötland, Göteborgs stad och kommun, L1969:847

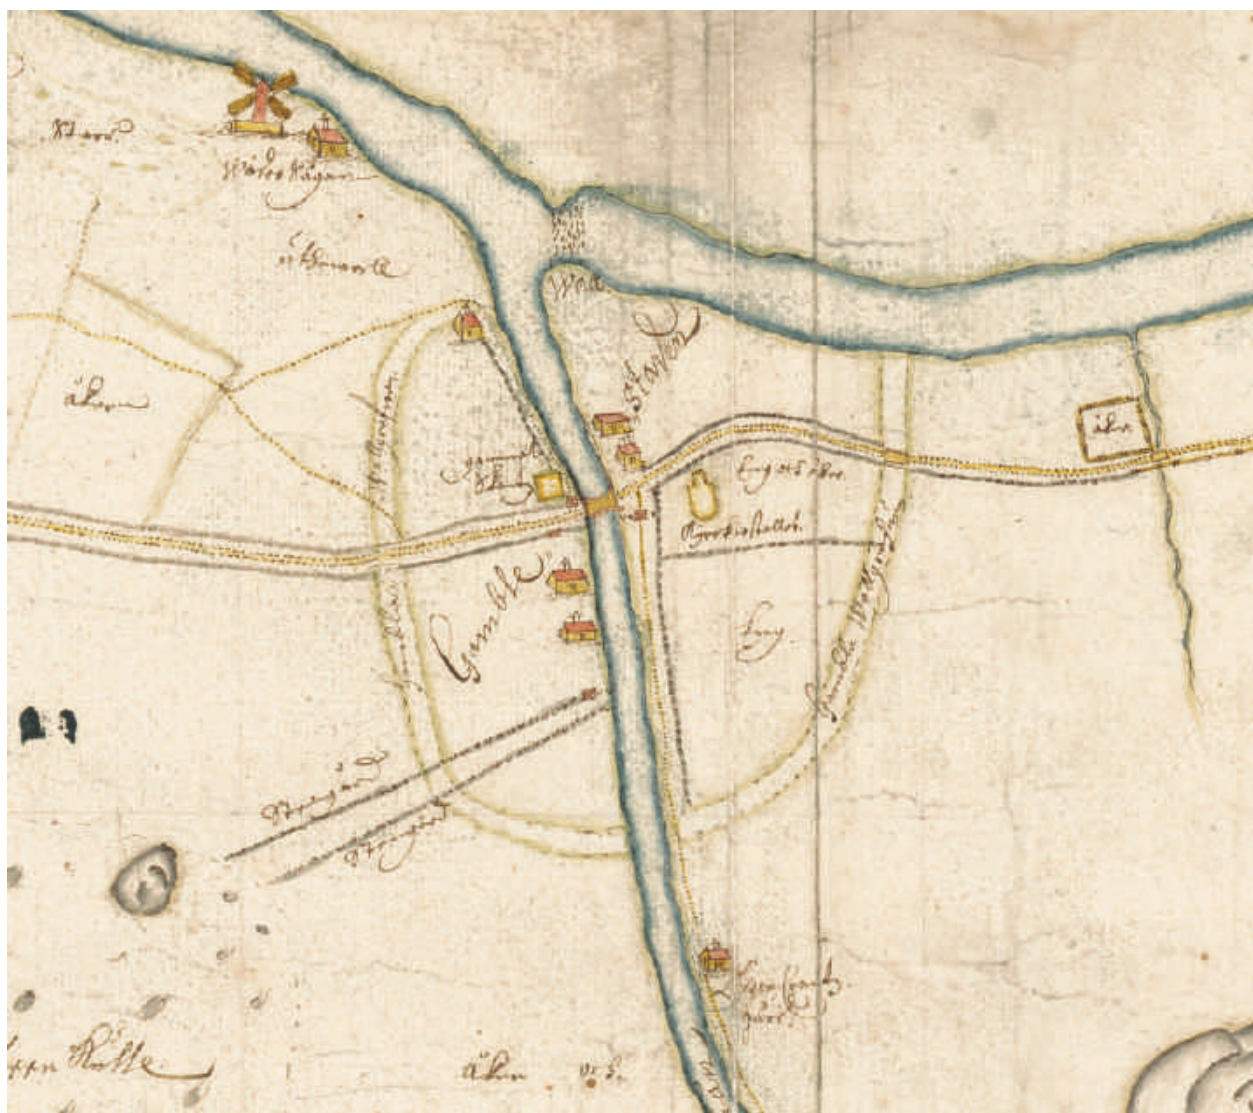
Figur 6. Kartor från stadstiden saknas. Denna är från 1677 och visar det som då fanns kvar av staden – vallgraven och kyrkoruinen. Byggnaderna tillhör landerierna. Skansen i södra delen av stadsområdet är förmodligen från 1600-talets dansk-svenska tid och tillkommen efter stadstiden. Norr är åt höger. Karta Krigsarkivet (Sverige, stads- och fästningsplaner, Göteborg, SE/KrA/0424/037/370b).

Namnet Gamlestaden syftar på staden Nya Lödöse som låg här mellan 1473 och 1624. Den avhystes efter att Göteborg etablerades 1621 (figur 6).

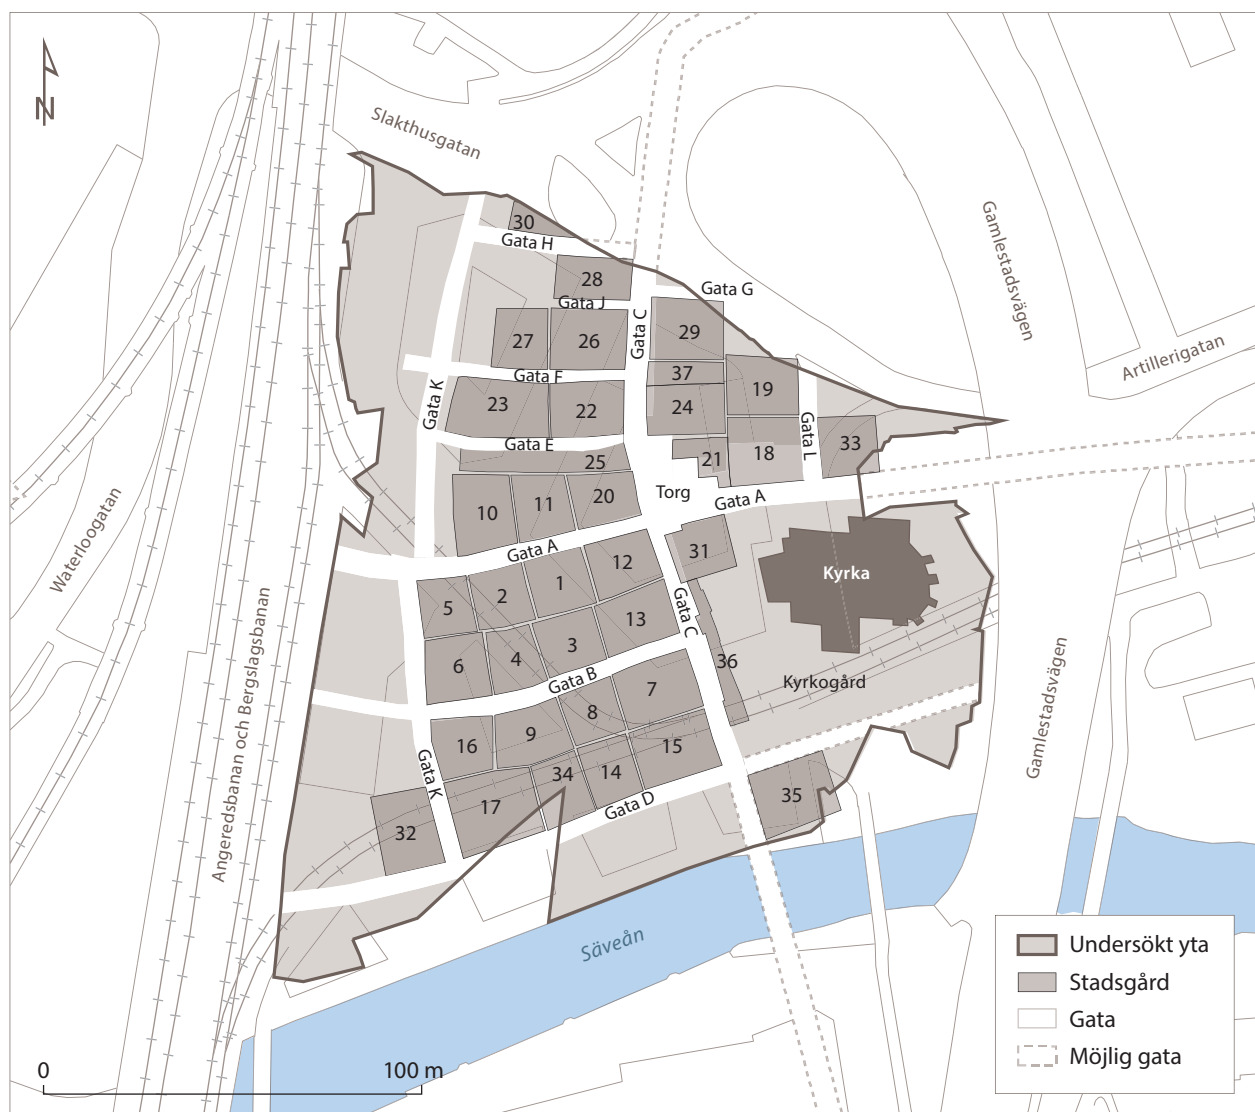
Figur 7. De gator och stadsgårdar som undersökts i Nya Lödöse 2013–2018. Långsamt växer en karta över staden fram. Kartan förändras även mellan de olika rapporterna i takt med att materialet bearbetas. Skala 1:2 000.

med byggnader för bostadsändamål, djurhållning och verkstäder runt en stenlagd gårdsplan. I flera fall fanns bodar ut mot gatan. Med undantag av enstaka breddningar av gator och sammanslagningar av tomter var grundstrukturen relativt stabil genom hela stadstiden (figur 7).

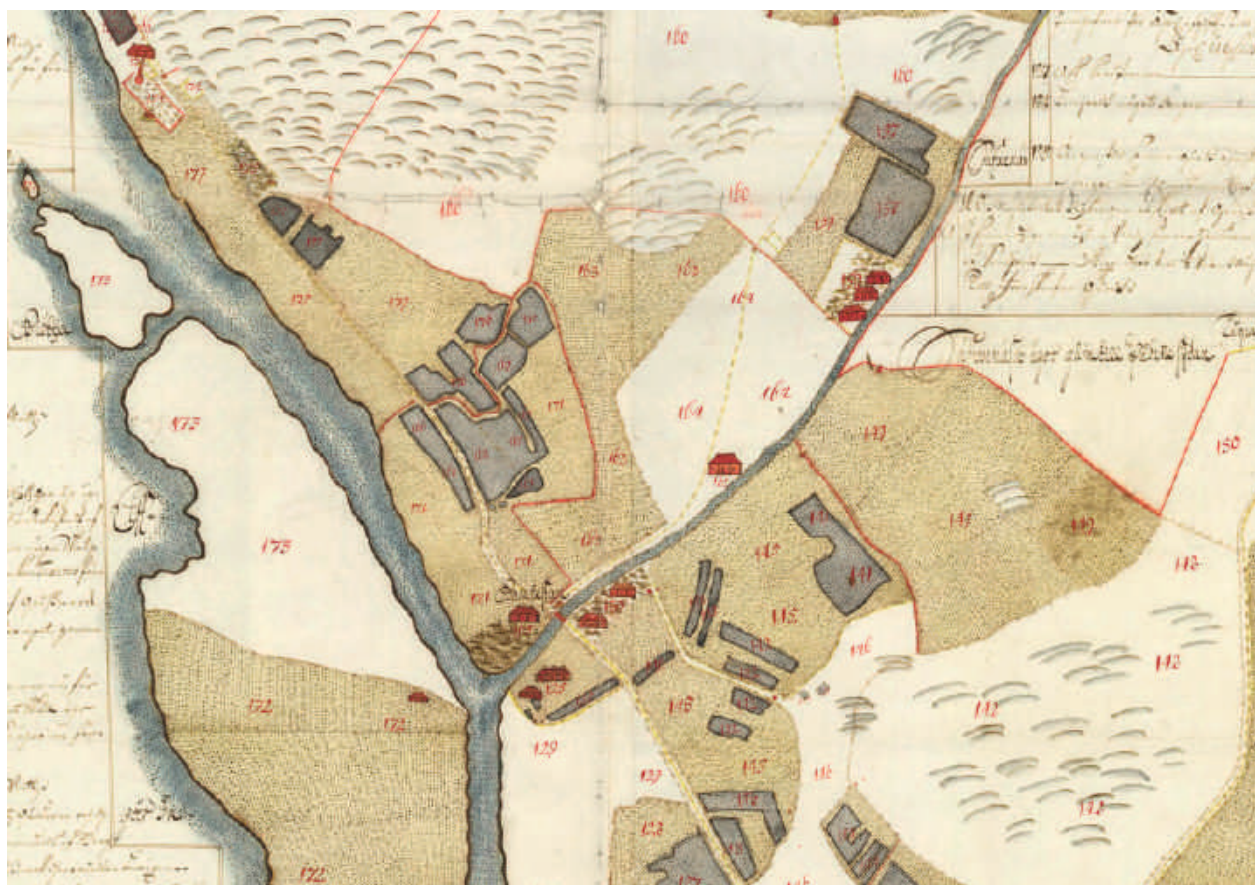
Figur 8. Utsnitt över kartan över Göteborgs landerier 1696 som visar Gamlestadsområdet. De grå partierna är åkermark, de gula slätterängar och betesmark. Karta Lantmäteriverket.

När staden ödelagts användes marken av Göteborgs invånare för odling och bete. Inledningsvis var det främst holländska lantbrukare som fick arrendera mark här, som ett av flera försök att locka holländare till den nygrundade staden. Området delades in i mindre lotter, som senare slogs ihop till större lantegendomar, landerier. Dessa bebyggdes i flera fall med herrgårdsliknande byggnader. I Gamlestaden fanns under 1800-talet landerierna Kristinedal, Mariedal, Marieholm och Ånäs (figur 8–9).

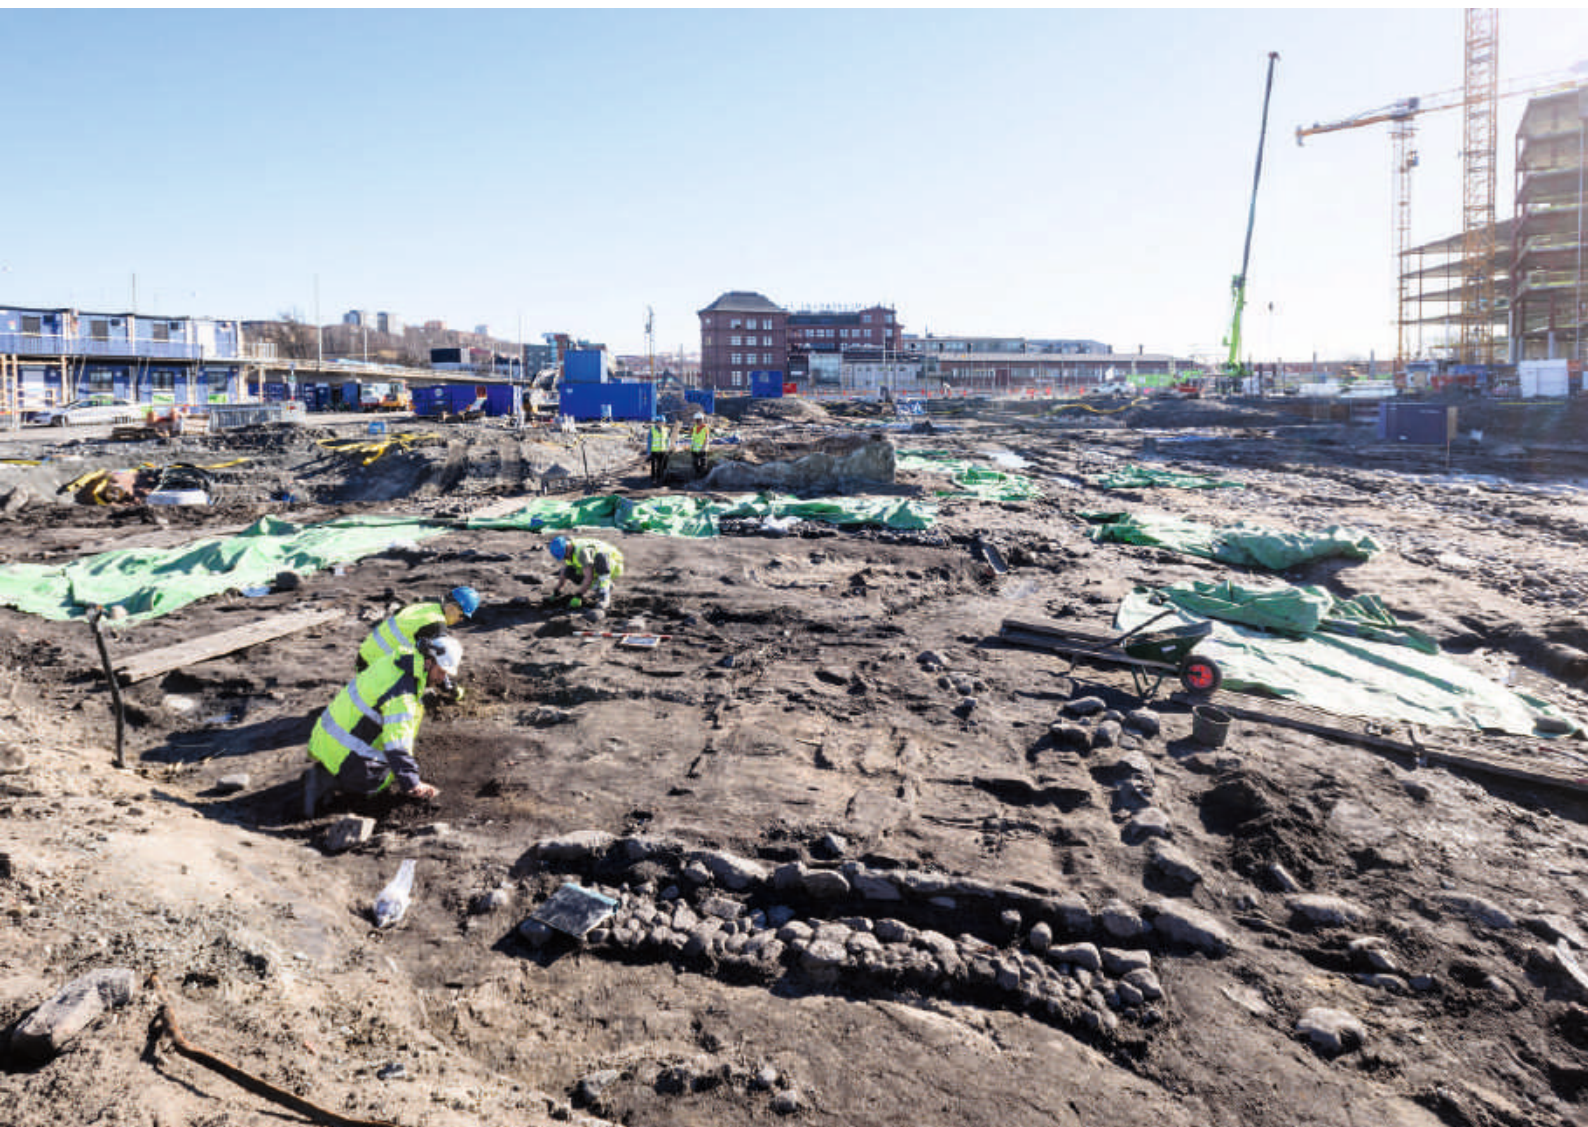
Figur 11. Undersökning av stadsgård 29 vid schaktningsövervakningen i mars 2017. Centralt i bilden syns rum A i hus 29:8:1. Syllstenarna återanvändes senare som grund i hus 29:10:1. Nederst i bilden syns gata G med stenläggning. Foto från norr: Markus Andersson.

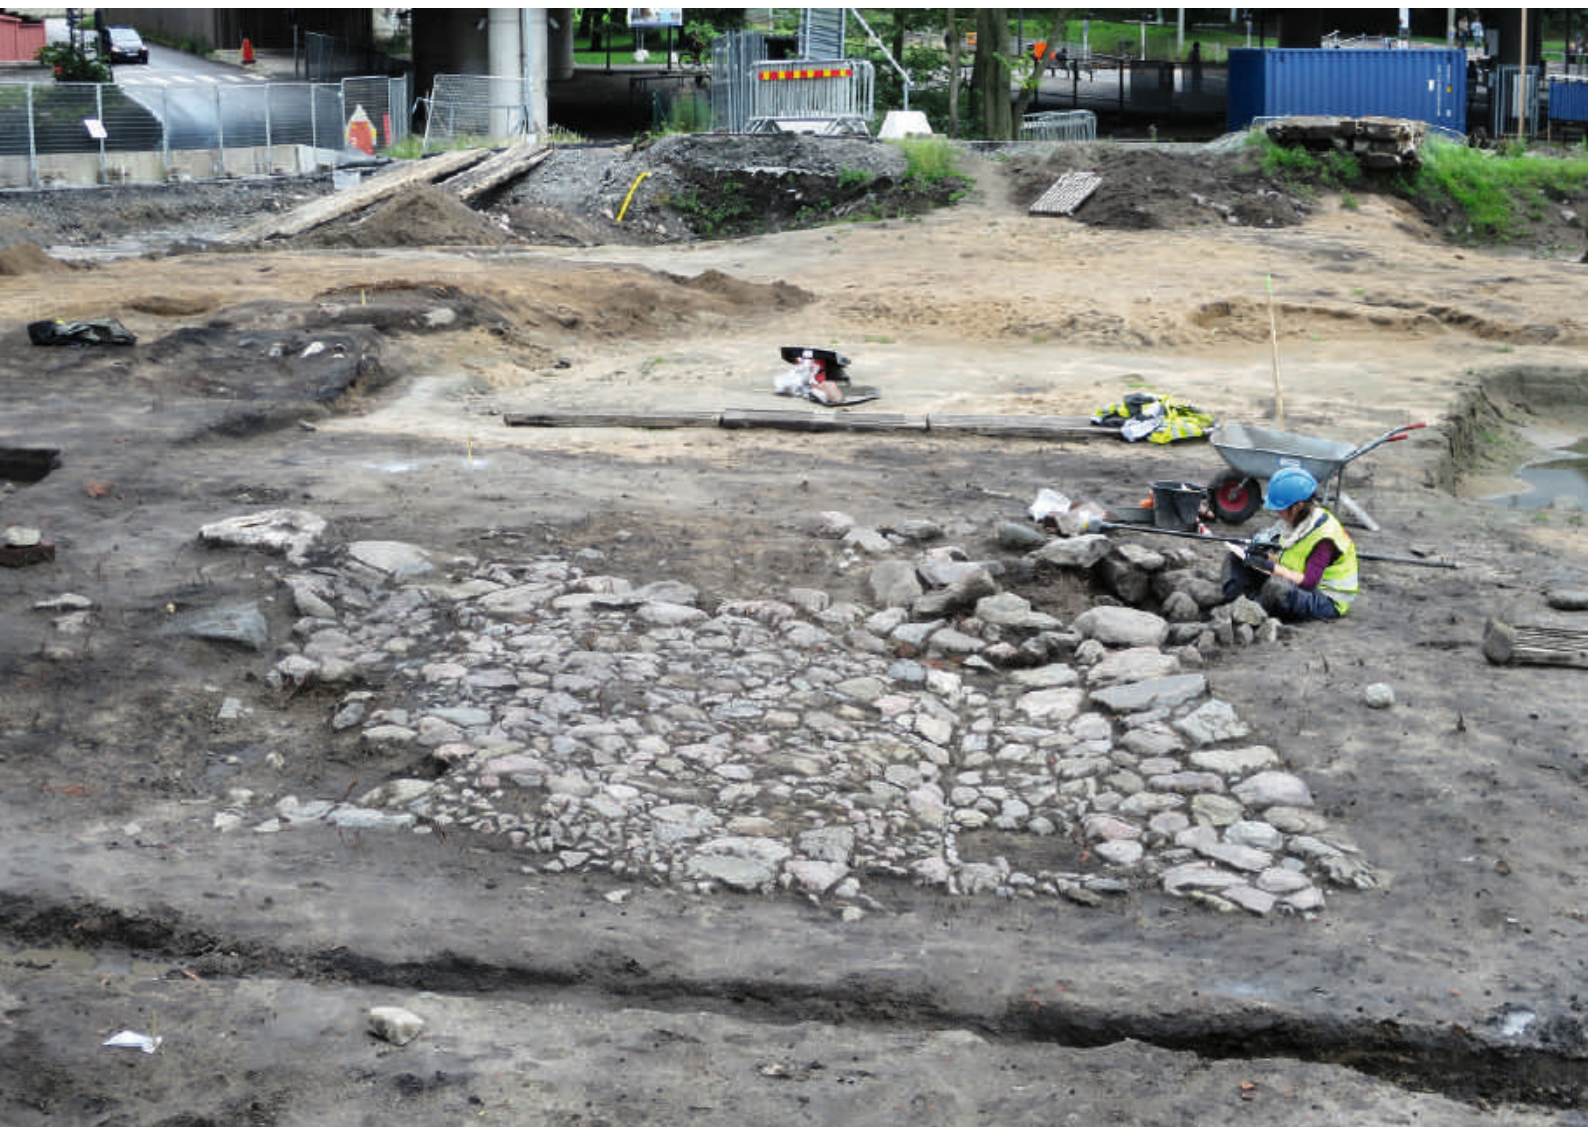
Figur 14. Undersökning av brunnen på torget/gata A i juli 2016. Foto från väster: Philip Chavasse.

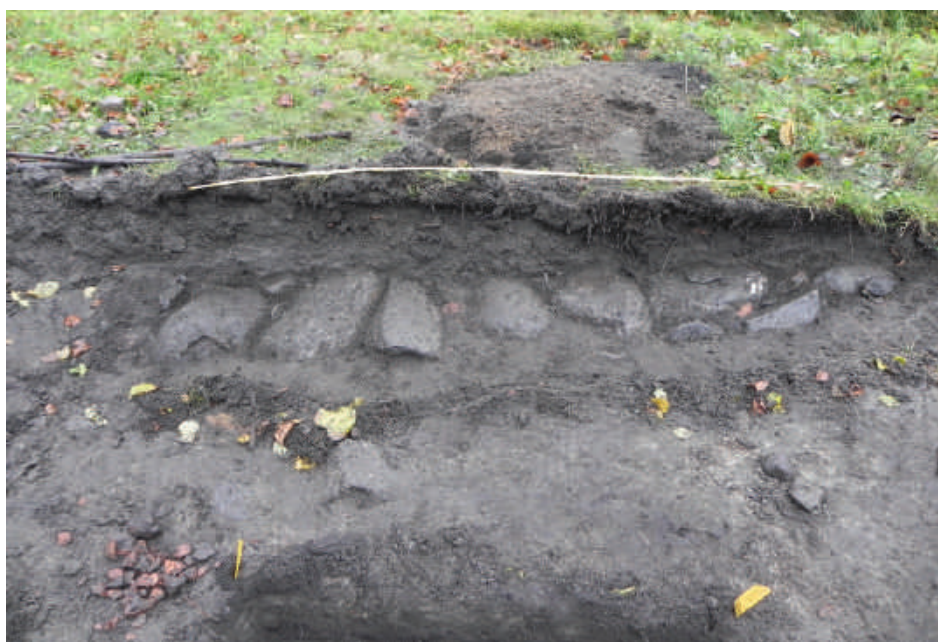
Figur 20. Foto från förundersökningen 2012 som visar en del av gata A och den rad av stenar som fanns utmed södra sidan av stadsgränd 33. Jämför med figur 56. Foto från söder: Riksantikvarieämbetet, UV.

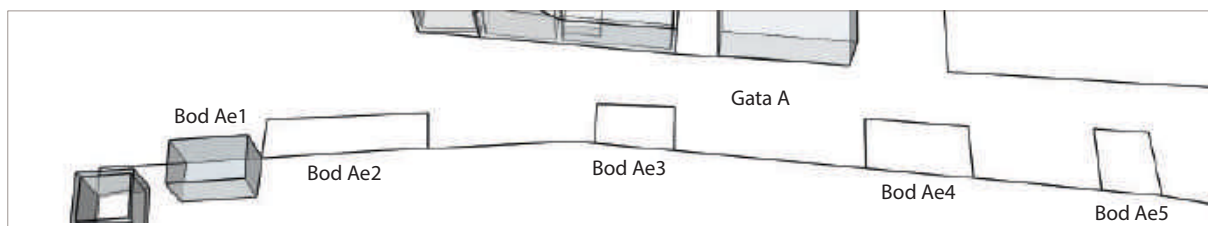
Figur 22. Brukningsperiod 1 på gata A med byggnaderna eller väderskydden. 3D-visualisering med tolkning av byggnadernas höjd och takens utseende. Illustration: Mattias Öbrink, Arkeologerna.

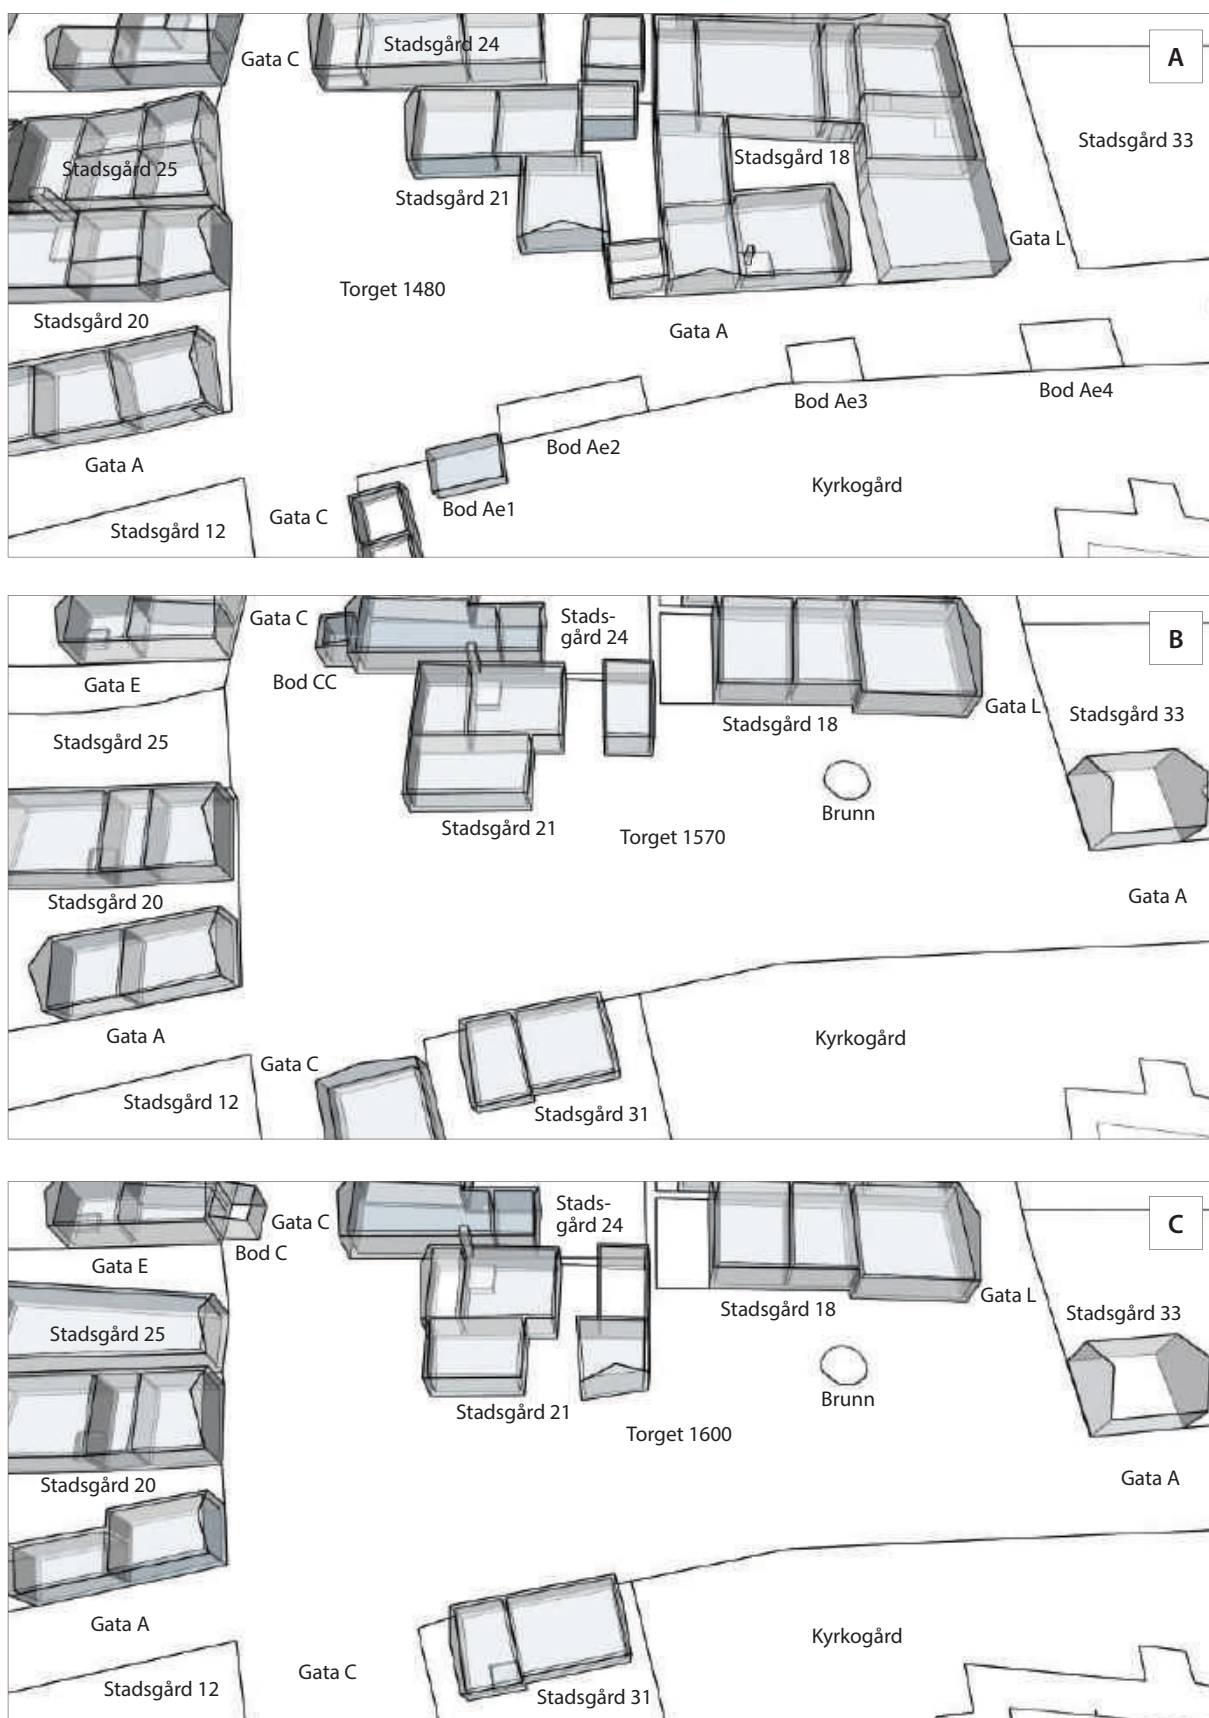
Figur 23. Utvecklingen av torget över tid. A) Brukningsperiod 1, omfattande tiden 1473 till 1540-talet B) Brukningsperiod 2, omfattande tiden från 1560–1570-talet till cirka 1590. C) Brukningsfas 3, omfattande tiden från cirka 1590 till stadens nedläggande 3D-visualiseringar med tolkning av byggnadernas höjd och takens utseende. Illustrationer: Mattias Öbrink, Arkeologerna.

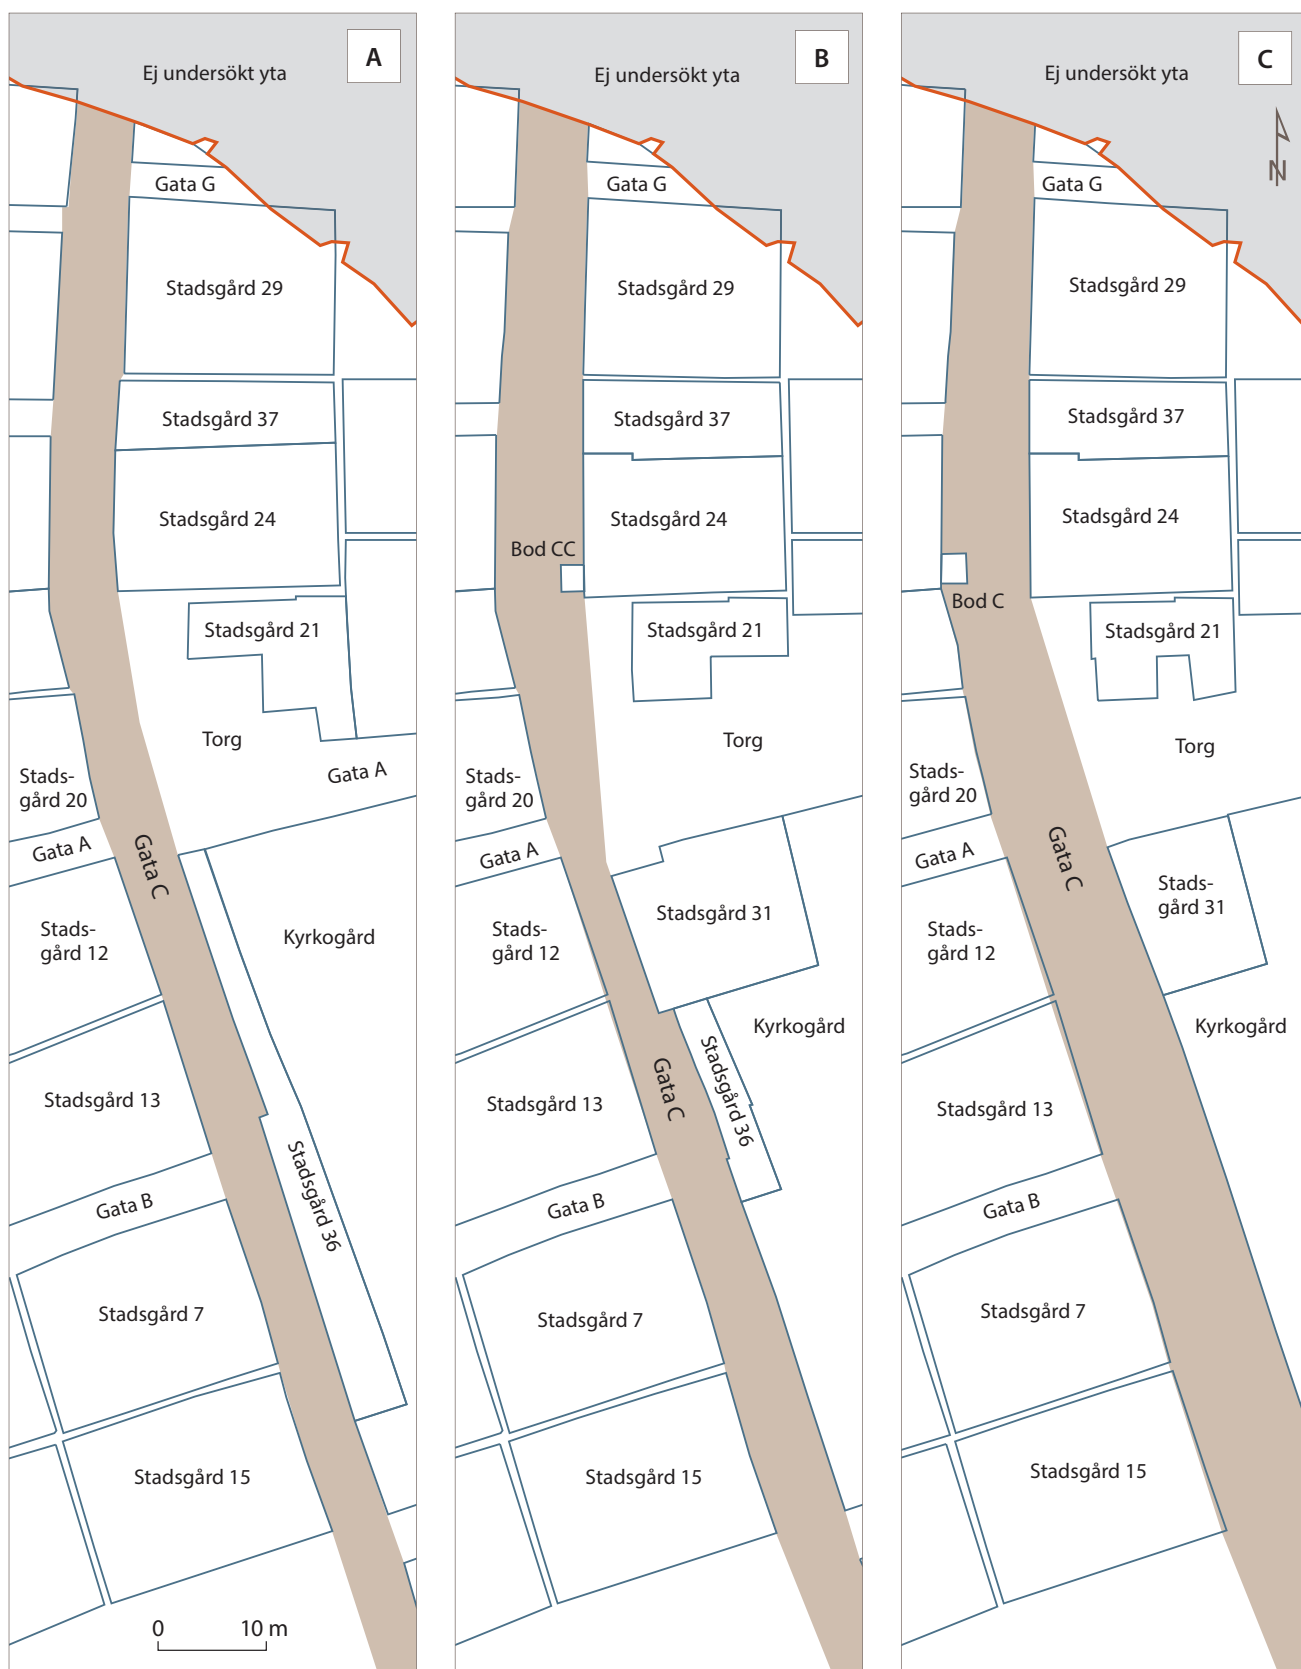
Figur 24. Förändringar av gata C under perioden 1473–1624 och efter stadens nedläggande. A) Perioden 1473 till 1540-tal B) Perioden från 1560-tal till cirka 1590. C) Perioden cirka 1600 till stadens nedläggande. Skala 1:700.

Stora förändringar gjordes av gatan under 1560–1590-talet, och åter under 1600-talet (figur 24). Gatan fanns kvar och användes efter att staden lades ner, i något förändrad form finns den kvar än idag.

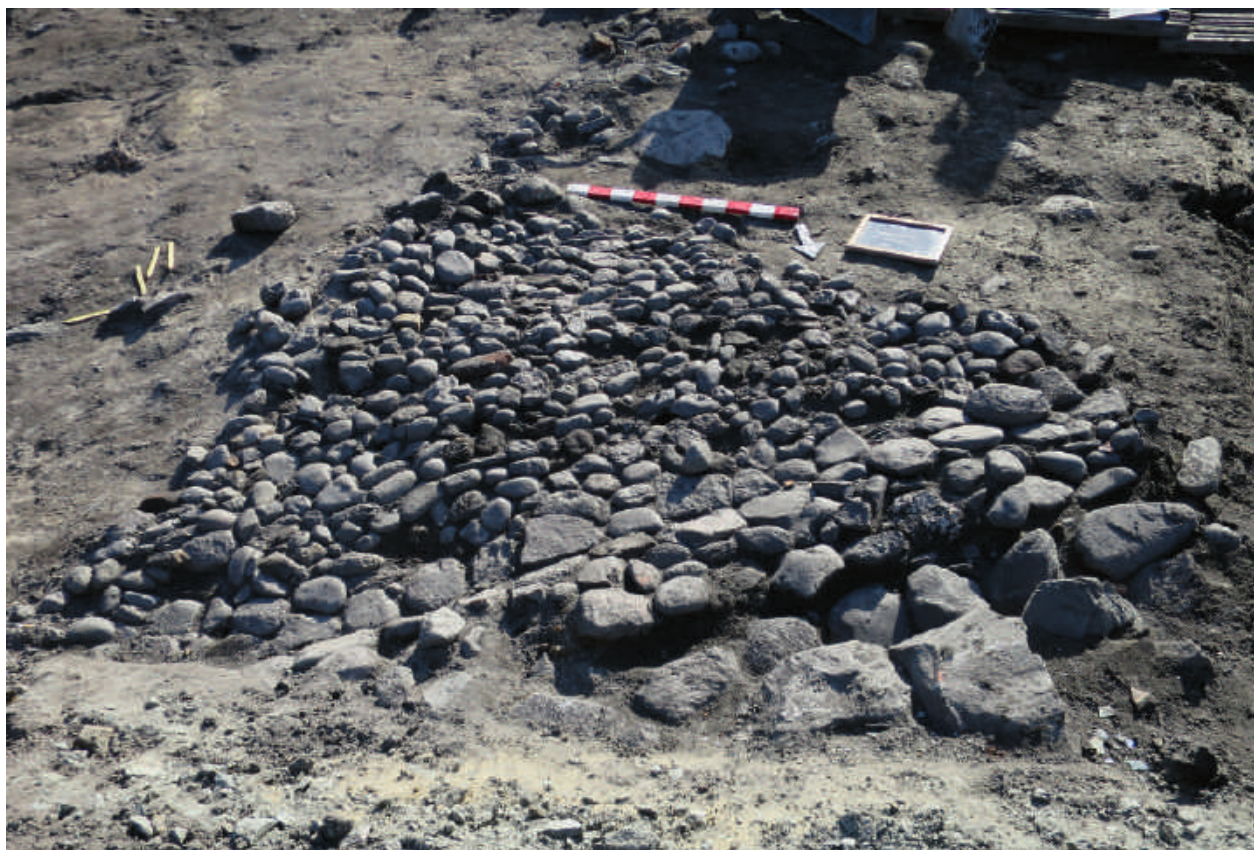
Figur 25. Stenläggning och rännal på den yngsta gata G. Foto från norr: Jonathan Pye.

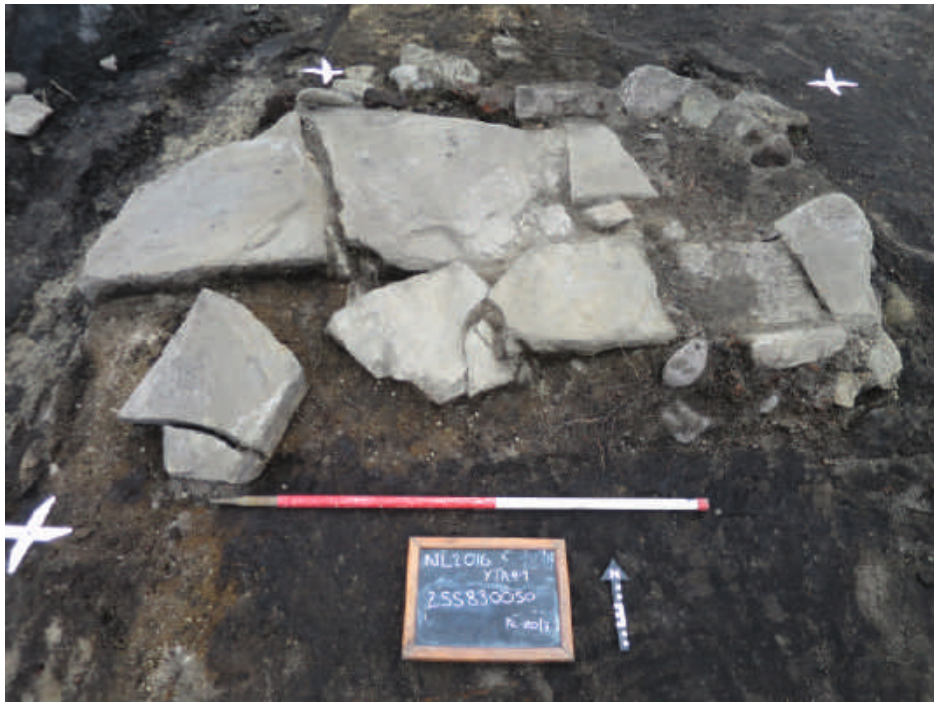
Figur 29. Fundamentet till eldstaden i rum H och delar av det brända golvet. Foto från söder: Philip Chavasse.

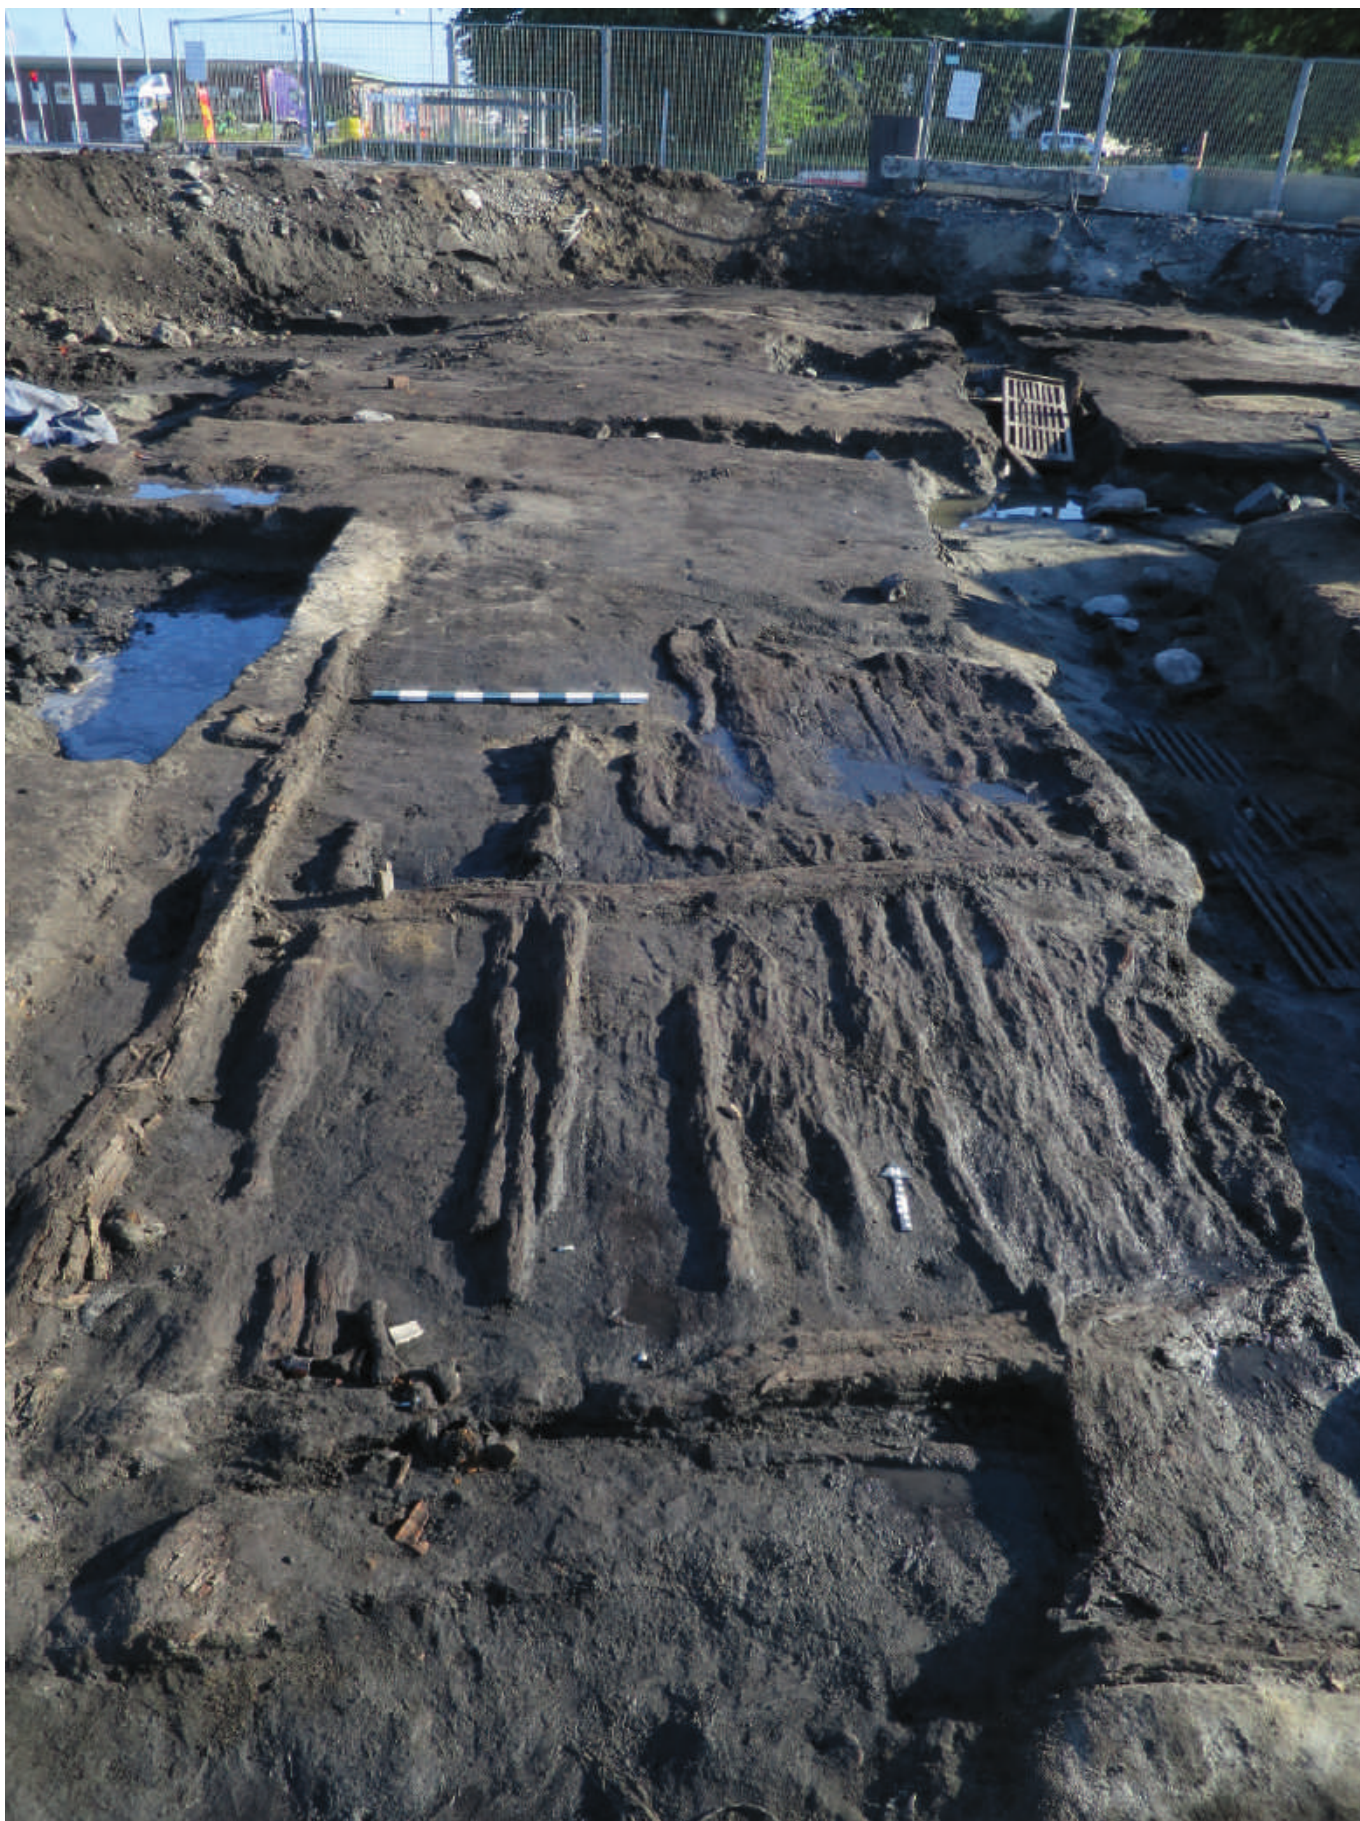
Figur 33. Trägolvet i rum A i huslänga 19:3:1. Foto från söder: Kevin Wooldridge.

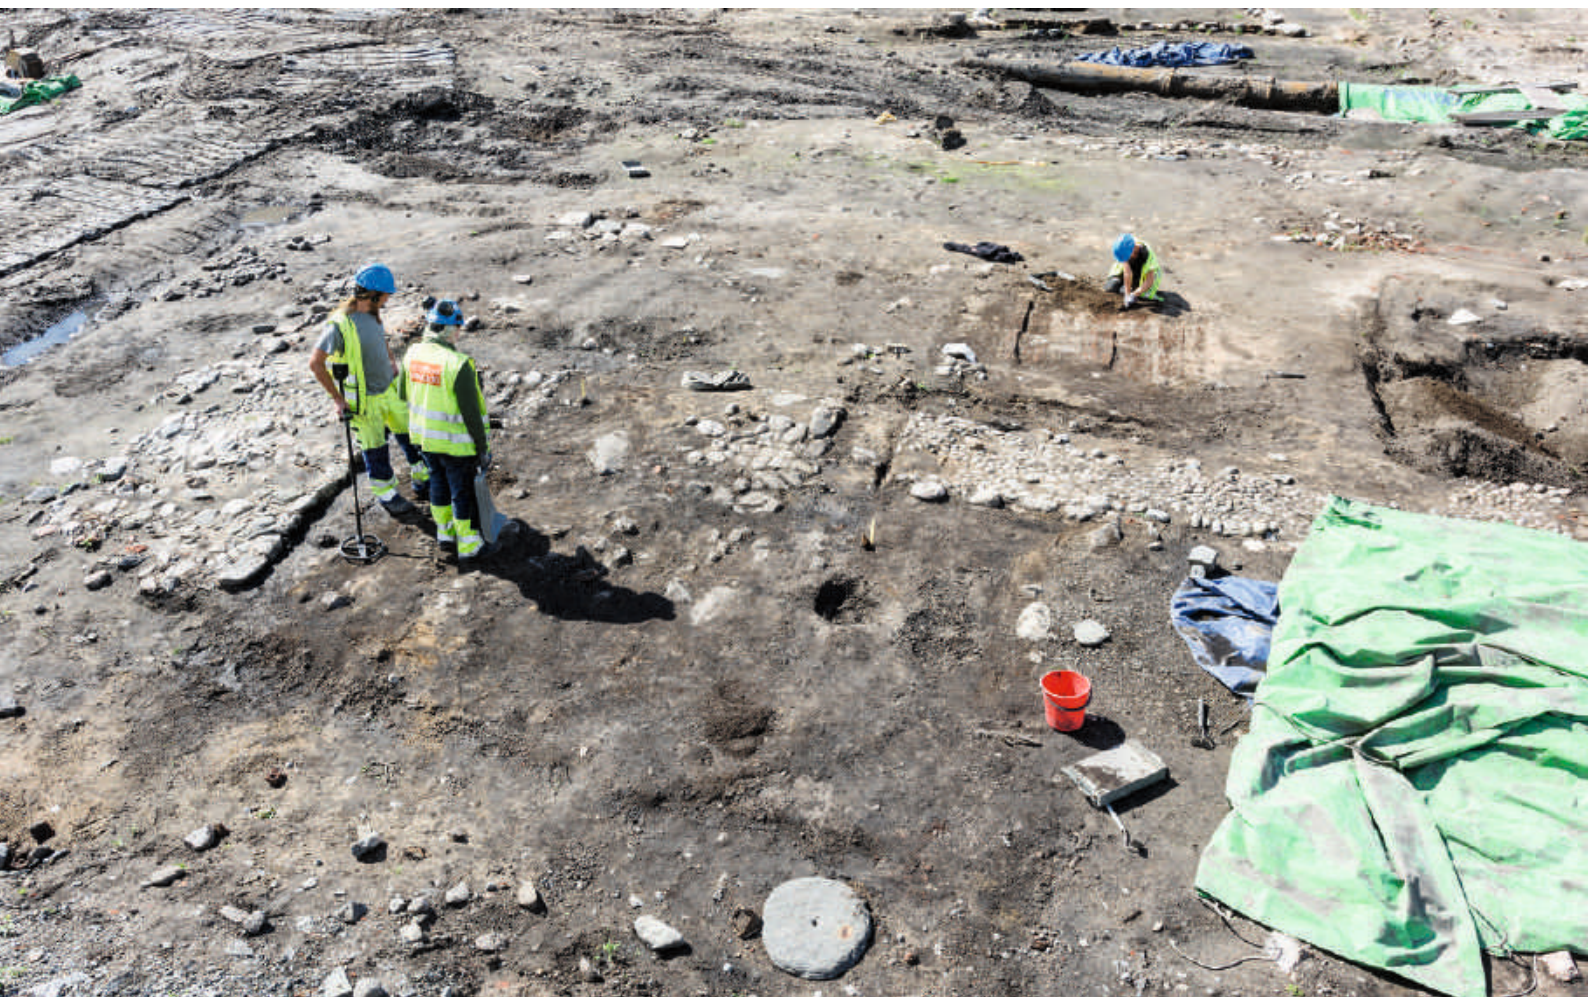
Figur 38. Undersökning av stadsgård 21 i augusti 2017. I mitten ses den stenlagda passagen mellan hus 21:5:1 och 21:5:2. Bakom det trägolvet i rum B i hus 21:5:1. I bildens vänstra halva syns delar av två olika generationers stenläggning på torget. Foto: Markus Andersson.

Hus 21:5:1 hade tre rum. I ett av rummen fanns en eldstad (rum B). Här fanns spår av matlagning. De andra två rummen (rum A och C) hade inga identifierade funktioner. I rummen fanns spår av matservice och öl- och vinkonsumtion. I rum C fanns en ingång från torget. I något rum fanns sannolikt en kakelugn, möjligen har den funnits i rum A eller i ett rum över rum B (figur 38).

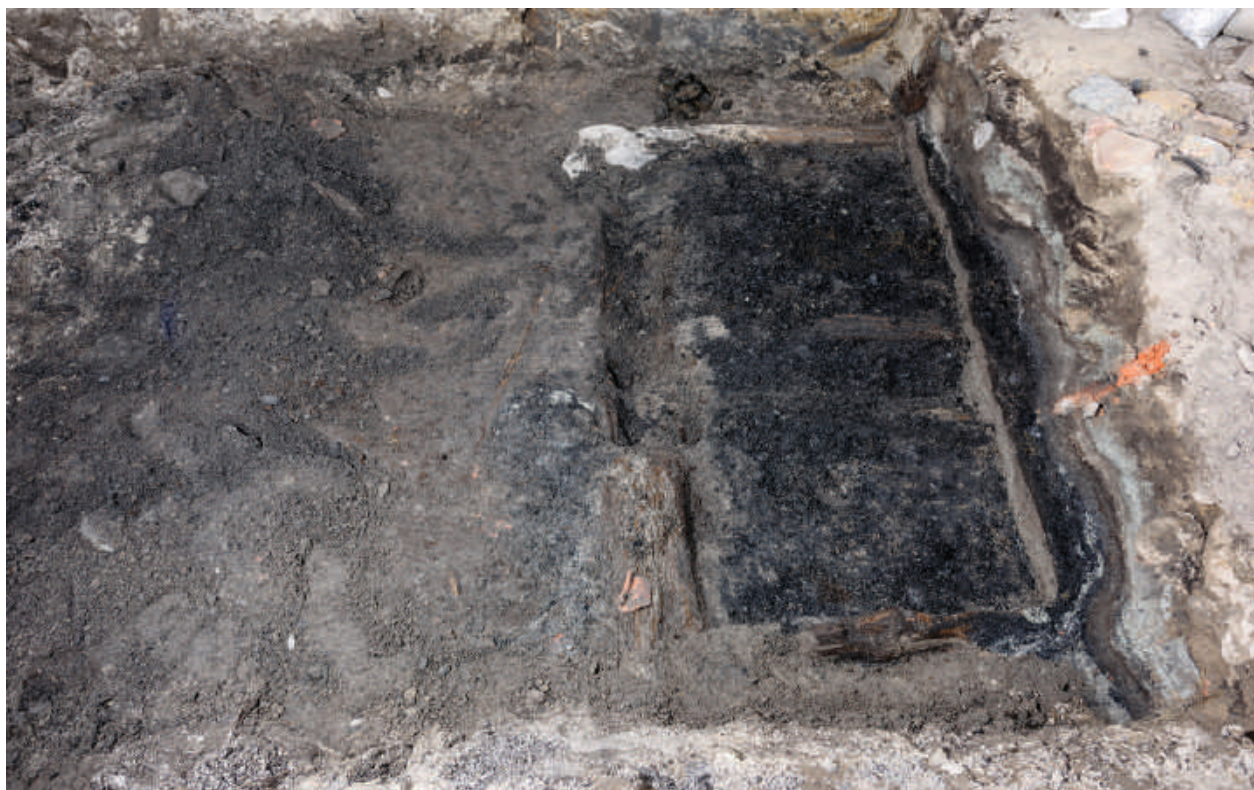
Figur 42. Den möjliga kolbingen i rum A i hus 24:2:1. Foto från öster: Markus Andersson.

Hus 24:2:2 hade minst tre rum. I väster, utmed gata C, fanns ett möjligt fähus eller stall (rum A). Öster om detta fanns ett rum som kan ha varit en del av bostaden (rum B), eldstad saknades dock. Längst i öster fanns ett rum med okänd funktion.

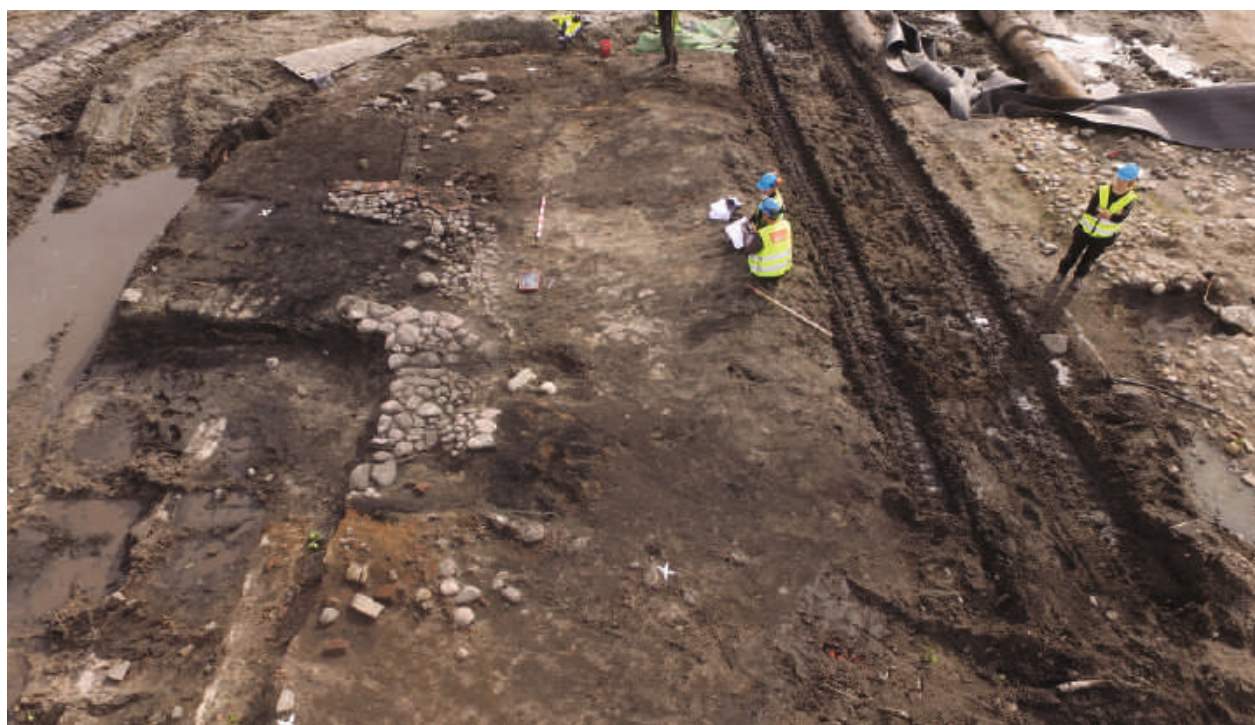
Figur 44. Stadsgård 24 under brukningsperiod 4. I bildens mitt syns konstruktionslager för golven i rum A, B och C. I bildens vänstra del syns stenläggningen på gårdsplanen, och platsen där en tunna kan ha stått. Bakom det syns väggen mellan rum C och D samt fundamentet i rum C. I bildens högra kant syns gata C. Foto från norr: Caj Carlstein.

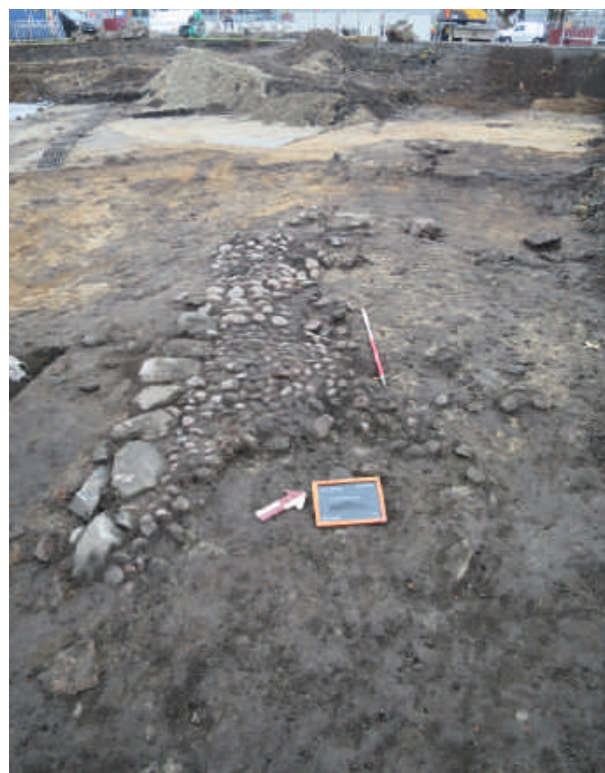
Figur 56. Den stenlagda ytan på stadsgård 33 under brukningsperiod 4. De större stenarna kan ha markerat gränsen mellan gata A (till vänster) och portgången (till höger). Foto från öster: Amanda Azzopardi.
