Nya Lödöse Rapport 2023:1

# STADSGÅRD 18, 19, 21, 24, 29, 31, 33, 36, 37, GATA A, C, G, L, TORGET OCH VRETAR

Arkeologiska undersökningar i Gamlestaden  
Västergötland, Göteborgs stad och kommun, L1969:847

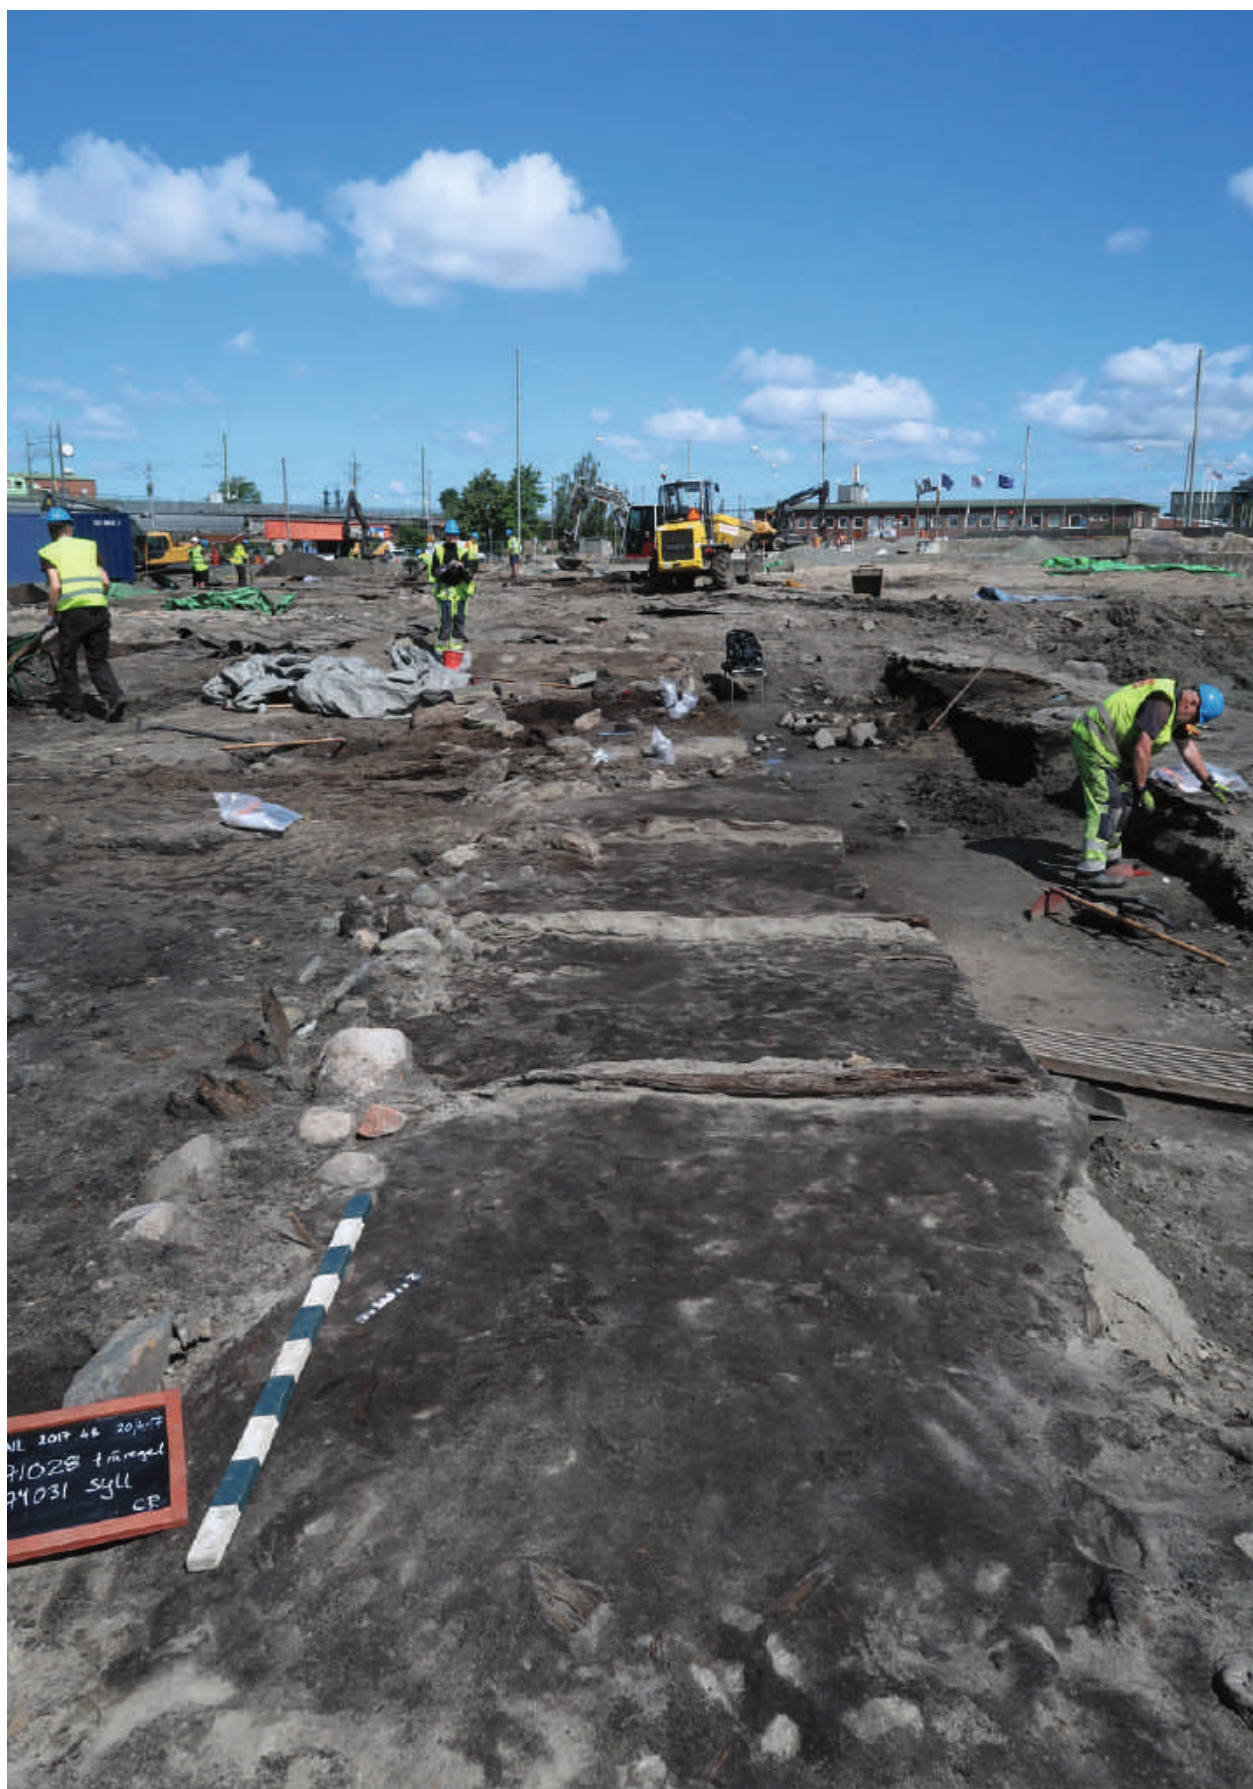
Figur 59. Kyrkobodarnas grundläggning med rester av mellanväggar. Närmast kameran bod 36:2:6, bakom den bod 36:2:5, ytterligare längre bak bod 36:2:4 och 36:2:4. Till vänster finns gata C. Foto från sydöst: Cecilia Ring.

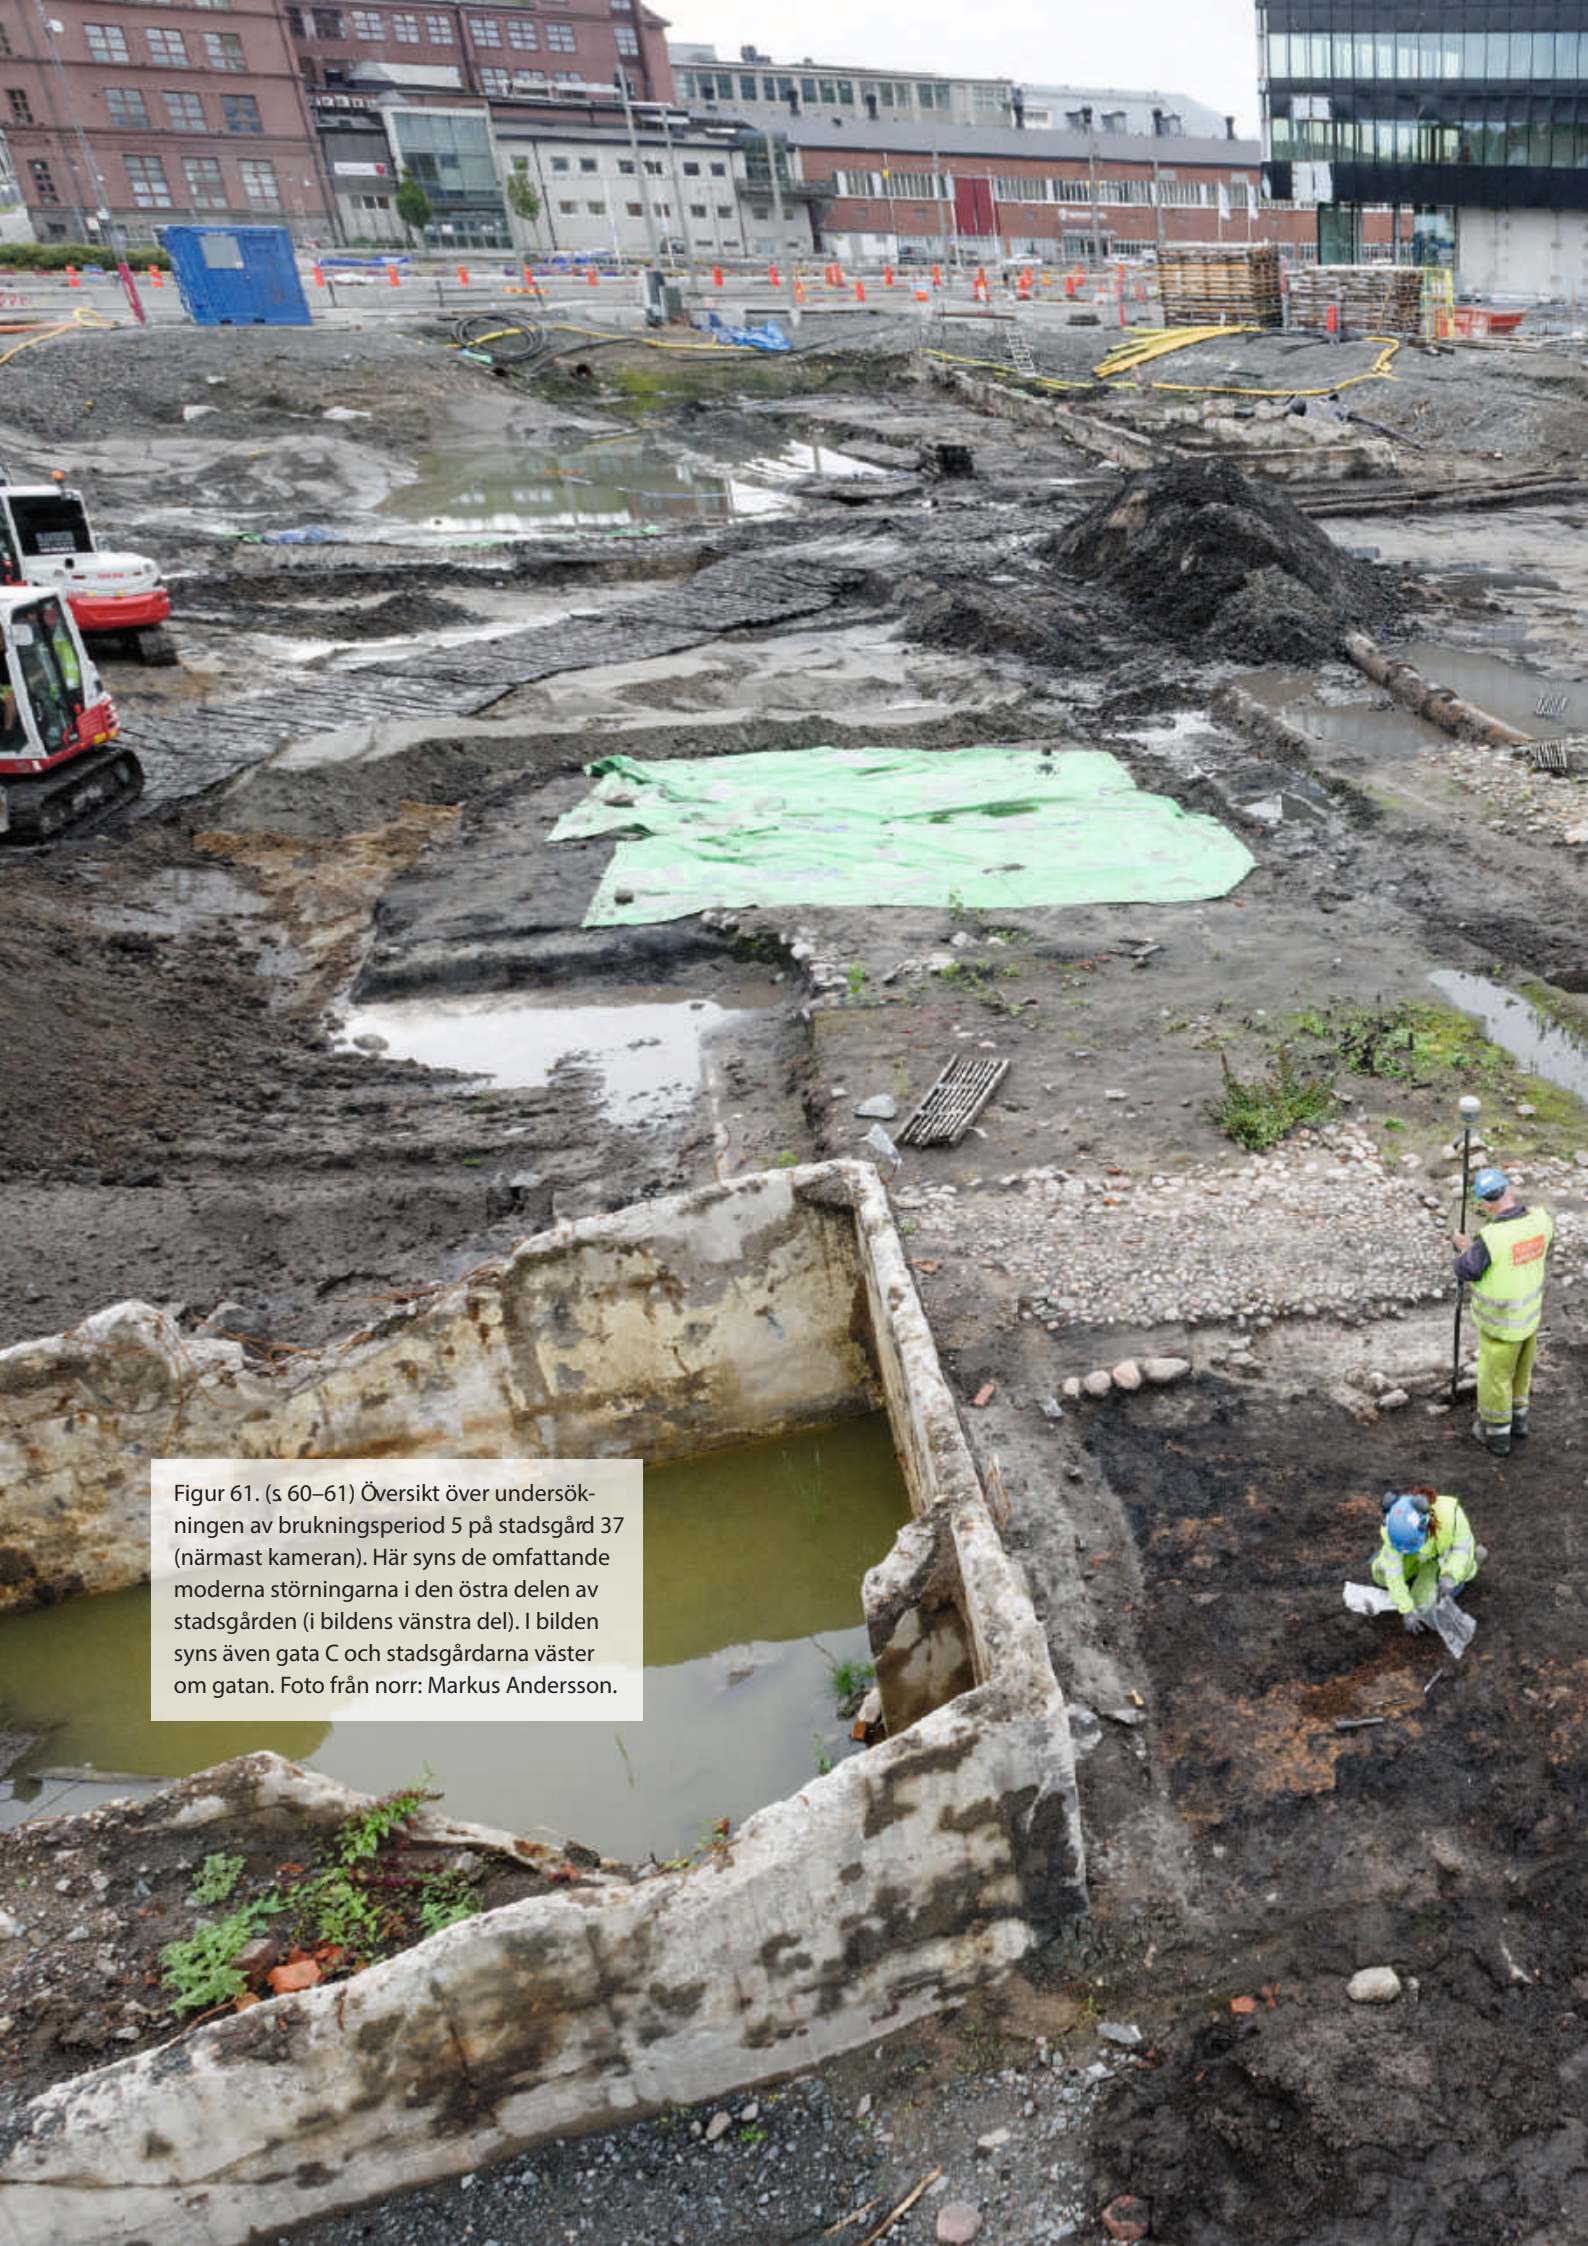
Figur 61. (s 60–61) Översikt över undersökningen av bruksperiod 5 på stadsgård 37 (närmast kameran). Här syns de omfattande moderna störningarna i den östra delen av stadsgården (i bildens vänstra del). I bilden syns även gata C och stadsgårdarna väster om gatan. Foto från norr: Markus Andersson.

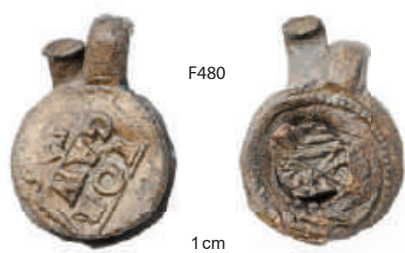
Figur 82. Plomb (F480) från Torgau i Sachsen märkt "1546".  
Från fas 31:1. Skala 1:1. Foto: Markus Andersson.

”1546” (figur 82). Lagren kan också vara omlagrade från någon annan plats i staden. Det mest uppseendeväckande föremålet, och mer svårförklarat i sammanhanget, var dock ett kammarstycke från en kanon (figur 83).

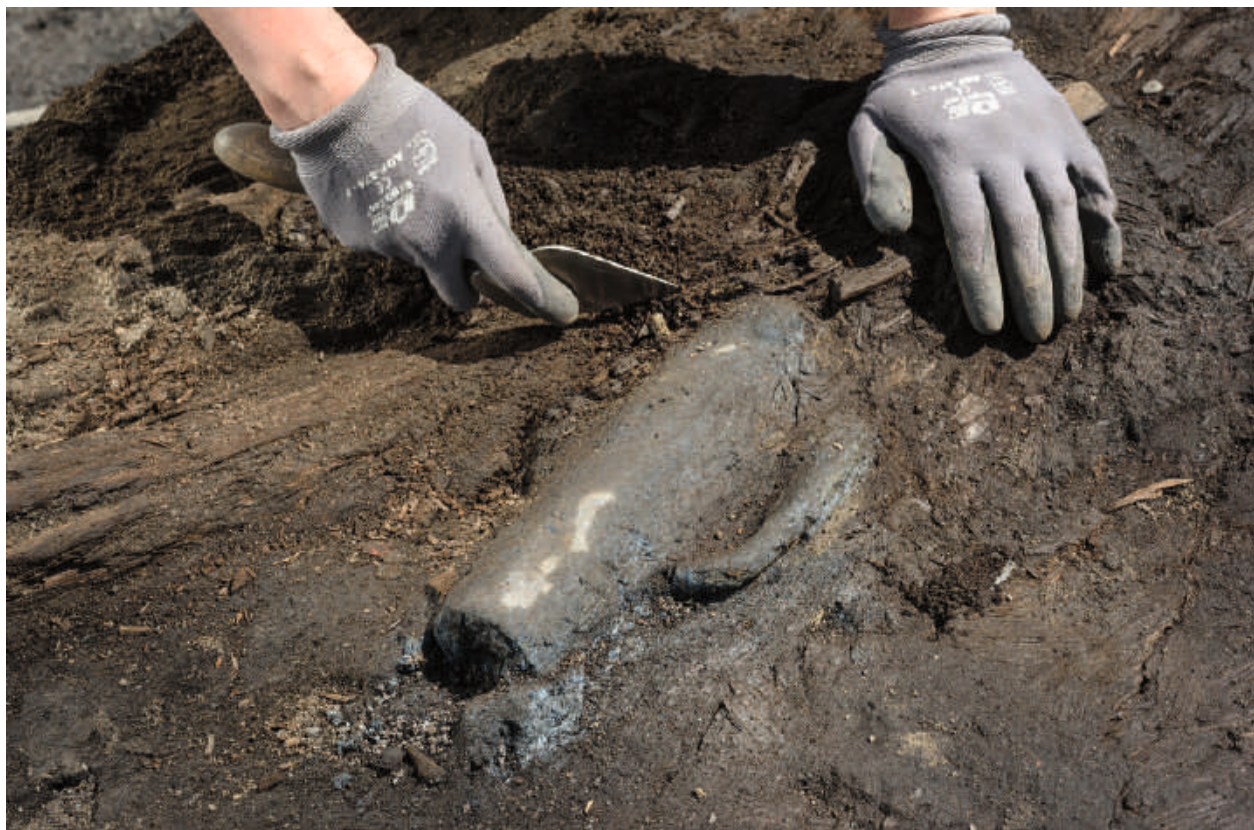
Figur 83. Kammarstycke (F756) från en mindre kanon som hittades i utjämningslager under bebyggelsen på stadsgård 31. Från fas 31:1. Foto: Markus Andersson.

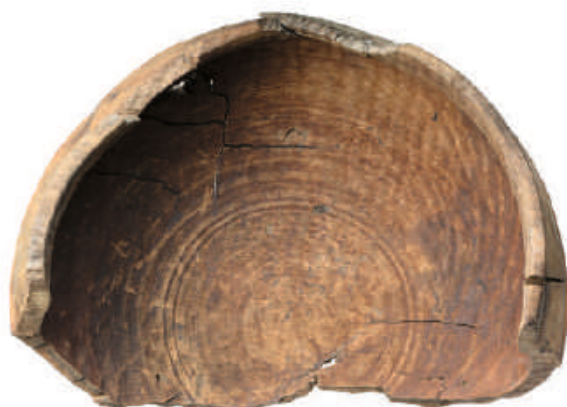
Figur 93. Större, svarvad träskål (F274). Längs botten syns spår av att skålen lagats innan den slutligen kasserats och hamnat i brunnen. Från återfyllning av brunnen i fas Ae:9. Skala 1:2,5. Foto: Markus Andersson.

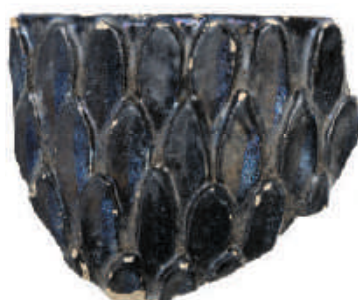
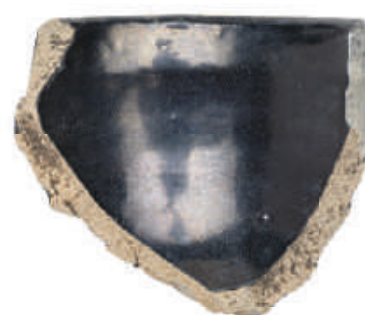
F543

Figur 94. Fragment av en fajansbägare som haft formen av en uggle (F543). Ugglebägaren bestod av två delar där huvudet utgjorde locket. Troligen tillverkades den i Nederländerna eller Tyskland cirka 1540–1560. Varianter på ugglebägaren tillverkades även i andra godstyper. Ursprungligen har kärlet sannolikt varit vitt men tennglasyren har missfärgats av den omgivande miljön i brunnen. Infällt en bild på en komplett ugglebägare i yngre lergods som tillverkats cirka 1600. Arkeologiskt fynd från Utrecht i Nederländerna. Funktionen är oklar; kanske var de först och främst dekorativa föremål och gåvor. Ibland har de kopplats samman med mer ceremoniella sammanhang som exempelvis gillen. Från återfyllning av brunnen i fas Ae:9. Händelsen dateras till 1600-tal. Skala 1:2,5. Foto: Markus Andersson. Infälld bild: Museum Boijmans Van Beuningen.

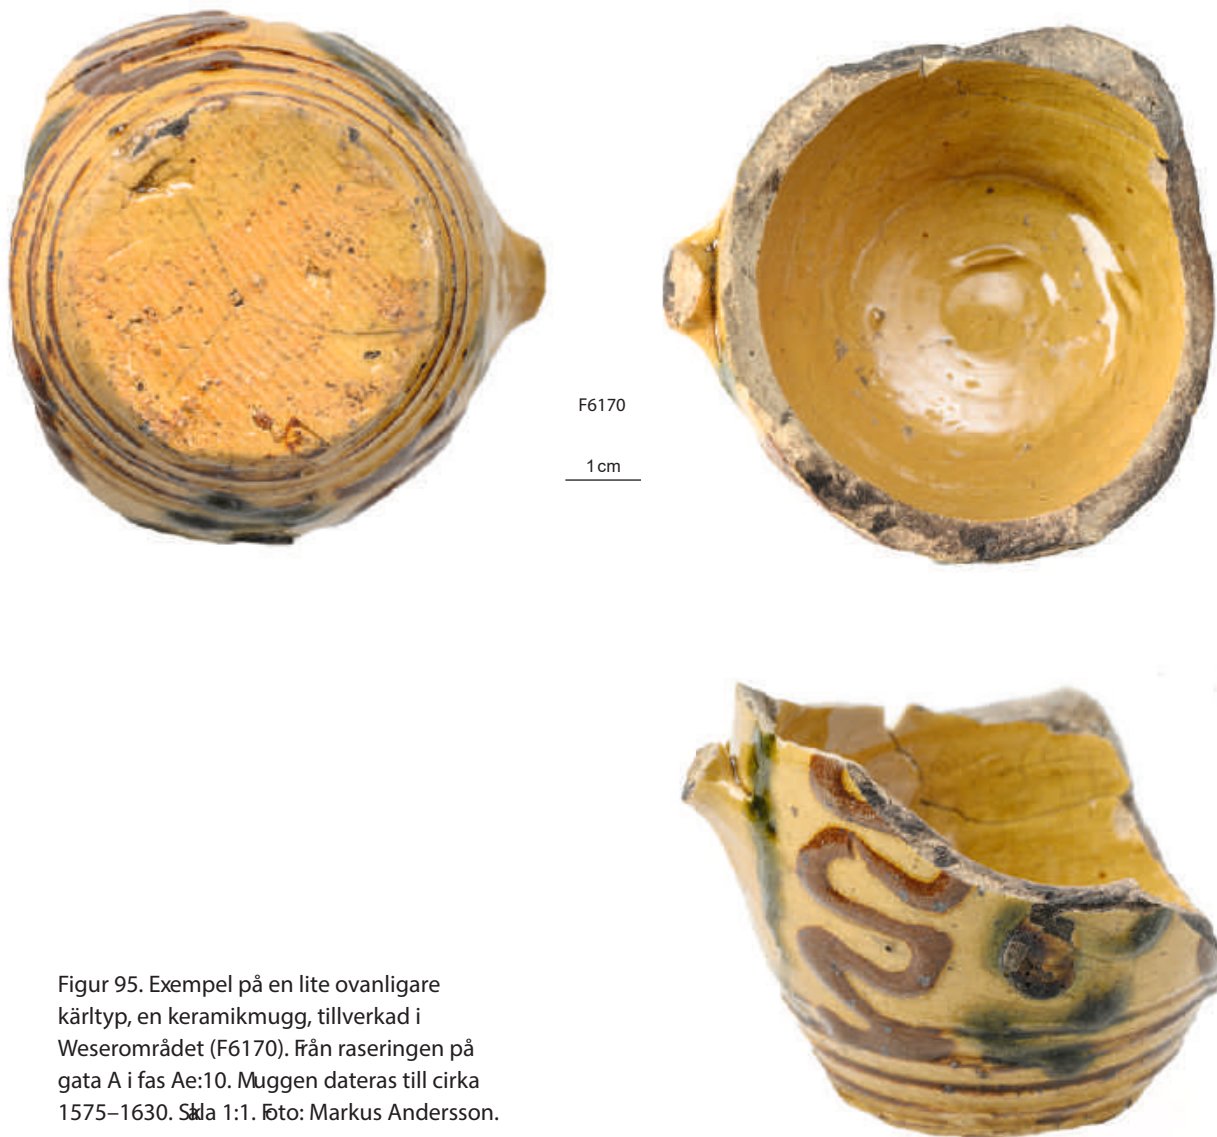
Figur 95. Exempel på en lite ovanligare kärntyp, en keramikmugg, tillverkad i Weserområdet (F6170). Från raseringen på gata A i fas Ae:10. Muggen dateras till cirka 1575–1630. Skala 1:1. Foto: Markus Andersson.

När stadsgårdarna slutligen revs jämnades massorna ut över gata A och torget (figur 95). Även här fanns spår av hornhantverk och skärvor från olika glaskärl som bland annat emaljmalade humpen, filigranglas i venetiansk stil och passglas. Troligen kommer även mycket av detta material från stadsgård 21.

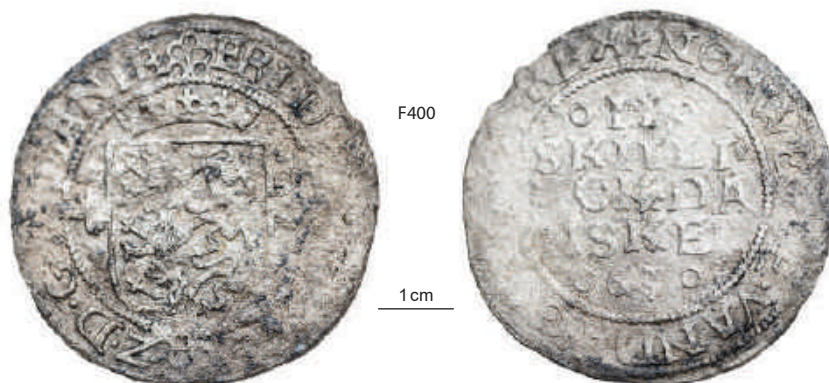
Figur 96. Två Skilling (F400) präglad 1563 under Fredrik II:s regeringstid (1559–1588). Mntet hittades i konstruktionslager till gata C (fas C:4). Skala 1:1. Foto: Markus Andersson.

Efter återflytten från Älvsborg byggde man om gata C och påförde nya massor. Lagren innehöll många föremål varav en del större järnföremål som exempelvis ett yxhuvud och en enpundig kanonkula. Materialet utgjordes av hushållsavfall, byggnadsmaterial och rester av inventarier. Det kommer sannolikt från en tidigare raseringsfas. Samtidigt fanns en del föremål med yngre datering som antagligen hämtats från samtida avfallskontexter. Man får anta att materialet samlats in från flera tomter och källvärdet får ses som relativt lågt (figur 96).

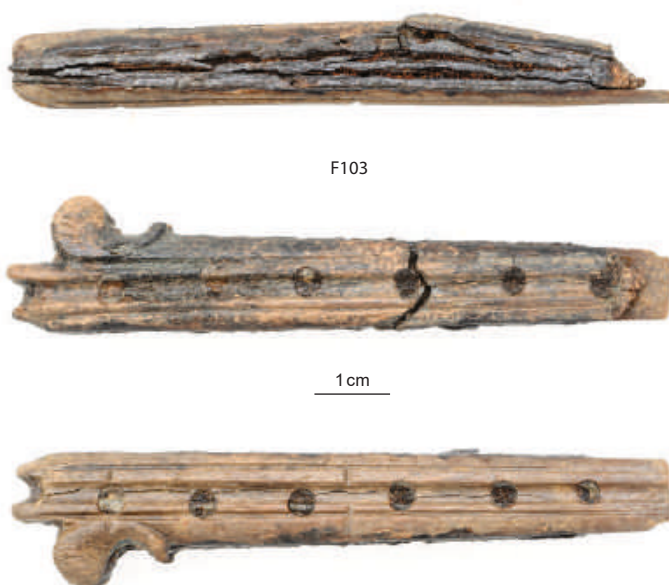
Figur 97. Ett snidat benskaft till kniv (F103) som hamnade i konstruktionslager till gata G i samband med att den lades om vid återflytten på 1570-talet. Skala 1:1. Foto: Markus Andersson.

Gata G låg norr om stadsgård 29 och endast en liten del av den låg inom undersökningsområdet. Den undersöktes extensivt och fynden var få (figur 97). Majoriteten av dem hittades i konstruktionslager från när gatan lades om vid sekelskiftet 1600. Det var framför allt trebensgrytor och pannor i yngre rödgods men även serveringskärler som skålar och fat. Även jydepotter fanns i materialet samt en skärva från ett stengodskrus tillverkat i Raeren.

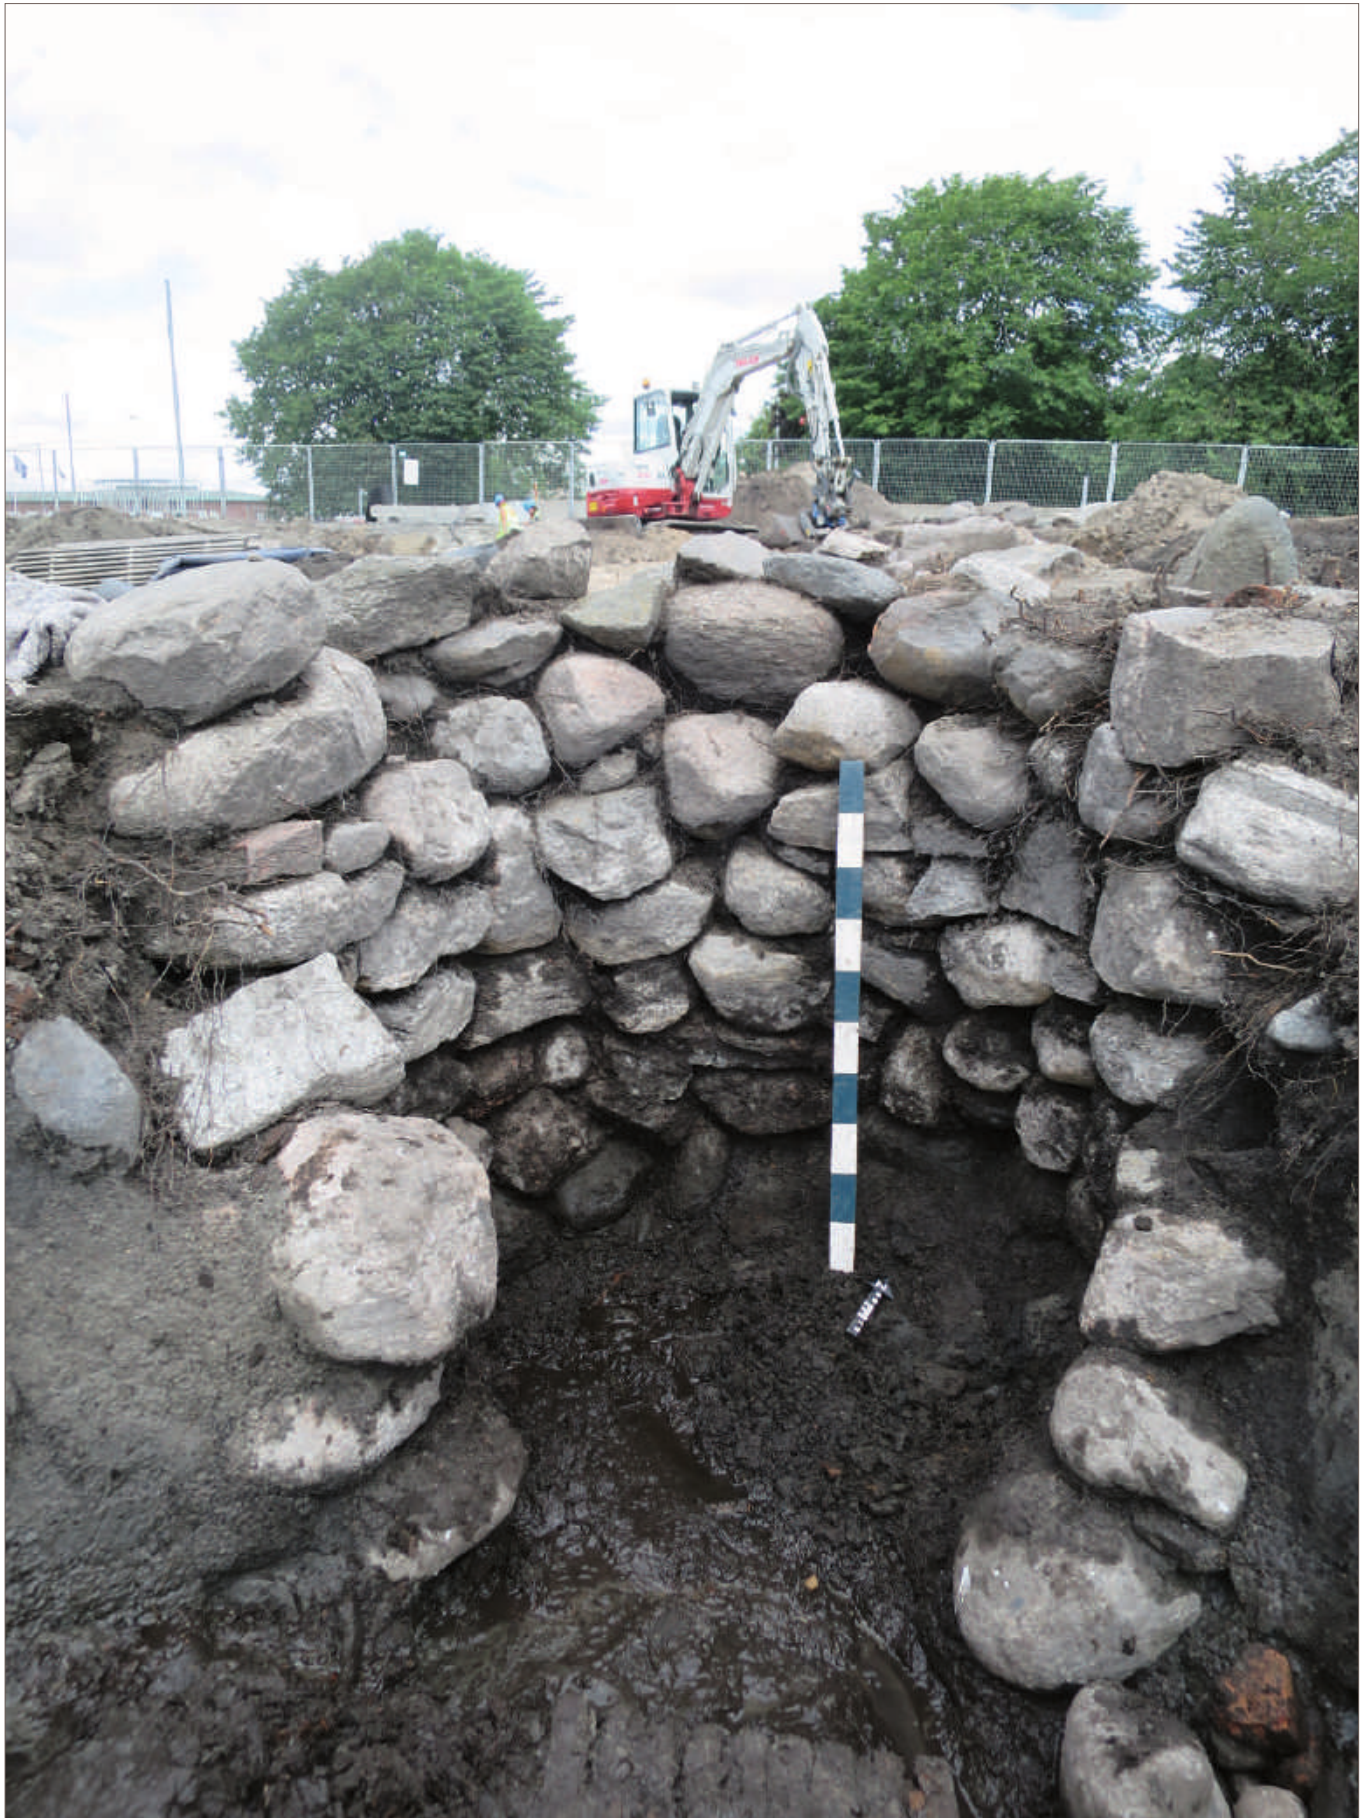
Figur 98. Brunnen på torget. När bilden togs återstod de nedersta sedimenten (KG 2629\*). Foto från söder: Hanna Jansson.

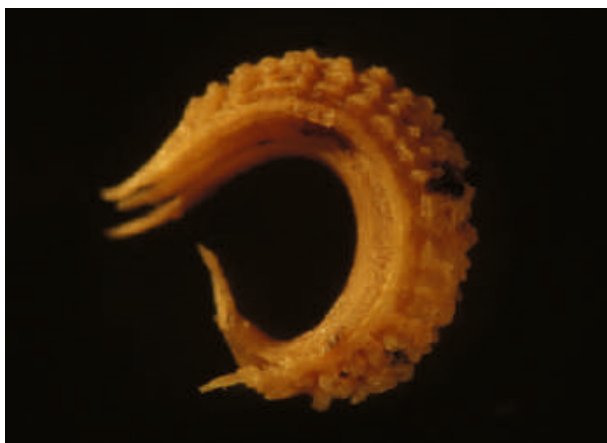
Figur 99. Frö av ringblomma från brunnen på torget.  
Foto: Jens Heimdahl.

Omfattande spår av odling fanns i återfyllningen av brunnen på gata A/torget (fas Ae:9, 1600-tal). I materialet fanns spår av gödning i form av stalldynga, latrin och hushållsavfall samt kompostmaterial i form av kvistar och ris. Odlingsväxterna i brunnsfyllningen dominerades av krydd- och medicinalväxter – jorden är hämtad från en odling som haft karaktären av en kryddträdgård. Här fanns hjärtstilla, kransmalva, ringblomma och sallat från lokala odlingar samt, dill, svartsenap och vitsenap som kan vara från lokala odlingar (figur 99). Eftersom materialet är deponerat på stadens gemensamma mark går inte att avgöra vilket hushåll det kommer ifrån. I brunnen fanns även kärnor av krikon och sötkörbär som kan vara från odlingar i eller runt staden eller importerade.

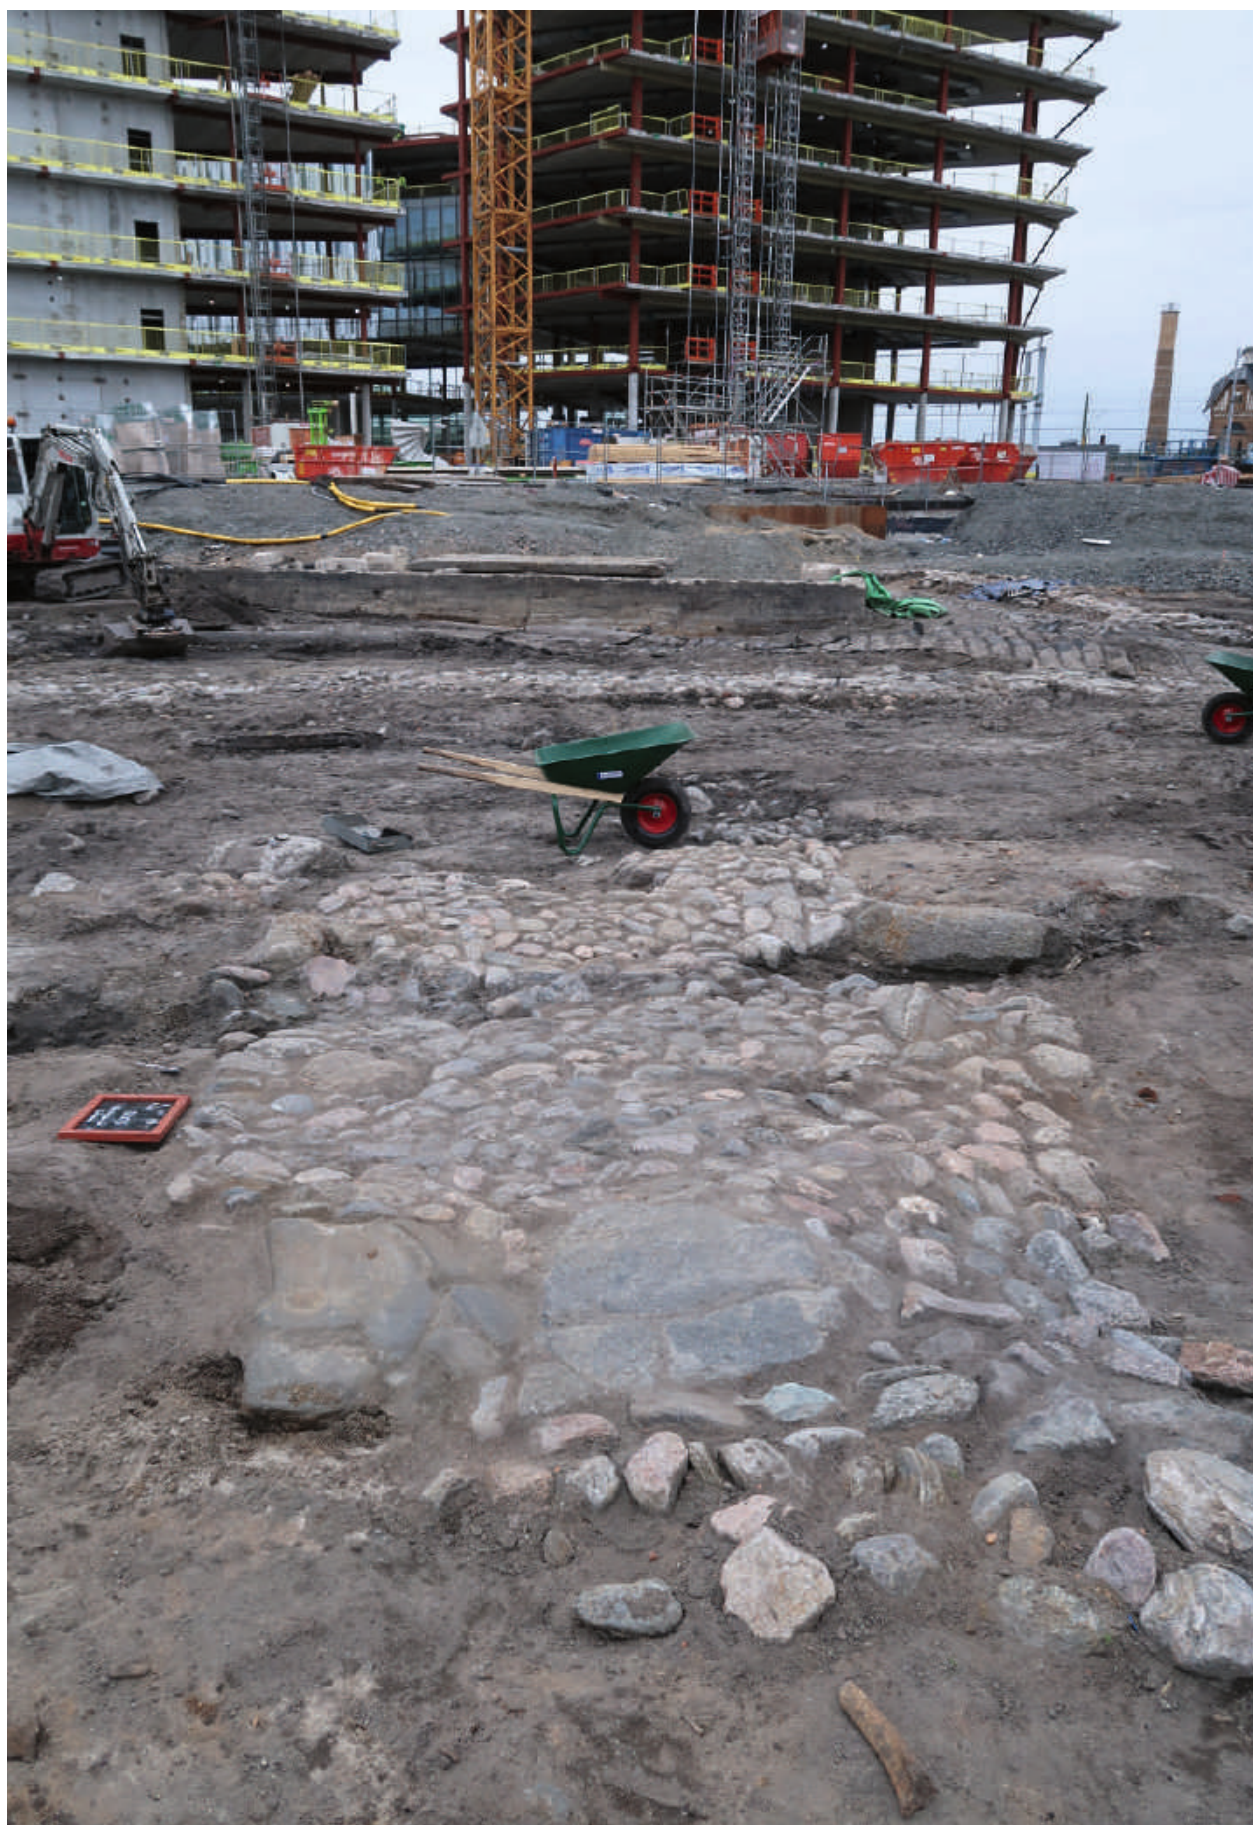
Figur 104. Den stenlagda gårdsplanen på stadsgård 31. Foto från öster: Cathrine Andersson Färnström.

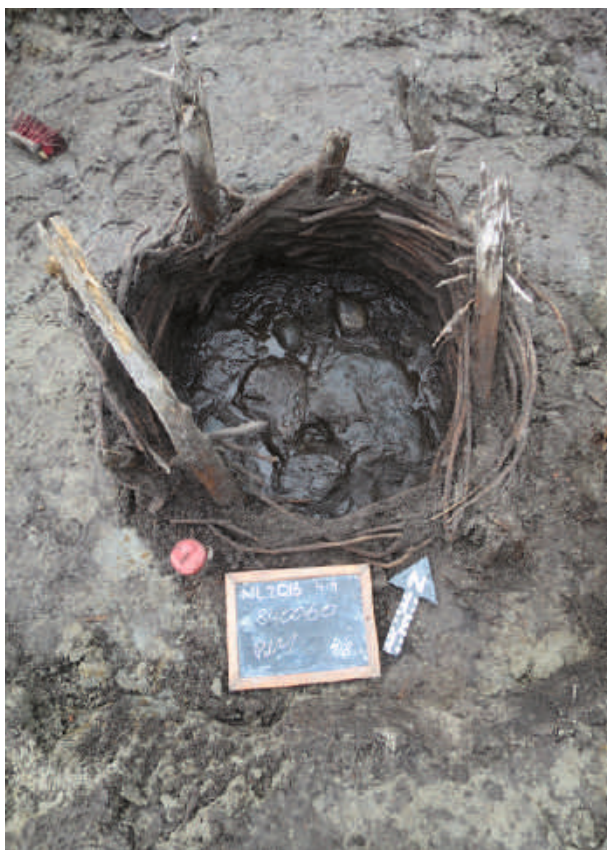
Figur 105. Flätad avfallsbinge från brukningsperiod 4 på stadsgård 33. I den fanns stalldynga från ett fähus. Foto: Patrick du Mont.

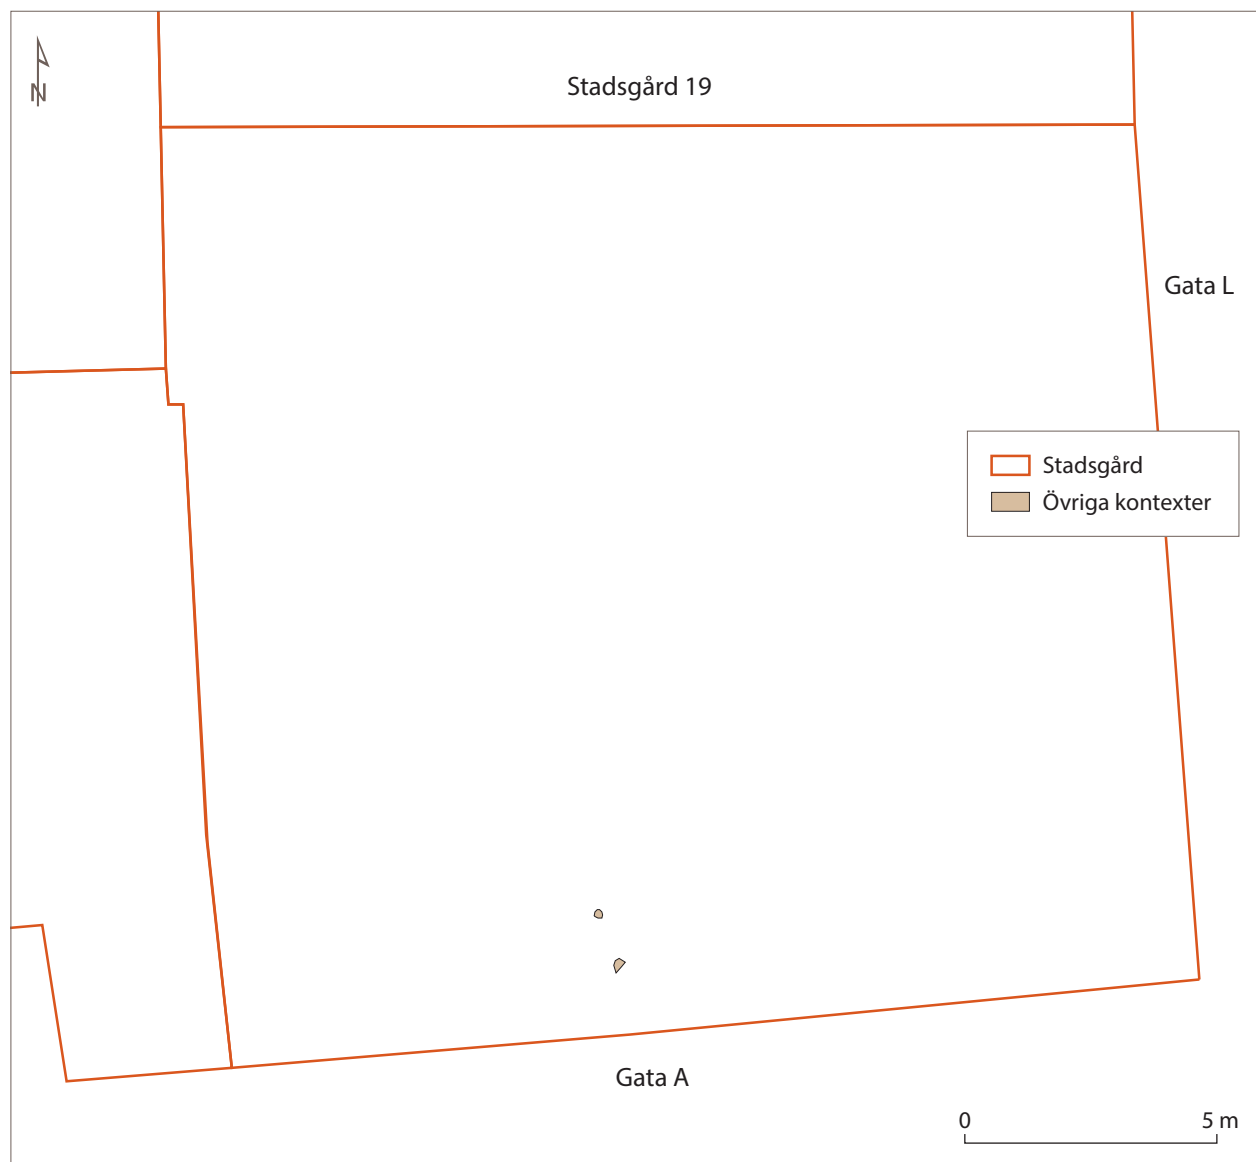
Figur 137. Lämningar från fas 18:1. Skala 1:150.

Tomten stakades ut då staden grundades, den var 17,2×19,3 meter stor. Under den första tiden var den obebyggd. Två stolpar som kan ha varit en del av en hägnad sattes (figur 137, tabell 39). Möjligen hölls boskap här liksom på många andra tomter.

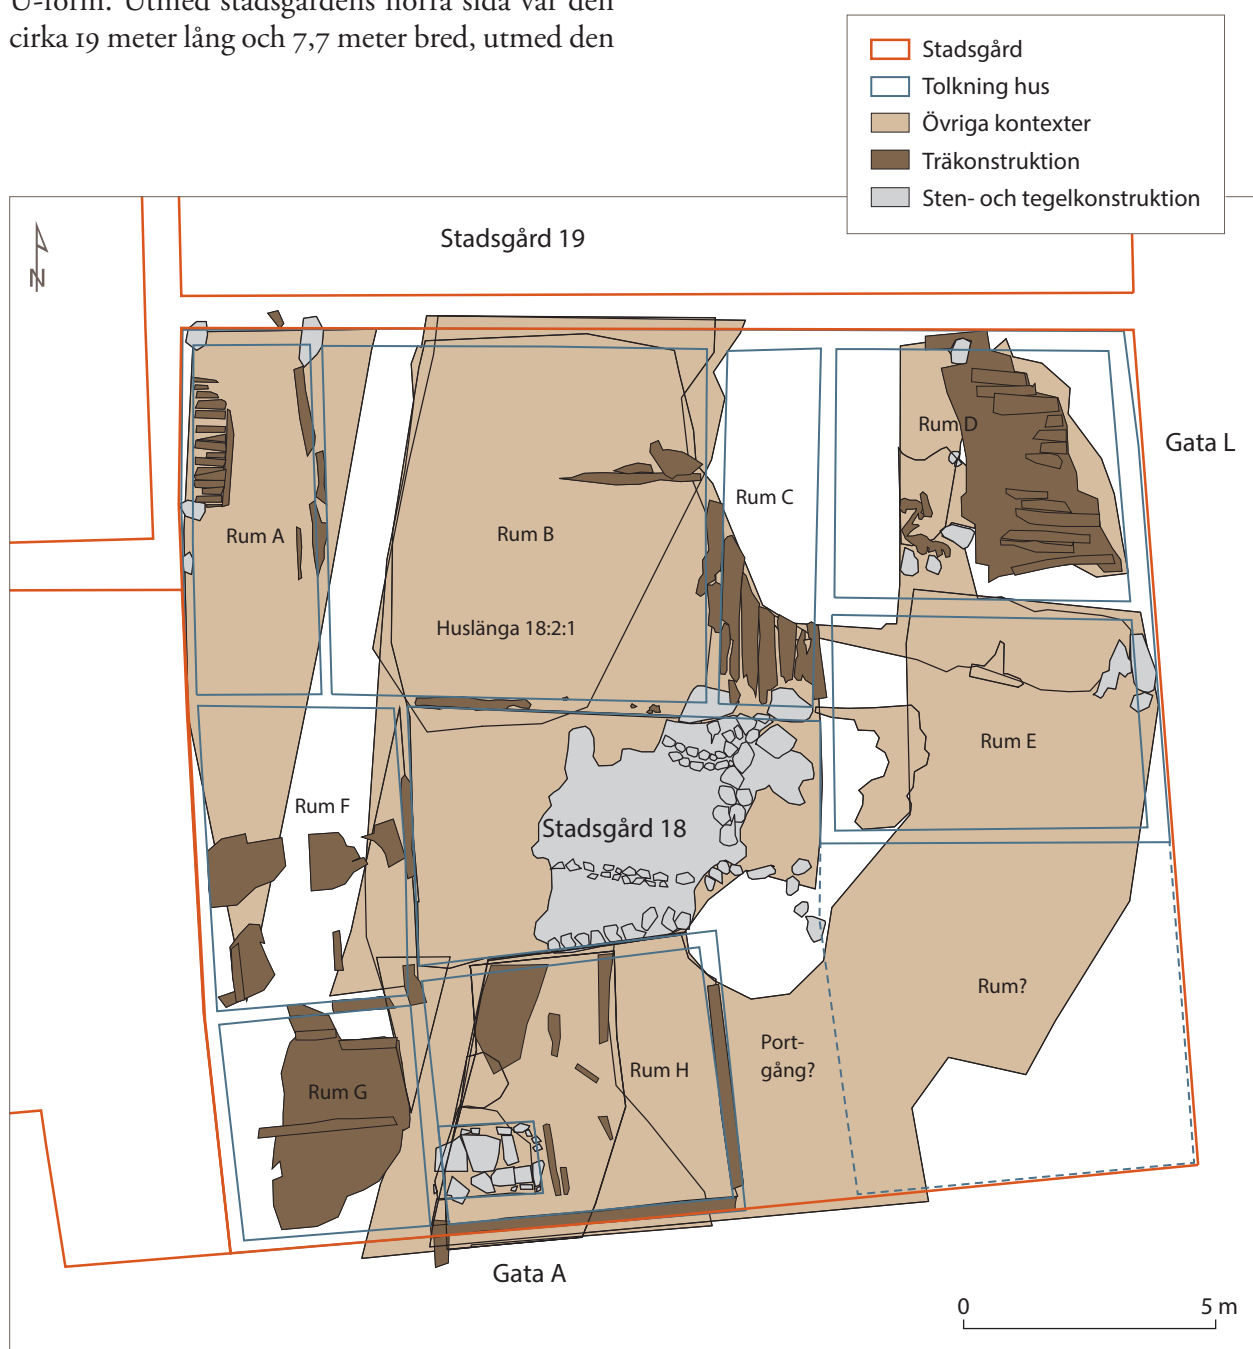
Figur 138. Lämningar från fas 18:2. Skala 1:150.

västra sidan var den 18,3 meter lång och 4,3 meter bred. Utmed gata A var huslängan 10,4 m lång och 5,5 meter bred, utmed gata L minst 10 meter lång och cirka 6,8 meter lång. Huslängan hade minst åtta rum. Inför bygget lades konstruktionslager av sand ut. Därefter lades syllstenar och syllstockar ut (KG 2495\*). Huslängan var delvis byggd i knuttimring. En bevarad knut fanns mot gata A. Andra delar kan ha varit byggda i korsvirke, som den nordvästra delen (vid rum D). Delar av huset kan ha varit lerklinade.

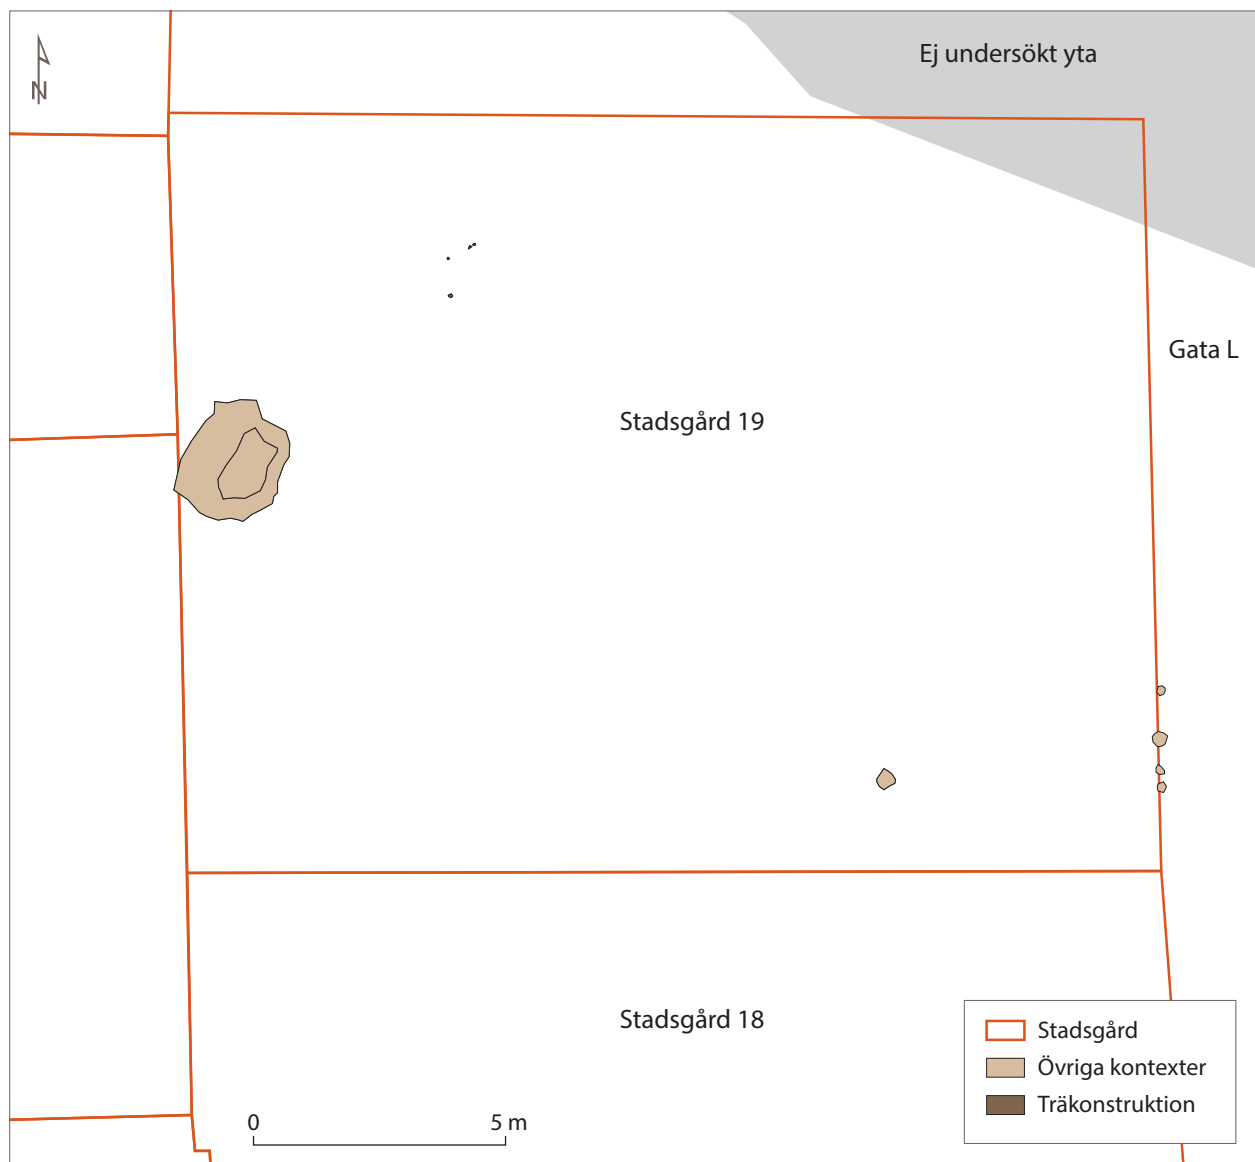
Figur 144. Lämningar från fas 19:1. Skala 1:150.

Två hägnader konstruerades (KG 2589\*, 2599\*). En grop grävdes i tomtens västra del (KG 2493\*), och en i stadsgårdens sydöstra del (KG 2374\*).

Gropen i stadsgårdens sydöstra del brukades och fylldes med sand och slagg (KG 2575\*). Gropen i väster brukades (KG 2492\*). Den fylldes med material som kan vara raseringsmaterial från en eldstad (ässja?). I fyllningen fanns ben från nöt som tyder på närliggande slaktaktivitet. Återfyllningen kan ha skett nära fas 19:2.

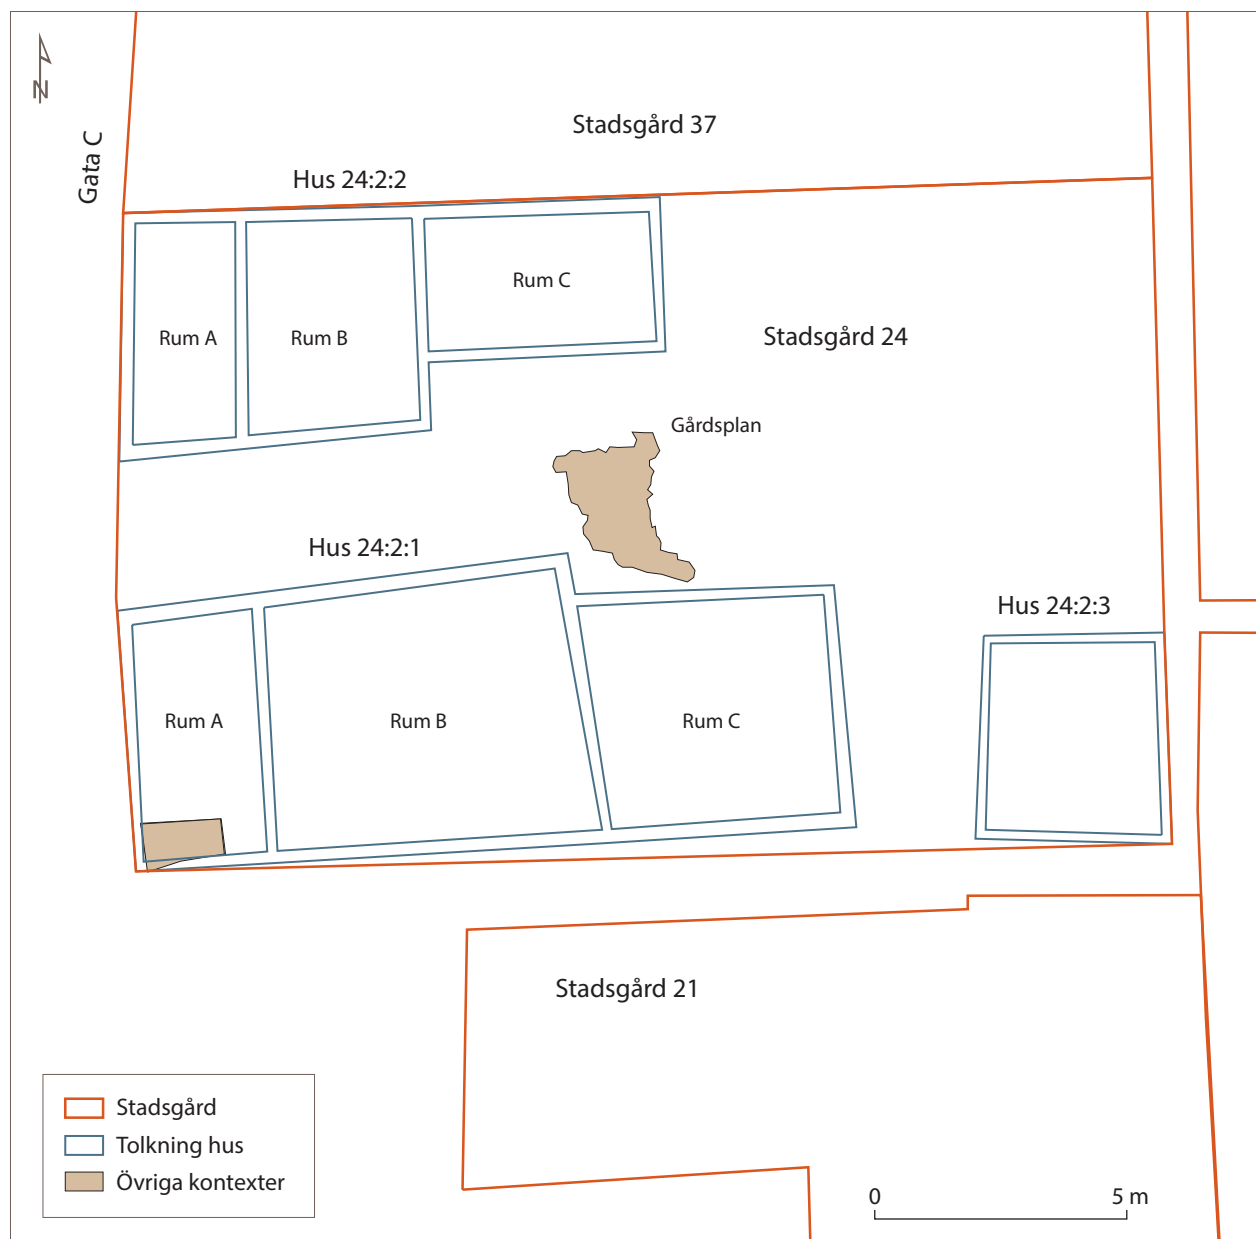
Figur 161. Lämningar från fas 24:3. Skala 1:150.

Kolresterna var täckta av sand vilket kan visa att bingen togs bort eller fick en annan funktion efter en tid.

Gårdsplanen brukades och ett tunt brukningslager avsattes mellan stenarna (KG 4239).
