Nya Lödöse Rapport 2023:1

# STADSGÅRD 18, 19, 21, 24, 29, 31, 33, 36, 37, GATA A, C, G, L, TORGET OCH VRETAR

Arkeologiska undersökningar i Gamlestaden  
Västergötland, Göteborgs stad och kommun, L1969:847

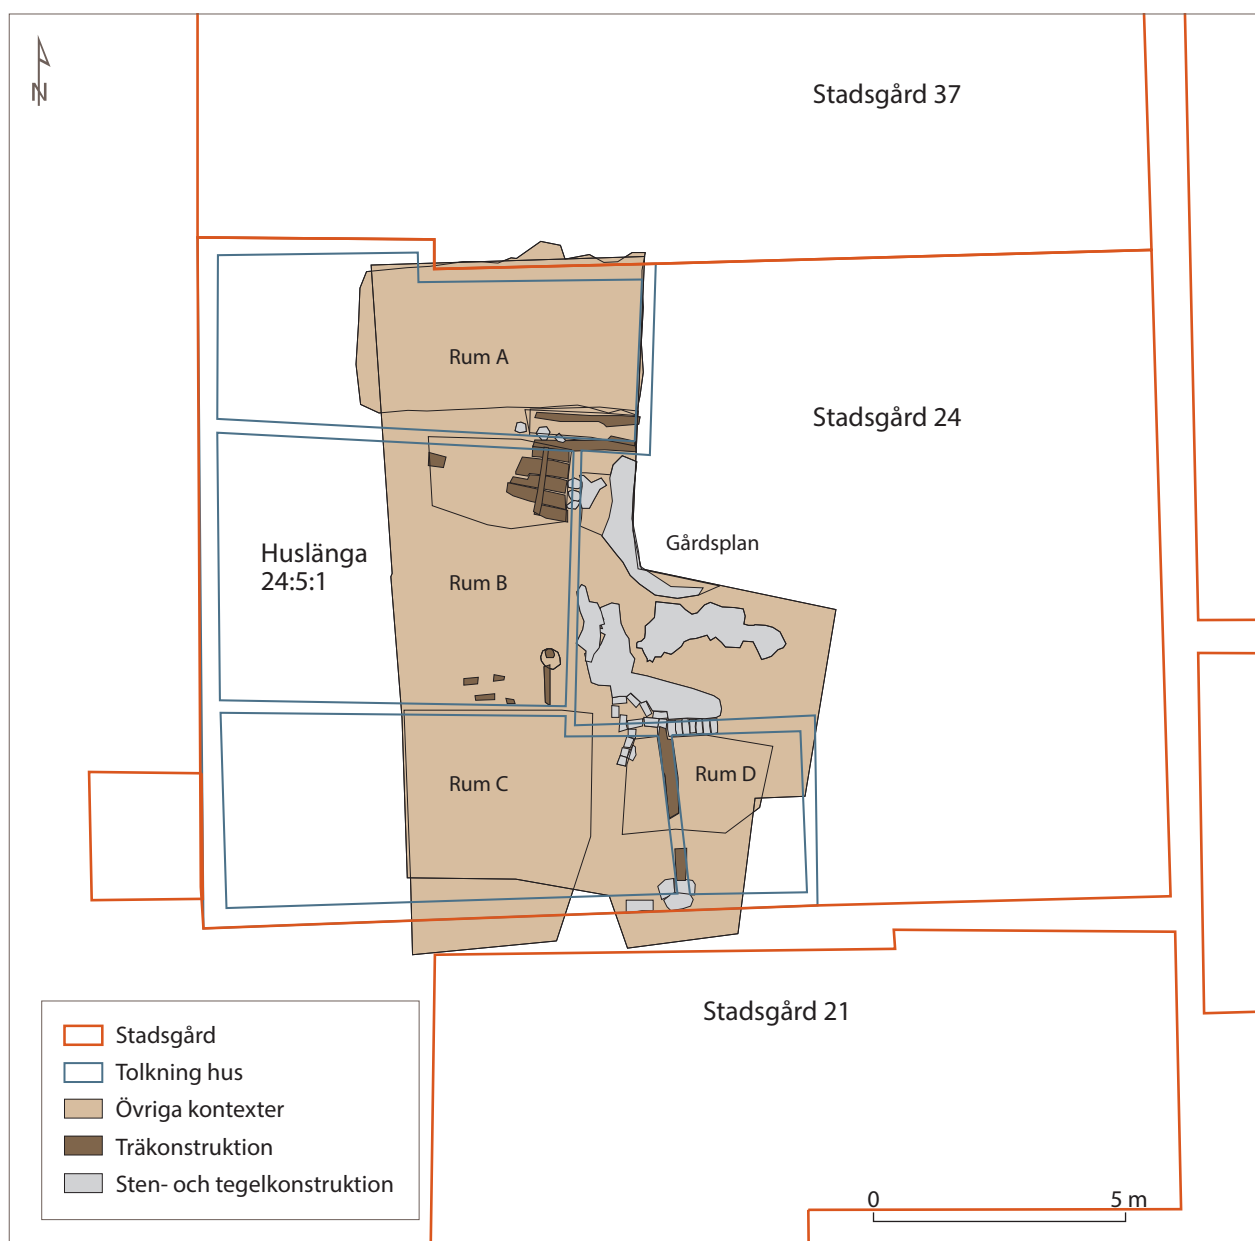
Figur 163. Lämningar från fas 24:5. Skala 1:150.

Tomtens utbredning minskade något mot både gata C i väster och mot stadsgård 37 i norr, den var efter detta cirka 18,9×13,3 meter stor. Utmed gata C uppfördes huslänga 24:5:1. Öster om huslängan anlades en gårdsplan (figur 163, tabell 65).

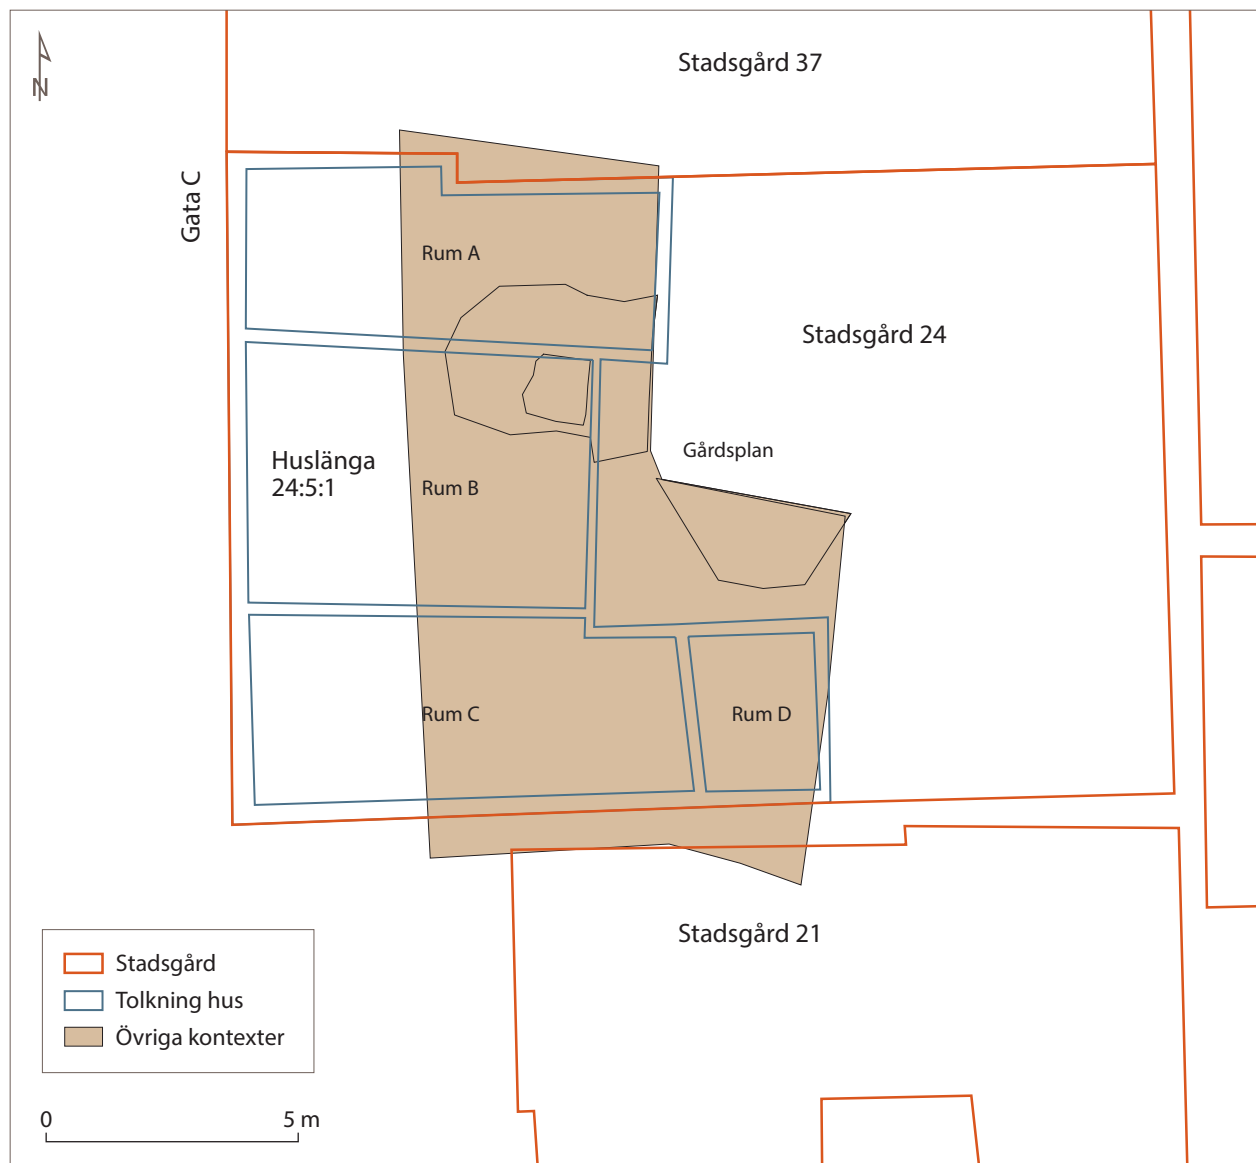
Figur 165. Lämningar från fas 24:7. Skala 1:150.

Stadsgården raserades (figur 165, tabell 67). Huslänga 24:5:1 brann, över gårdsplanen fanns

ett brandlager som möjligen innehöll rester av ett bränt torvtak (KG 4253). I rum A i huslängan fanns raseringslager med spår av det sista bruket (KG 4246). Raseringslager jämnades ut över ytan (KG 4252, 4254).

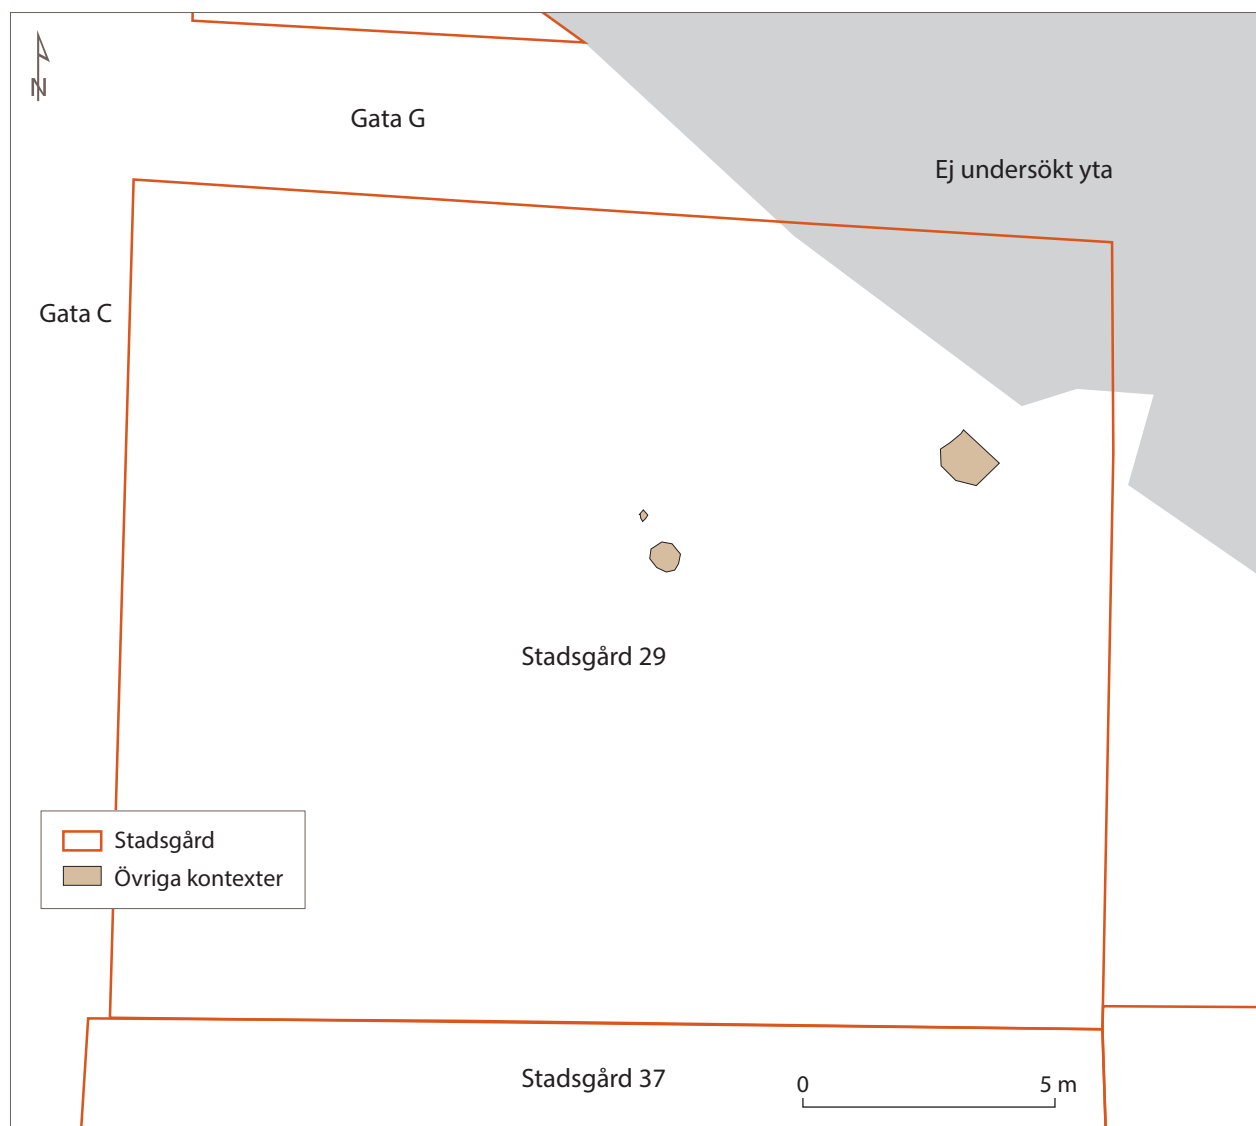
Figur 167. Lämningar från fas 29:2. Skala 1:150.

Inför uppförande av bebyggelse på stadsgården avslutades de äldre aktiviteterna (figur 167, tabell 69). Stolpen togs bort (KG 3172) och gropen fylldes igen efter att ha brukats (KG 3267).

Den nedgrävda tunnan togs ur bruk och fylldes med sand och stenar (KG 3195). I den fanns spår av köksmiljö med ölbryggning och mycket haselnötter samt dynga. Bland växtmaterialet fanns hirs som normalt inte används i lokal matlagning.

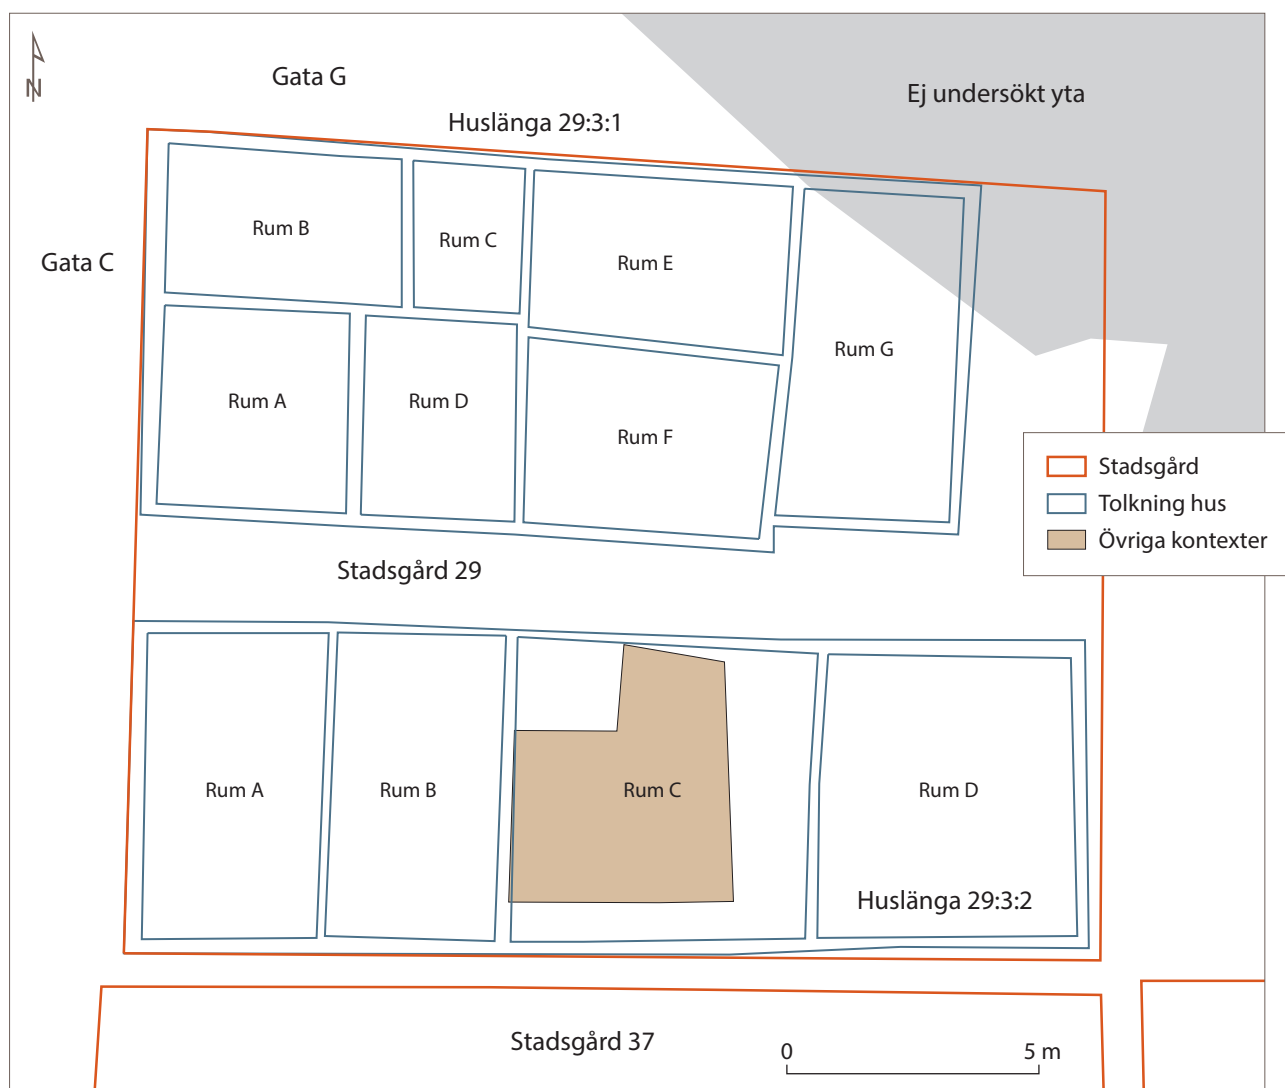
Figur 170. Lämningar från fas 29:5. Skala 1:150.

Mellan golvbrädorna i rum C i hus 29:3:2 fanns spår av brukning (figur 170, tabell 72). Lagret var uppblandat med rasering över golvet och de flesta av föremålen hör troligen till raseringen. I kontextbeskrivningen finns en notering om att flera föremål hittades direkt på det brända trägolvet.

Rum C var en uppvärmd stuga och halstret kan ha använts vid matlagning om det inte är en produkt som tillverkats i smedjan på gården. Stigbyglar och yxa kan också ha ingått i hushållsinventarierna. Hästutrustning förekommer även i andra senare faser. De kan även tillverkats på gården.

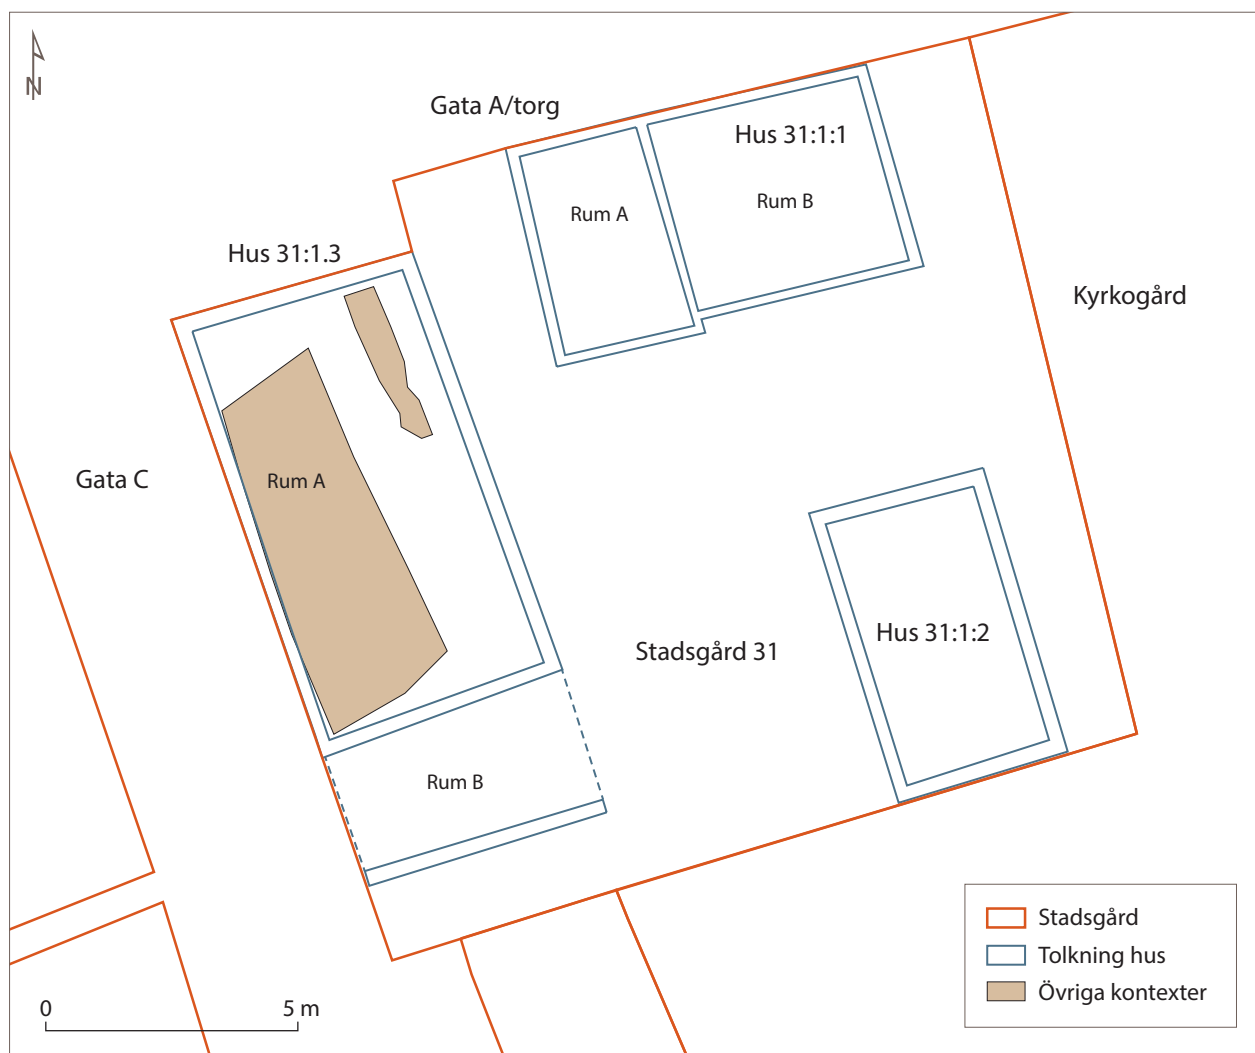
Figur 179. Lämningar från fas 31:2. Skala 1:150.

både havre och hasselnötter förvarats i stallet eller på ett loft. Brukningslagret sipprade även ner mellan golvplankorna och bevarades under golvnivå (se KG 3129, fas 31:1).

I brukningslagren (KG 3111) återfanns en hästsko och sannolik omlagrad keramik. En hästsko och sömmar fanns även i raseringslagren (se KG 3110 i fas 31:5).
